Tilstandsrapport

Andelsleilighet

Otto Sogns vei 4, 0681 OSLO

Befaringsdato: 22.08.2024

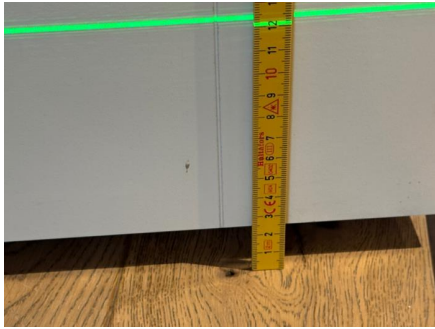
TG 3 Etasjeskille/gulv mot grunn

Det er påvist retningsavvik. Forskjellen mellom høyeste og laveste punkt er på tilfeldige steder oppmålt til ca. 27 mm i stuen og ca. 35 mm i hovedsoverom. Målepunkter er tatt punktvis i hjørner, ved midtvegg og yttervegg samt midt på gulvet. På generelt grunnlag opplyses det at ved kjøp av eldre/brukt bolig må det påregnes noe skjevheter.

Gulv i hovedsoverom har en høydeforskjell på ca. 35 mm (målt ca. 120 mm fra gulv)

• For å få tilstandsgrad 0 eller 1 må høydeforskjeller rettes opp. Det vil imidlertid sjelden være økonomisk rasjonelt som et enkeltstående tiltak i en bolig som dette. Dersom boligen en gang skal renoveres, kan man vurdere slike tiltak.

Kostnadsestimat: 10 000 - 50 000

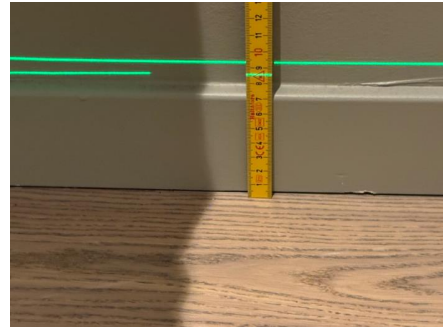
Gulv i hovedsoverom har en høydeforskjell på ca. 35 mm (målt ca. 85 mm fra gulv)

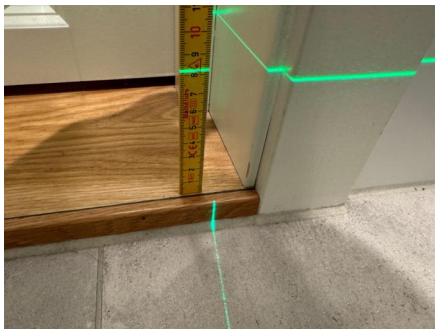
Fallforhold ca. 82 mm topp oppbrett membran ved terskel

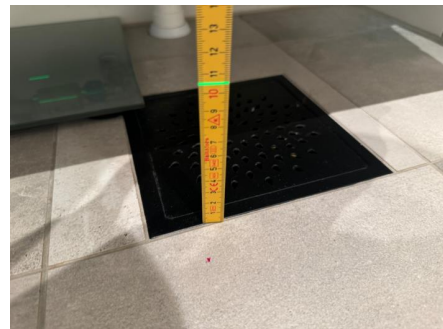
Fallforhold ca. 105 mm topp slukrist ved servant

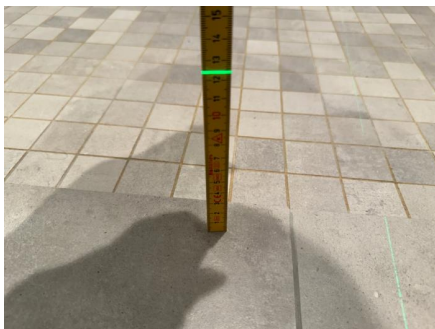
Fallforhold ca. 125 mm overkant gulv ved dusjsone

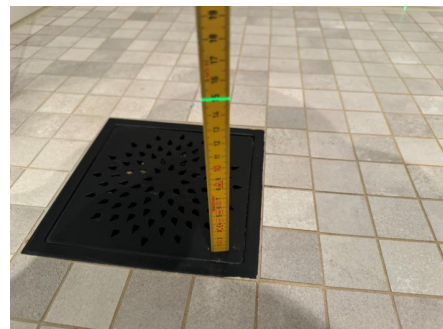
Fallforhold ca. 150 mm topp slukrist i dusjsone

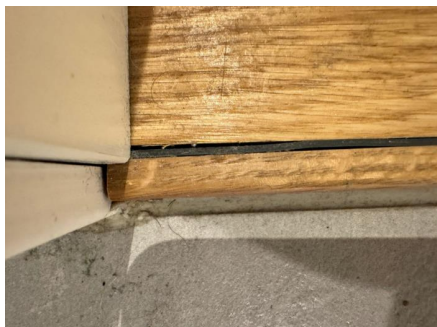
Synlig membran oppbrett ved terskel

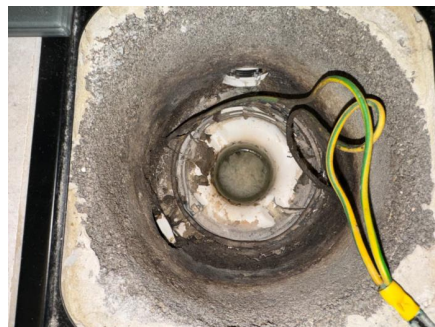
Plastsluk med klemring og synlig membran

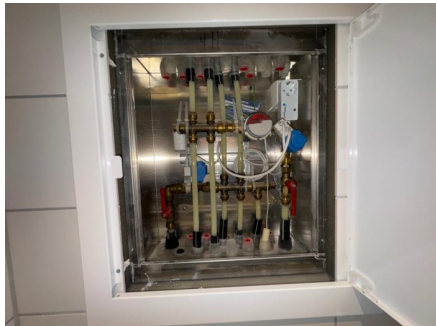
Vannfordelerskap rør-i-rør system, waterguard og stoppekran
