# Tilstandsrapport

Enebolig

Rognvegen 12, 2385 BRUMUNDDAL

Oppdragsnr.: 22270-2067

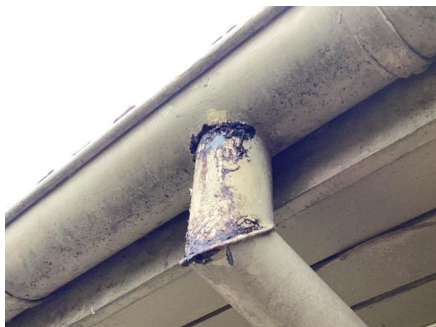
- Det er ikke tilfredsstillende bortledning av vann fra taknedløp ved grunnmur.
- Mer enn halvparten av forventet brukstid er passert på renner/nedløp/beslag.
- Takrenner har punktvis lekkasjer.

Frostsprenge nedløp. Utvendige beslag og takrenner/nedløp bærer preg av slitasje og er modent for utskifting. Tilstandsgrad er satt ut fra synlige forhold og generelle opplysninger om alder. Vindskier bærer preg av slitasje. Det ble registrert lekkasjer fra renner og nedløp. Tilstandsgrad gitt pga. nevnte forhold.

Lekkasje registrert i overgang til nedløp.

- Overvåk tilstanden jevnlig. For å få tilstandsgrad 0 eller 1 må beslag/renner/nedløp skiftes ut, men tidspunktet for når dette er nødvendig er vanskelig å si noe om.
- Det bør lages system for bortledning av vann fra taknedløp ved grunnmur.

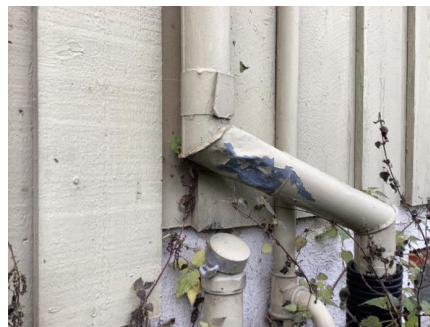
Skade på nedløp.

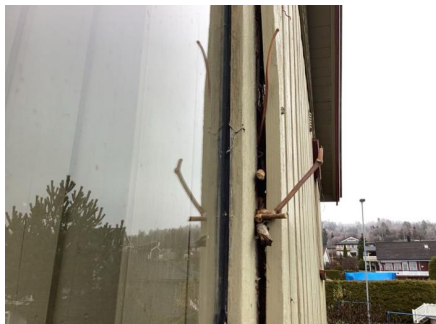
- Det er ingen eller liten lufting i nedre kant av kledning mot grunnmur.
- Det er påvist omfattende skade i fasade.
- Det er påvist spredte råteskader i bordkledningen.
- Det er stedvis sprekkdannelse i forblending/utvendig puss.

Greiner har vokst inn bak kledningen og presser utover.

- De påviste skader må utbedres.
- Råteskadet trekledning må skiftes ut.
- Utvendige sprekkdannelse må tettes.

Behov for vedlikehold, oppgraderinger og utbedringer. Busk/greiner bak kledningen må fjernes og vegg inspiseres for eventuelle skjulte skader. Manglende lufting gir økt risiko for fuktskader i konstruksjonen. Etterisolering av yttervegger er ett av flere mulige tiltak for å redusere bygningens varmetap og bør være et ledd i en samlet plan for energioppgradering av hele bygningen. Etterisolering kan komme som et resultat av andre utbedringsarbeider som likevel skal utføres på veggene, for eksempel utskifting av kledning og vinduer eller innvendige rehabiliteringsarbeider. Jeg anbefaler ytterligere undersøkelser. Kostnadsestimatet må ses i sammenheng med utskifting av skadet kledning. Det må påregnes høyere kostnader ved utbedring av alle veggene, etterisolering m.m. For å lukke avviket må det gjøres tiltak.

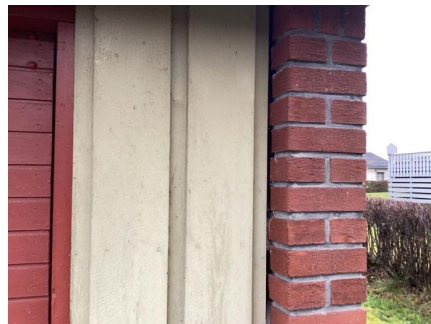
Glippe mellom mur og trevegg inn til garasje.

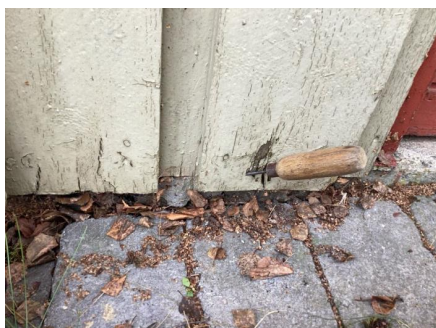
Råte i nedre del av kledning.

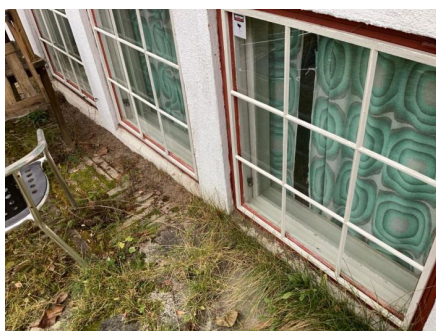
- Det er påvist at enkelte vinduer er vanskelig å åpne/lukke.
- Det er påvist noen glassruter som er punktert eller sprukne.
- Det er påvist tegn på innvendig kondensering av enkelte vindusglass.
- Karmene i vinduer er slitte og det er sprekker i treverket.

Lav høyde mellom terreng og kjellervinduer.

- Vinduer må justeres.
- Det må påregnes noe vedlikehold og at enkelte vinduer må skiftes ut.
- Vinduer med punkterte/sprukne glass må påregnes skiftes ut, enten hele vinduet eller kun selve glassene.

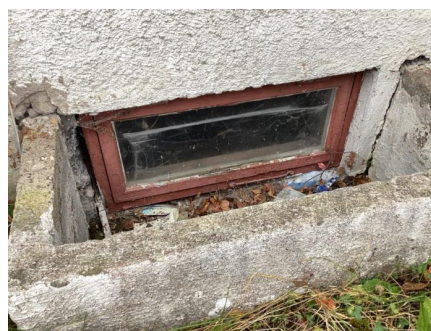
Utvendig tetting mangler rundt enkelte av vinduene.

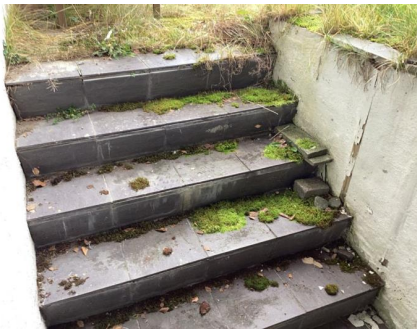
- Det er ikke montert rekkverk.
- Rekkverkshøyder er under dagens forskriftskrav til rekkverk i trapper.
- Betongtrapp har mindre sprekker/skader
- Konstruksjonene har skjevheter.

Trapp bærer preg av slitasje og manglende vedlikehold.

- Det er ikke krav om utbedring av rekkverkshøyder opp til dagens krav.
- Rekkverk må monteres for å lukke avviket.

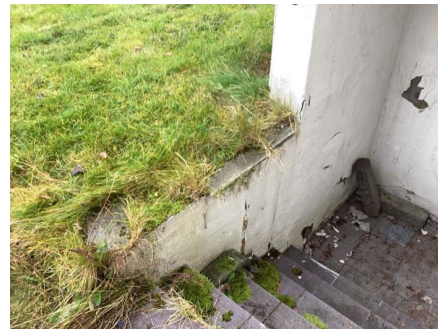
Rekkverk mangler.

Behov for vedlikehold, oppgraderinger og utbedringer. Kostnadsestimert er vurdert ut fra lokal utbedring med rekkverk. Konsekvensen av manglende rekkverk kan være fallulykker, tiltak for å bedre sikkerheten anbefales. For å lukke avviket må det gjøres tiltak.

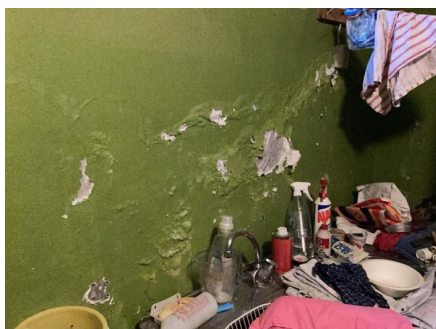
- Det er gjennom målinger påvist høyt fuktnivå i trevegger i underetg./kjeller, det er derfor ikke foretatt hulltaking
- Det er påvist fuktighet i oppforet tregulv i underetg./kjeller, og det er derfor ikke foretatt hulltaking.
- Det er påvist indikasjoner på noe fuktgjennomtrenging i kjellergulv.
- Det er påvist indikasjoner på noe fuktgjennomtrenging inn i kjellermur.

Påvist fuktskjolder. Konstruksjon har ikke vært åpnet etter fuktinntrengning, dette anbefales. Fuktopptrekk via fundament og gulv må påregnes på eldre kjellere/underetasjer selv om fuktsikring utbedres. Oppforet gulv under terreng er å betrakte som en risikokonstruksjon, det vil si en konstruksjon som erfaring viser at har høy skadefrekvens. Utforedede vegger under terreng er å betrakte som en risikokonstruksjon, det vil si en konstruksjon som erfaring viser at har høy skadefrekvens. Fuktmåling ble foretatt, jeg målte skadelig fukt. Hulltaking er utført for å tilfredsstille forskrift. Dette punktet må ses i sammenheng med "drenering, grunnmur og fundamenter". Deler av bygningsdelen er skjult, har en alder som øker sannsynligheten for skjulte feil og har brukt opp mye av sin forventede brukstid. Tilstandsgrad gitt pga. nevnte forhold.

Det er påvist indikasjoner på fuktgjennomtrenging inn i kjellervegg.

- Påviste skader må utbedres.
- Ytterligere undersøkelser må foretas for å få kartlagt tilstanden og omfanget på eventuelle skader.

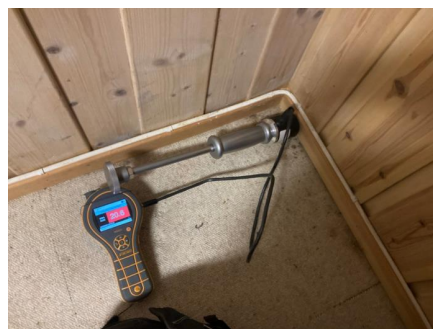
Fuktmåling ble foretatt, jeg målte skadelig fukt.

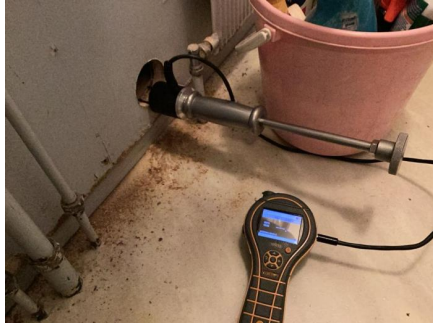
Ved fuktmåling ble det registrert tørre verdier.

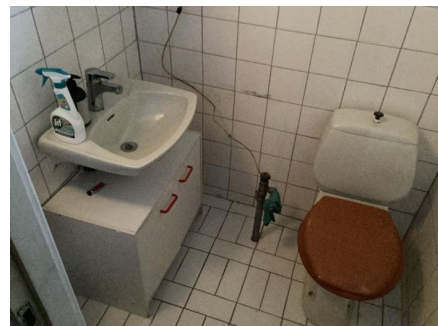
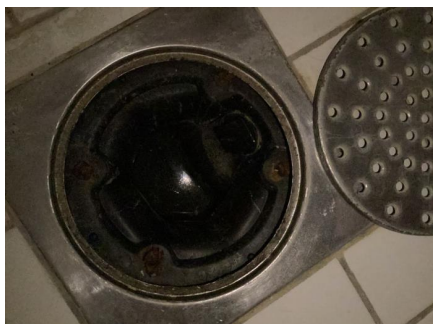
Kontroll av sluk.

Våtrom er en fuktutsatt konstruksjon og jeg anbefaler ytterligere undersøkelser. Kostnadsestimatet er vurdert ut fra full oppussing av hele våtrommet. For at våtrommet skal tilfredsstillе dagens krav noe som er grunnlaget for å tåle dagens bruk, må hele våtrommet oppgraderes. For å lukke avviket må det gjøres tiltak.

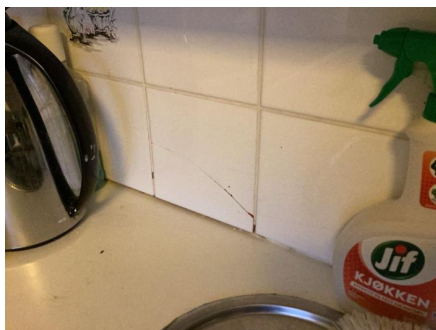
- Det er påvist skader på overflater/kjøkkeninnredning utover normal slitasjegrad.
- Det er påvist fuktskjolder i overflater.

Sprekk i flis.

- Det må påregnes lokal utbedring/utskiftning.

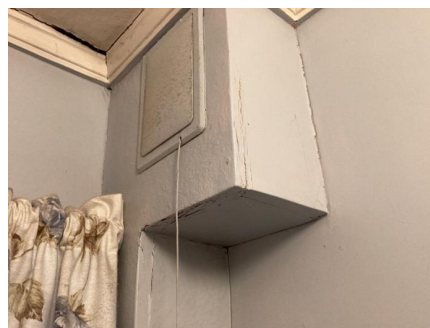
- Toalettrom har kun naturlig avtrekk fra rommet, NS 3600 krever mekanisk avtrekk for å kunne gi TG 0/1.
- Toalettrom mangler tilluftsventilering, f.eks. spalte/ventil ved dør.
- Det er påvist fuktskjolder i overflatene.

Fuktskader påvist.

Behov for vedlikehold, oppgraderinger og utbedringer. For å lukke avviket må det gjøres tiltak.

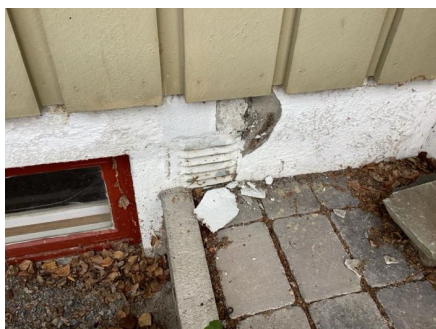
Skader på grunnmur.

- Påviste skader må utbedres.

Jeg anbefaler ytterligere undersøkelser. Årsaken eller årsakene til avviket er ikke avdekket da det går utover undersøkelsesnivået i denne rapporten og konsekvensen av dette er at det må gjøres ytterligere undersøkelser. Konsekvensen av påviste avvik kan for eksempel være redusert brukstid og fuktskader. Jeg anbefaler ytterligere undersøkelser. For å lukke avviket må det gjøres tiltak. For å lukke avviket må det gjøres tiltak.

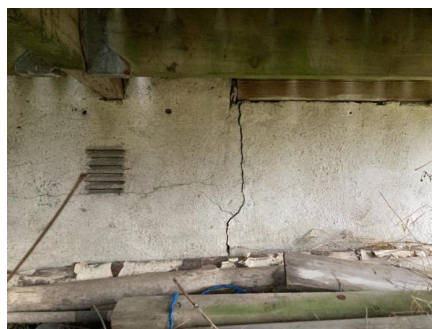
Sprekk i mur.
