Rognvegen 12, 2385 BRUMUNDDAL

**Attraktivt beliggende enebolig på
en høyde med god utsikt over
Mjøsa.**

Rapportdato: 30.12.2024

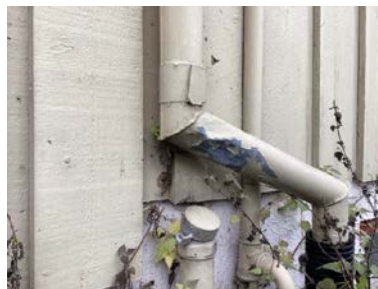
Skade på nedløp.

- Overvåk tilstanden jevnlig. For å få tilstandsgrad 0 eller 1 må beslag/renner/nedløp skiftes ut, men tidspunktet for når dette er nødvendig er vanskelig å si noe om.
- Det bør lages system for bortledning av vann fra taknedløp ved grunnmur.

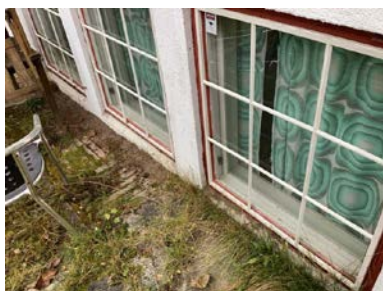
- Vinduer: Det er påvist at enkelte vinduer er vanskelig å åpne/lukke. Det er påvist noen glassruter som er punktert eller sprukne. Det er påvist tegn på innvendig kondensering av enkelte vindusglass. Karmene i vinduer er slitte og det er sprekker i trevirket. Lav høyde mellom terreng og kjellervinduer. Værslitte karm. Enkelte tettelister var harde/slitt.

Lav høyde mellom terreng og kjellervinduer.

- Vinduer må justeres.
- Det må påregnes noe vedlikehold og at enkelte vinduer må skiftes ut.
- Vinduer med punkterte/sprukne glass må påregnes skiftes ut, enten hele vinduet eller kun selve glassene.

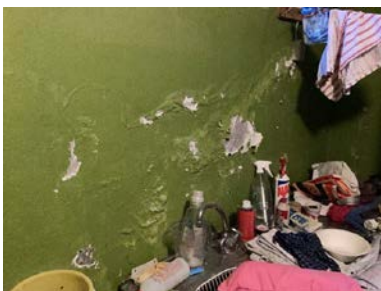
Konstruksjon har ikke vært åpnet etter fuktinntrengning, dette anbefales. Årsaken eller årsakene til avviket er ikke avdekket da det går utover undersøkelsesnivået i denne rapporten og konsekvensen av dette er at det må gjøres ytterligere undersøkelser. Det anbefales å gjøre ytterligere undersøkelser sammen med overvåkning av konstruksjon for å følge med på eventuell utvikling. Deretter kan man bestemme hvilken konkrete tiltak som bør gjøres. Kostnadsestimat må ses i sammenheng med gjennomføring av ytterligere undersøkelser. Det må påregnes høyere kostnader til eventuelle utbedringer. For å lukke avviket må det gjøres tiltak.

Det er påvist indikasjoner på fuktgjennomtrenging inn i kjellervegg.

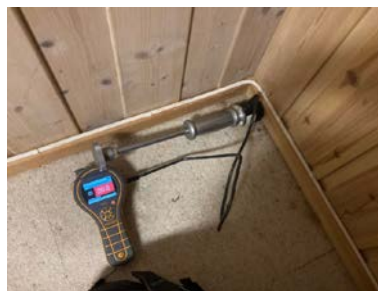
Fuktmåling ble foretatt, jeg målte skadelig fukt.
