Rognvegen 12, 2385 BRUMUNDDAL

**Attraktivt beliggende enebolig på  
en høyde med god utsikt over  
Mjøsa.**

Befaringsdato: 08.11.2024

Rapportdato: 30.12.2024

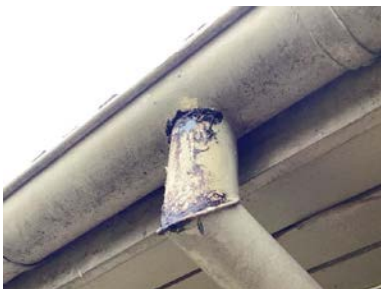
Lekkasje registrert i overgang til nedløp.

- Overvåk tilstanden jevnlig. For å få tilstandsgrad 0 eller 1 må beslag/renner/nedløp skiftes ut, men tidspunktet for når dette er nødvendig er vanskelig å si noe om.
- Det bør lages system for bortledning av vann fra taknedløp ved grunnmur.

Behov for vedlikehold, oppgraderinger og utbedringer. Jeg anbefaler ytterligere undersøkelser. For å lukke avviket må det gjøres tiltak.

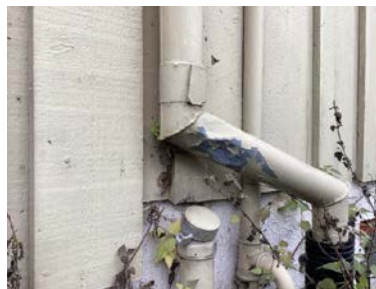
Skade på nedløp.

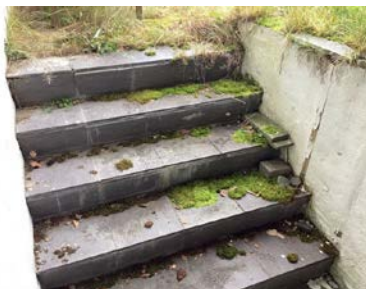
Trapp bærer preg av slitasje og manglende vedlikehold.

Behov for vedlikehold, oppgraderinger og utbedringer. Kostnadsestimat er vurdert ut fra lokal utbedring med rekkverk. Konsekvensen av manglende rekkverk kan være fallulykker, tiltak for å bedre sikkerheten anbefales. For å lukke avviket må det gjøres tiltak.

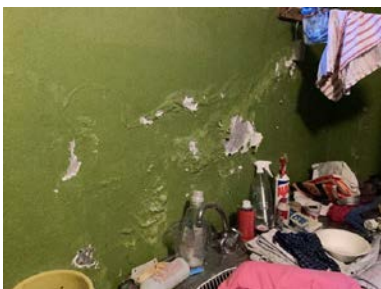
Det er påvist indikasjoner på fuktgjennomtrenging inn i kjellervegg.

Konstruksjon har ikke vært åpnet etter fuktinntrengning, dette anbefales. Årsaken eller årsakene til avviket er ikke avdekket da det går utover undersøkelsesnivået i denne rapporten og konsekvensen av dette er at det må gjøres ytterligere undersøkelser. Det anbefales å gjøre ytterligere undersøkelser sammen med overvåkning av konstruksjon for å følge med på eventuell utvikling. Deretter kan man bestemme hvilken konkrete tiltak som bør gjøres. Kostnadsestimat må ses i sammenheng med gjennomføring av ytterligere undersøkelser. Det må påregnes høyere kostnader til eventuelle utbedringer. For å lukke avviket må det gjøres tiltak.

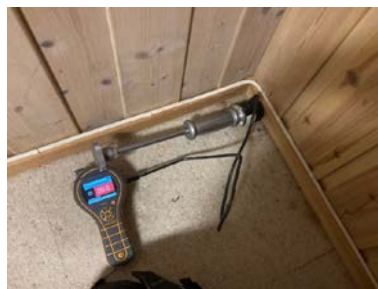
Fuktmåling ble foretatt, jeg målte skadelig fukt.

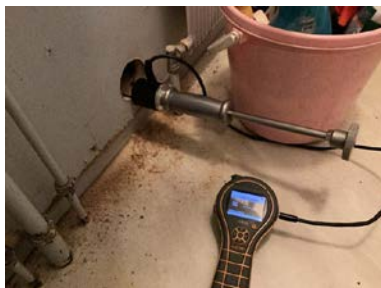
Ved fuktmåling ble det registrert tørre verdier.

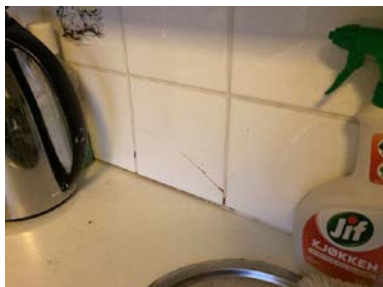
Sprekk i flis.

- Det må påregnes lokal utbedring/utskiftning.

Behov for vedlikehold, oppgraderinger og utbedringer. For å lukke avviket må det gjøres tiltak.

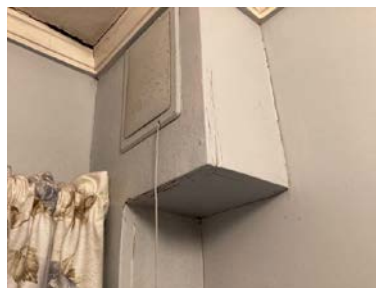
Fuktskader påvist.

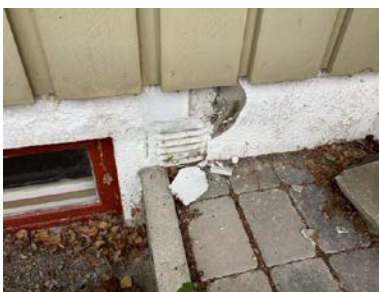
Skader på grunnmur.

- Påviste skader må utbedres.

Jeg anbefaler ytterligere undersøkelser. Årsaken eller årsakene til avviket er ikke avdekket da det går utover undersøkelsesnivået i denne rapporten og konsekvensen av dette er at det må gjøres ytterligere undersøkelser. Konsekvensen av påviste avvik kan for eksempel være redusert brukstid og fuktskader. Jeg anbefaler ytterligere undersøkelser. For å lukke avviket må det gjøres tiltak. For å lukke avviket må det gjøres tiltak.

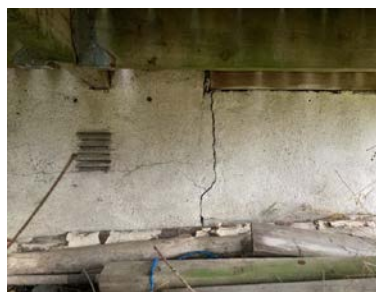
Sprekk i mur.
