Tilstandsrapport

Forsamlingshus/bolig

Klara Skoglunds gate 18, 1807 ASKIM

Oppdragsnr.: 13975-1585

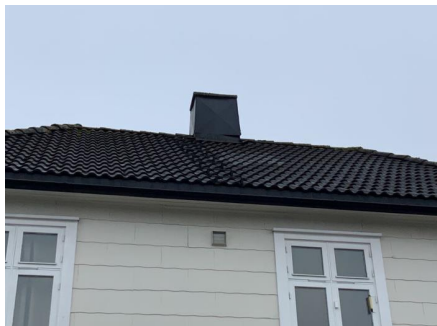
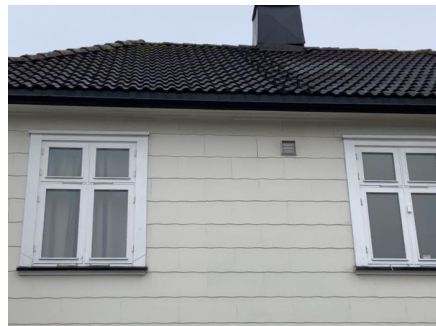
TG 2 Veggkonstruksjon

Veggene har trekonstruksjon av type reisverk. Fasade/kledning har eternittplater (asbest).

- Utvendige plater har sprekker/skader.
- Det er ingen eller liten lufting i nedre kant av kledning mot grunnmur.

- Lokal utbedring må utføres.
- De påviste skader må utbedres.

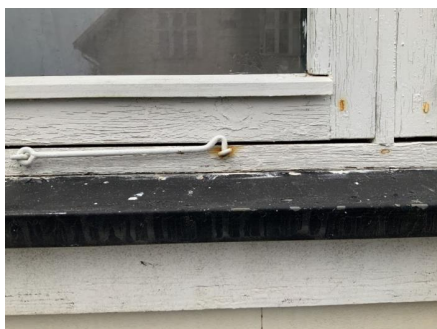
TE 1 Vinduer

- Det er påvist dør(er) med fukt/råteskader.

- Påvist råteskade i nedkant av ytterdør.

- Døren(e) står foran utskiftning.

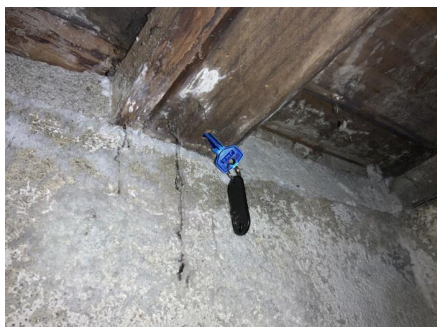
TG 2 Radon

Det er ikke foretatt radonmålinger, og bygget er heller ikke utført med radonsperre.

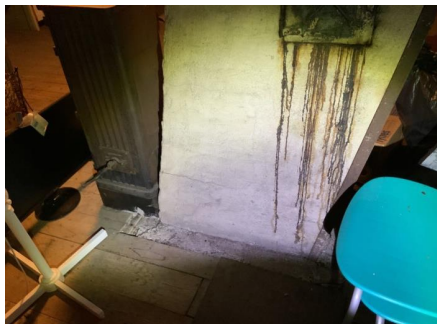
📍 TG 2 Rom Under Terreng

- Det er påvist indikasjoner på noe fuktgjennomtrenging i kjellergulv.
 - Det er påvist indikasjoner på noe fuktgjennomtrenging inn i kjellermur.
- Det er ikke montert fuktsperre eller lagt isolasjon mot grunnen, det må derfor påregnes fukt fra grunnen.
- Takstmannen gjorde fuktsøk direkte på grunnmursvegger ved hjelp av ett Protimeter, påvist unormale verdier.
- Påvist noe salt-/kalkutslag på vegger i kjeller. Saltutslag dannes når fuktighet kommer igjennom mur og krystalliseres på innsiden av kjellermurvegg.

- Det påviste fuktnivå gir grunn til å overvåke konstruksjonen jevnlig for å se utvikling over tid, og eventuelt foreta tiltak for å unngå fuktskader.
