Klara Skoglunds gate 18, 1807 ASKIM

**Sentrumsnær eiendom - tidligere
forsamlingshus med leilighet i 2.
etg.**

| Tilstandsrapport | 38 |

Befaringsdato: 11.10.2024

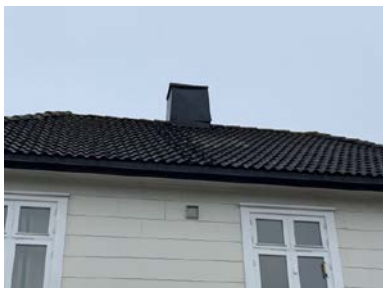
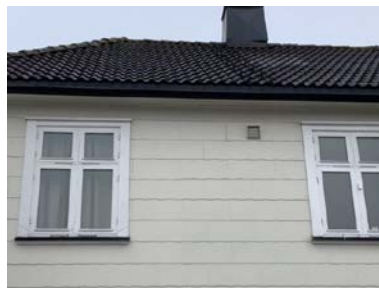
TG 2 Veggkonstruksjon

Veggene har trekonstruksjon av type reisverk. Fasade/kledning har eternittplater (asbest).

- Utvendige plater har sprekker/skader.
- Det er ingen eller liten lufting i nedre kant av kledning mot grunnmur.

- Lokal utbedring må utføres.
- De påviste skader må utbedres.

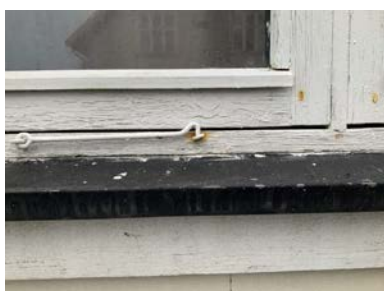
TG 1 Vinduer

- Det er påvist dør(er) med fukt/råteskader.

- Påvist råteskade i nedkant av ytterdør.

- Døren(e) står foran utskiftning.
