# Tilstandsrapport

Boligbygg med flere boenheter

Marikåpevegen 3 , 4347 LYE

Rapportdato: 17.03.2026

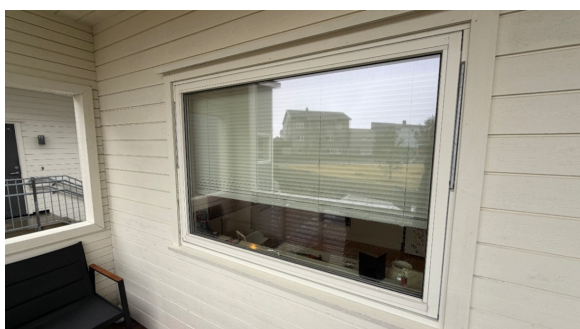
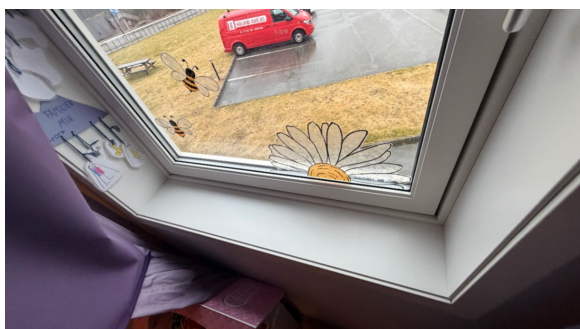
"Noen produksjonsfeil på flere vinduer i sameiet. Sameiet byttet ut de viduene."

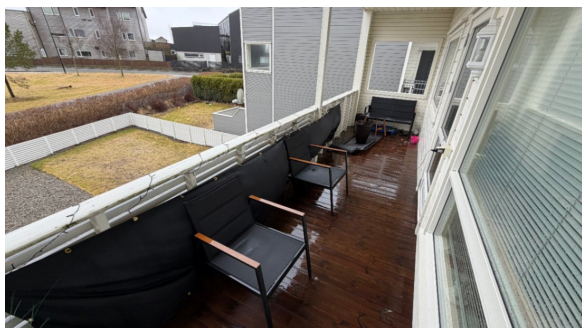
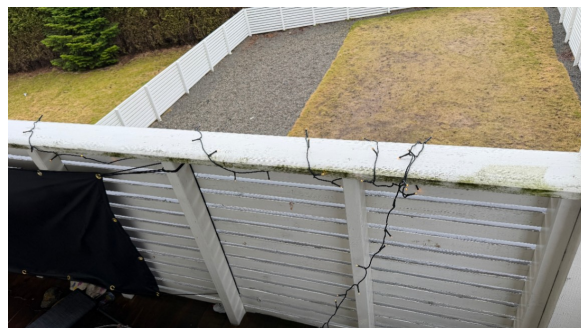
Manglende luft og drenering gir risiko for fukt, råte og oppsprekking.

Krakelering og avskalling kan føre til økt vedlikeholdsbehov. Tett monterte terrassebord kan gi økt fuktbelastning og risiko for nedbrytning over tid.

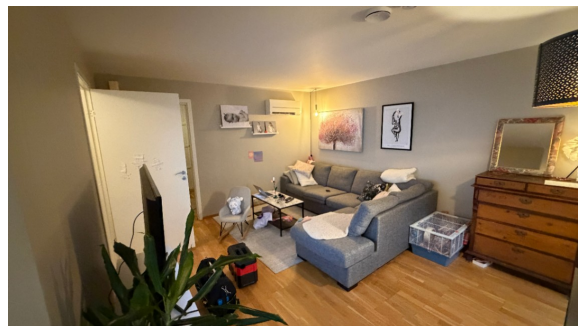
Vannmerker indikerer tidligere fuktpåvirkning, trolig fra ved rengjøring, og kan medføre redusert levetid på gulvoverflater.

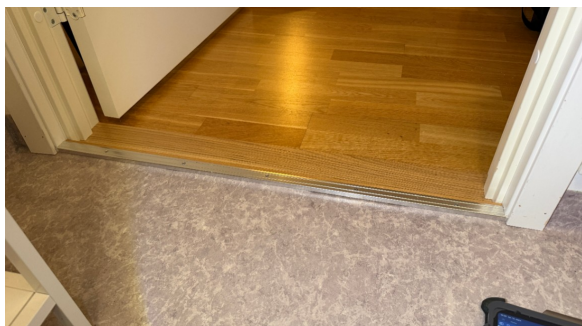
- Det er påvist at høydeforskjell fra topp slukrist til gulv/synlig topp membran ved dørterskel er mindre enn 25 mm.
- Det er påvist avvik i fallforhold til sluk i forhold til krav i forskrift på byggetidspunktet.

- Til tross for avviket i fall/høydeforskjell til sluk, vil gulvet fortsatt kunne lede vann mot sluket, men med redusert effektivitet. Dette kan potensielt øke risikoen for vannansamling i enkelte områder av badet.

Tiltak kan normalt utføres ved å heve oppbrettet membran ved dørterskel slik at minimumshøyde oppnås. Eventuelt montere vannsensor.

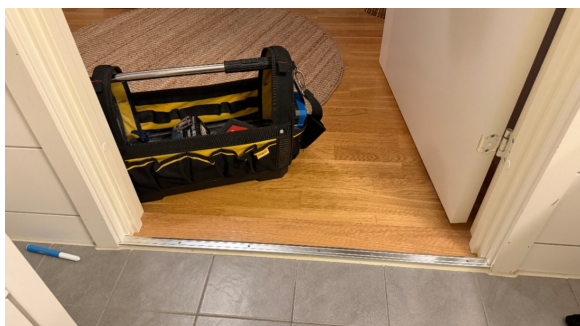
- Det er påvist avvik i fallforhold til sluk i forhold til krav i forskrift på byggetidspunktet.
- Det er påvist andre avvik:

Det er registrert mindre fall på gulv utenfor dusjnisen enn anbefalt referansenivå for våtrom. Dette kan medføre redusert avrenning og økt risiko for vannansamling. Videre er oppbrett av membran målt til mindre enn 15 mm, noe som avviker fra krav. Forholdet vurderes som et avvik som kan påvirke våtrommets fuktsikkerhet.

Det registreres "bom", hulrom under en flis ved dør. Dette reduseres levetid og skader kan letter oppstå. Dette kan utbedret med bi-imp eller lignende, ingen umiddelbart behov tiltak.

- Andre tiltak:
- Til tross for avviket i fall/høydeforskjell til sluk, vil gulvet fortsatt kunne lede vann mot sluket, men med redusert effektivitet. Dette kan potensielt øke risikoen for vannansamling i enkelte områder av badet.

Tiltak kan normalt utføres ved å heve oppbrettet membran ved dørterskel slik at minimumshøyde oppnås. Dette forutsetter at øvrig membranoppbygging er tilfredsstillende. Dersom eksisterende løsning ikke muliggjør lokalt tiltak, kan mer omfattende oppbygging av terskel eller delvis omlegging av membran være nødvendig.

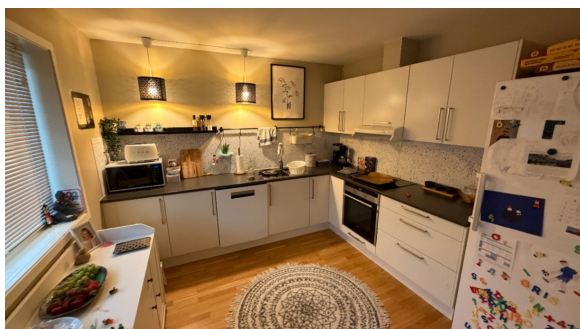
- Det er påvist skader på overflater/kjøkkeninnredning utover normal slitasjegrad.

Overflateskader vurderes å være av kosmetisk karakter uten vesentlig betydning for funksjon.

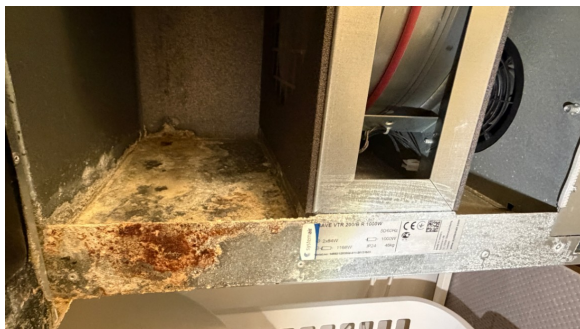
Iring i aggregatet kan redusere levetid og påvirke funksjon over tid.

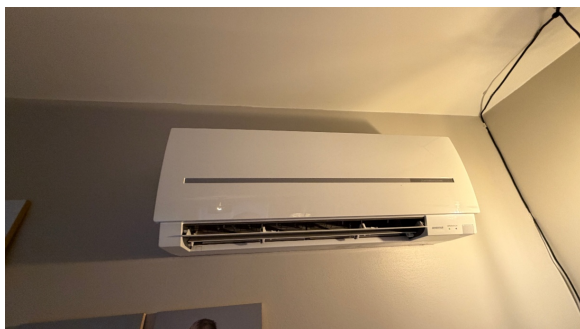
- Det er ikke behov for utbedringstiltak siden varmesentralen fungerer i dag, men ut ifra alder kan skader plutselig oppstå på eldre anlegg.

Jevnlig service og kontroll av drift for å sikre optimal funksjon og forebygge fremtidige problemer.

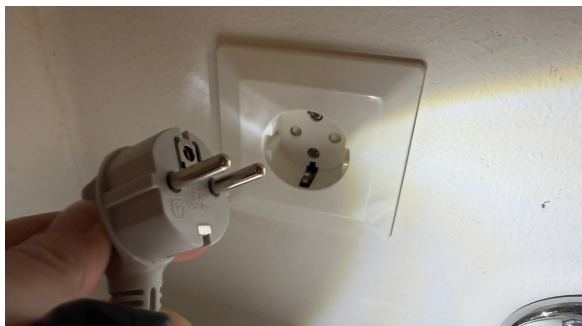
Det er ikke påvist tilfredsstillende el-tilkobling av varmtvannstank iht. gjeldende forskrift.

- Det bør etableres tilfredsstillende el-tilkobling etter gjeldende forskrift.
