# Tilstandsrapport

Enebolig

Laukhellaveien 93, 9303 SILSAND

Befaringsdato: 19.02.2025

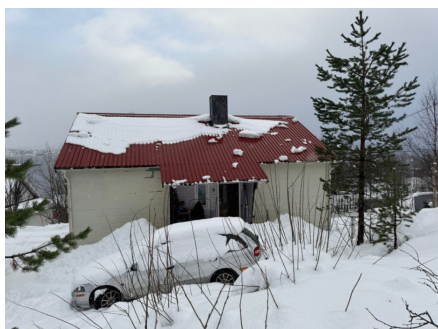
Manglende snøfangere kan føre til skader på mennesker og utstyr ved takras. Før det monteres snøfangere må takkonstruksjonen prosjekteres slik at den tåler vekten av snøen.

Det er ikke montert takstige og snøfangere.

Kostnadsestimatet er satt til montering av snøfangere og takstige.

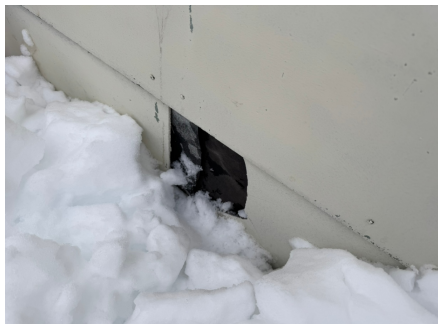
Kledningen er ikke ventilert. Det anbefales at det er gjennomgående luftespalte bak kledningen for å «lufte ut» kondens som skapes på baksiden av kledningsbord som følge av varmetap gjennom veggen. Luftespalten vil også drenere ut slagregn som trenger gjennom kledningen i sprekker og skjøter. Ved tilfeldig valgte stikktagninger i fasader har jeg funnet tegn til råteskader i kledning og omramming. Stikkprøvene er tatt ved balkongdekker, ved dører og vinduer på plasser hvor jeg visuelt ser skader samt ved innfestinger av takrennenedløp. I disse områdene er min erfaring at det oftest oppstår råteskader og svekkelser på fasader. Jeg har ikke kontrollert alle deler av fasaden. Det har ikke vært mulig å kontrollere skjulte deler av veggkonstruksjonen uten å gjøre fysiske inngrep i veggen. Det kan ikke utelukkes skjulte skader siden det legger seg snø mot veggen etter takras, se eksempel på bildet av skadet eternittplate.

Eksempel på skadet eternittplate.

- Konstruksjonene må sikres mot råtne, sopp og skadedyr.
- Råteskadet trekledning må skiftes ut.

Å skifte ut deler av kledningsbord, eternittplater, omramminger og fasadeelementer må regnes med på grunn av de skader jeg har påvist. Om disse tiltakene ikke gjøres vil konsekvensen være at det oppstår skader av en slik art at kledningen og konstruksjoner må skiftes.

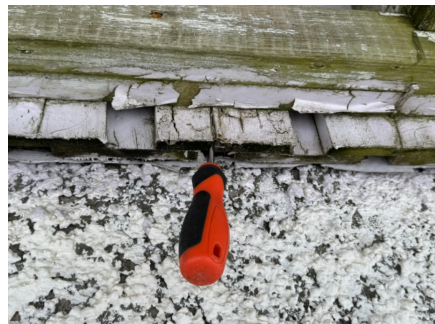
- Det er ingen eller liten lufting i nedre kant av kledning mot grunnmur.
- Det er påvist spredte råteskader i bordkledningen.
- Det er værslitt/oppsprukket trevirke/trepaneler.

Eksempel på råteskadet kledning.

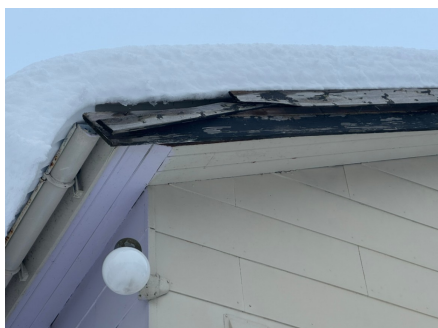
Skader på vindskibord.

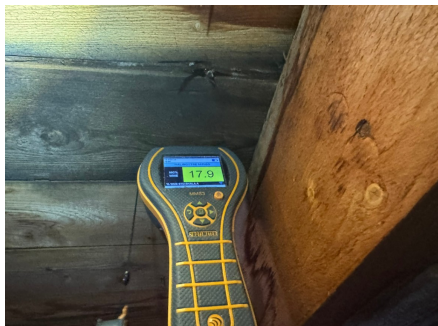
Ved inspeksjon på kaldt loft ser det ut til at konstruksjonen er begrenset ventilert. Dette øker risiko for kondens med påfølgende fuktskader i takkonstruksjonen. det er påvist svertesopp i taktro og fuktmerker ved vinduene på loftet.

Fuktmålinger i taktro ved fuktskjoldene angir 17,9 vektprosent. Disse verdiene er i området hvor det kan bli sopp og muggskader.

Fuktmåling i svertesopp.

- Konstruksjonene må sikres mot råte, sopp og skadedyr.
- Det må gjøres nærmere undersøkelser.

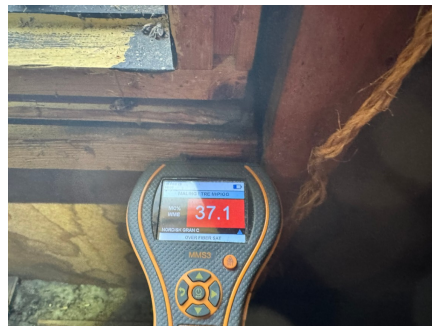
Fuktmålinger i veggkonstruksjon ved vindu angir 37,1 vektprosent, dette resultatet viser at treverket er mettet med vann. Disse verdiene er skadelige for trekonstruksjonen.

Fuktmåling under vinduet på loftet.

kostnadestimatet er satt til utbedring av tetting rundt vinder hvor jeg ser tegn til fuktskader.

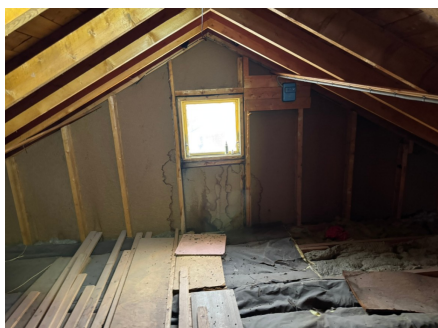
Fuktskjoldene ved vinduet kan tyde på at det ikke er tett rundt vinduet.

Fuktskjolder ved vindu på loftet.

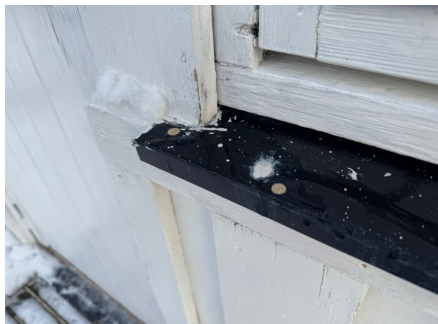
Uten oppbrett på sidene kan vann lettere trenge inn bak beslagene, noe som kan føre til fuktskader på skjulte konstruksjoner.

Ikke oppbrett på beslagene.

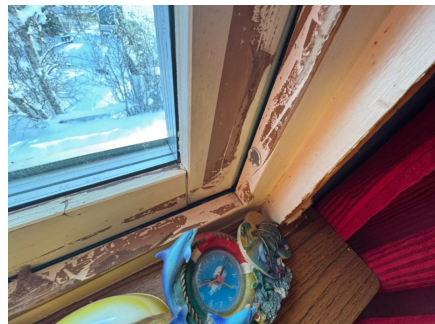
Eksempel på utett vindu.

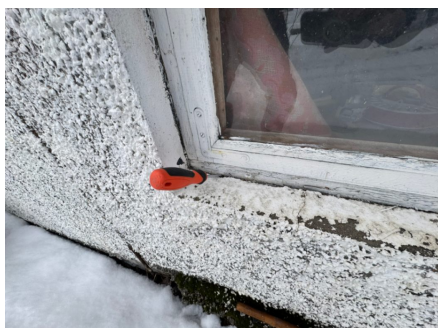
- Det er påvist at enkelte vinduer er vanskelig å åpne/lukke.
- Det er påvist avvik rundt innsetningsdetaljer.
- Det er påvist tegn på innvendig kondensering av enkelte vindusglass.
- Karmene i vinduer er slitte og det er sprekker i trevirket.

Eksempel på avvik rundt innsetningsdetaljer.

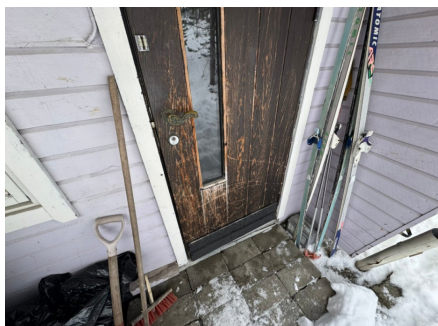
Ytterdøren.

- Det er påvist avvik rundt innsetningsdetaljer.
- Det er påvist dører som er vanskelig å åpne eller lukke.
- Karmene i dører er værslitte utvendig og det er sprekker i treverket.

- Dører må justeres.
- Det bør gjøres tiltak for å lukke avviket.

For å ivareta forventet levetid til dører og vinduer må utvendige overflater males.  
Ved unnlatelse av utvendig vedlikehold vil funksjonssvikt oppstå.

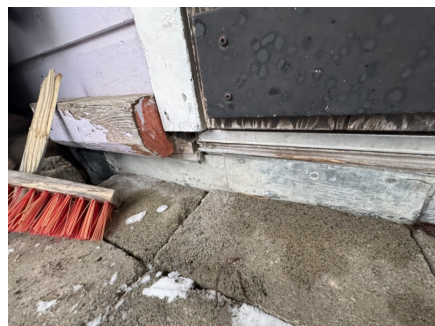
Innsetningsdetalj.

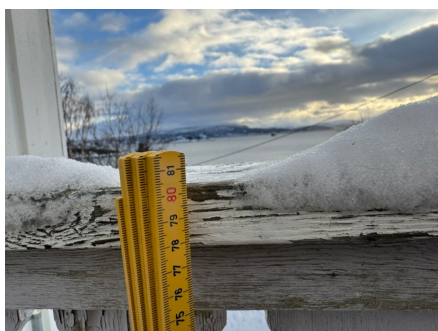
Feil ved rekkverk øker risiko for fall med personskader.  
underdimensjonerte konstruksjoner kan føre til sammenbrudd.

Rekkverkshøyde.

- Det bør foretas nærmere undersøkelser av balkong/terrasser når den er snøfri.
- Rekkverkshøyde må endres for å tilfredsstille krav på byggemeldingstidspunktet.

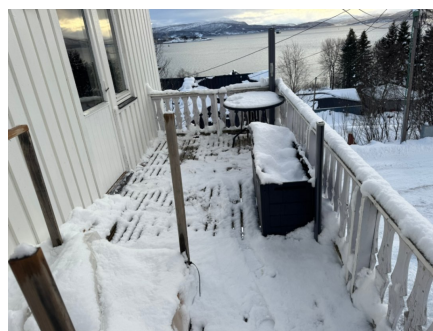
Snødekt altan.

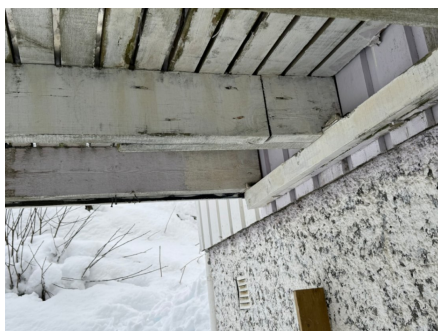
Skjøtet bjelke.

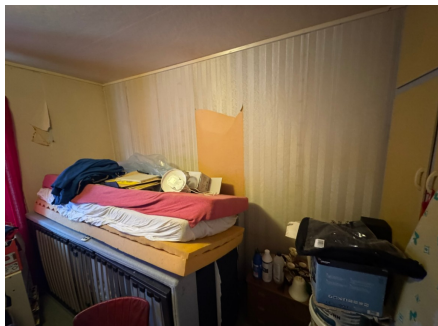
Eksempel på skader på overflatene.

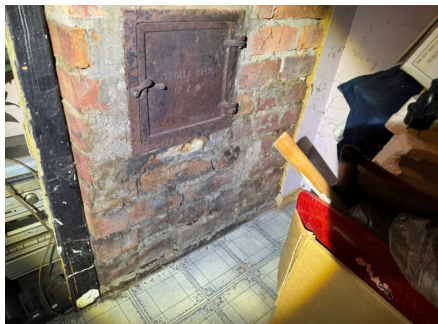
Ikke ildfast plate under sotluken.

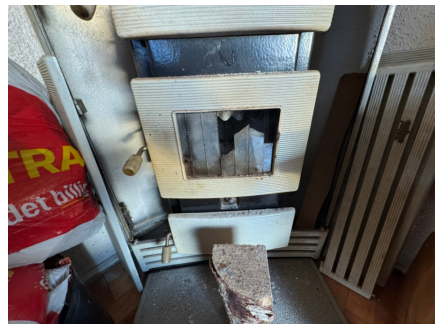
Skadet glassdør.

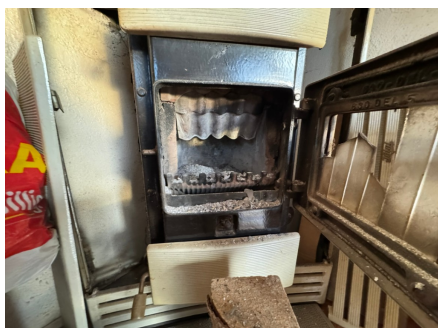
Skadet ildfast stein i ovnen.

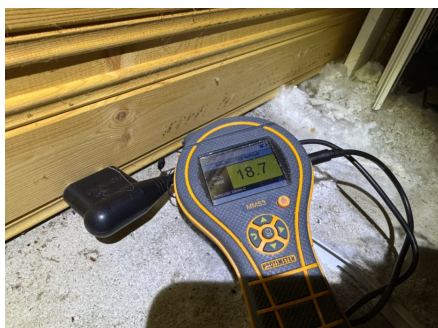
Det er påvist høyt fuktnivå i trepanel under trappen.

Fuktmåling i trepanel.

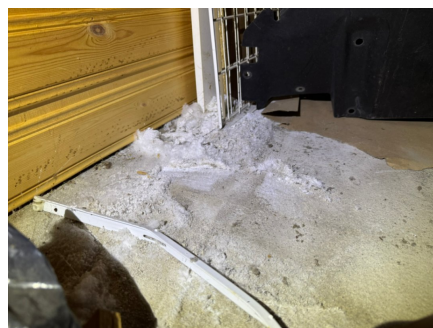
Tegn til saltutslag.

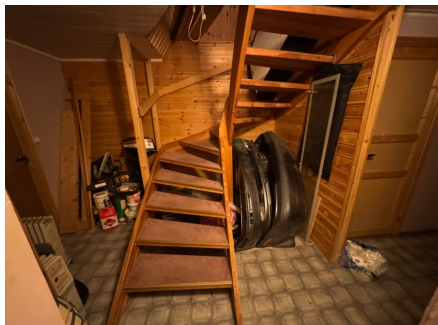
Konsekvensen av de påviste avvikene er økt risiko for fall/personskader.

Manglende rekkverk på trappen.

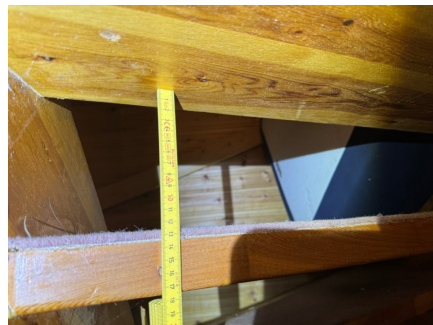
Åpninger over 10 cm.

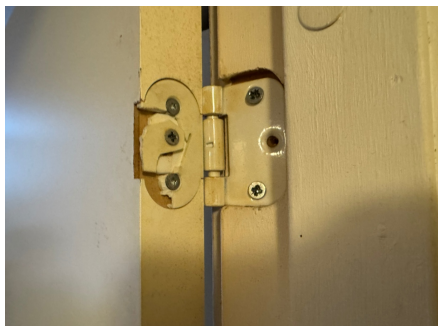
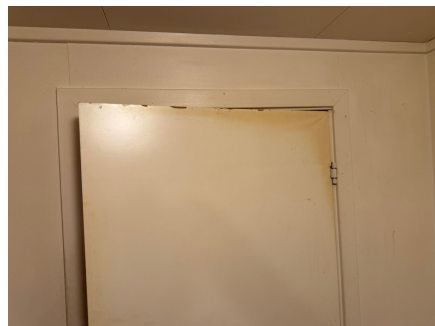
Eksempel på skade på dør.

- Lokal utbedring må påregnes.

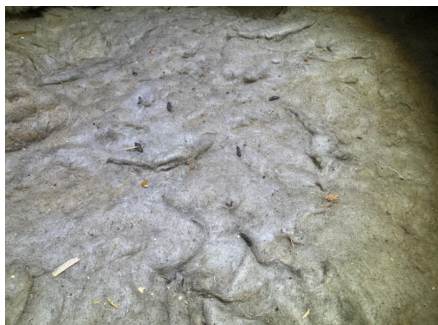
Spor etter mus/gangere på loftet.

For å forhindre mus i boligen, er det viktig å ta tiltak som tetting av innganger, opprettholde god hygiene, og eventuelt bruke feller eller annen skadedyrbekjempelse. Det er viktig å handle raskt hvis du mistenker at mus har kommet inn i boligen din for å begrense skade og helsefare. Det anbefales at det innhentes vurdering fra fagkyndige innenfor fagområdet skadedyr for å kartlegge utbredelse og eventuelle skader.

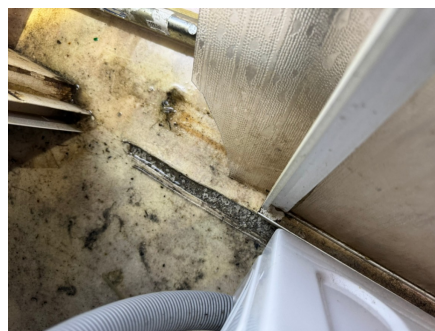
Skade i vinylbelegget.

Rommet må oppgraderes/renoveres før daglig bruk for å redusere risiko/omfang av skader. Ved å utsette gulv og vegger for vann kan det oppstå sopp og råteskader i skjulte deler av konstruksjonen.

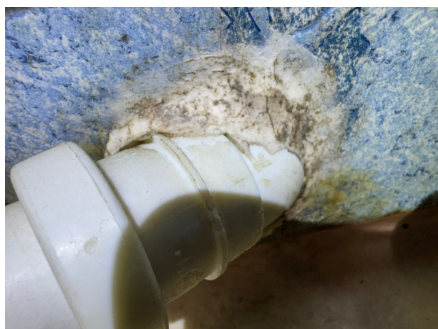
Utettheter og tegn til fuktskade.

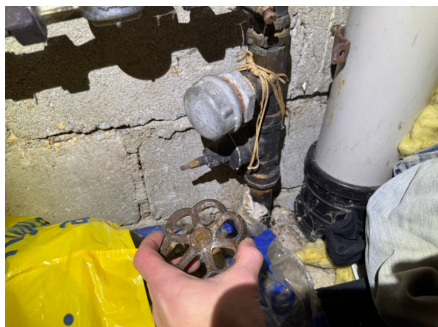
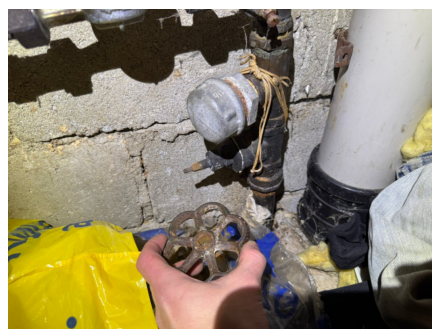
Løst håndtak.

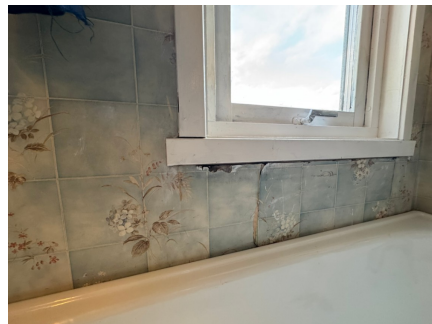
Tegn til fuktskader under vinduet.

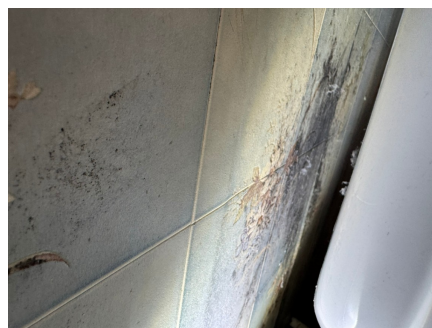
Svertesopp bak toalettet.

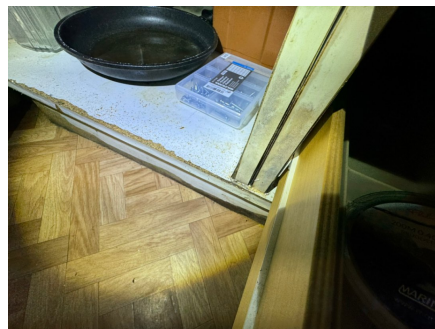
Det er påvist fuktsvelling i sokkel, skap og front.

Fuktsvellinger.

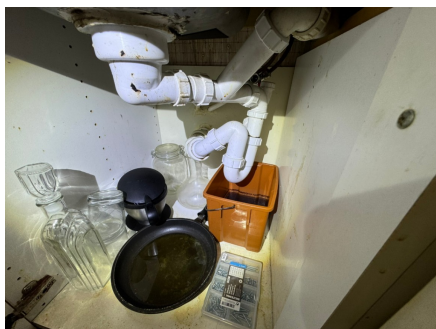
Det er registrert utettheter eller vannlekkasjer i røropplegg.

Lekkasje på avløpsrør.

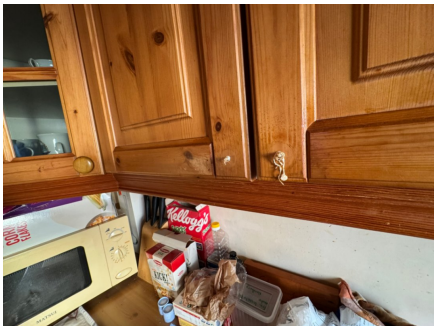
Eksempel på manglende håndtak.

- Det må påregnes lokal utbedring/utskiftning.

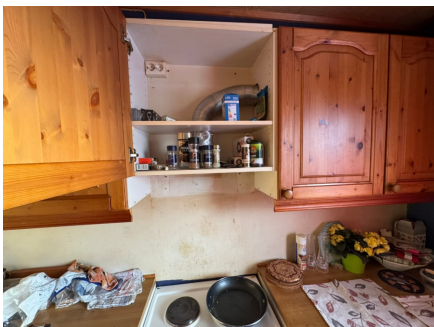
Uten tilstrekkelig avtrekk kan fett, røyk og lukt fra matlagingen hope seg opp i kjøkkenet.

Kjøkkenventilatoren er demontert.

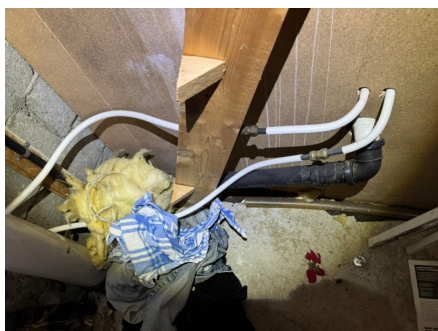
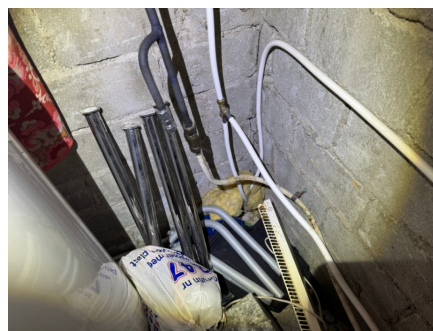
Uten riktig klamring kan vannrørene bevege seg, noe som kan føre til lekkasjer ved skjøter og koblinger. Stoppekranen bør byttes eller må utbedres.

Vannrør er ikke klamret.

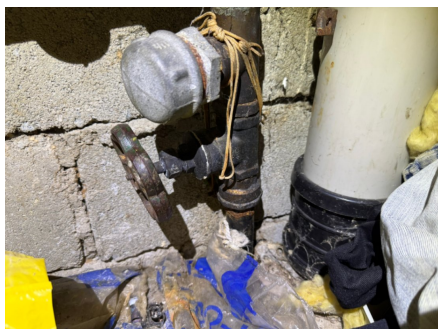
Stoppekran spindelventil.

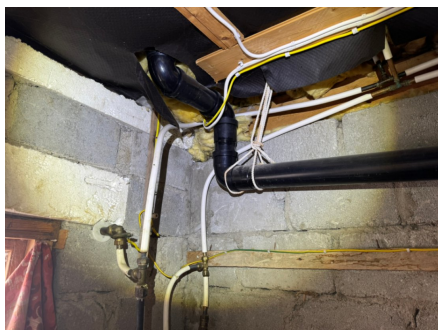
Konsekvens: Ufagmessig utførelse kan føre til lekkasjer, vannskader, fuktskader og muggvekst.

Ufagmessig utførelse av oppheng.

Tiltak: Utføre en grundig inspeksjon og utbedre de ufagmessig utførte avløpsledningene. Dette kan innebære å rette opp feilaktige utførelse og sørge for at alle koblinger er tette og sikre.

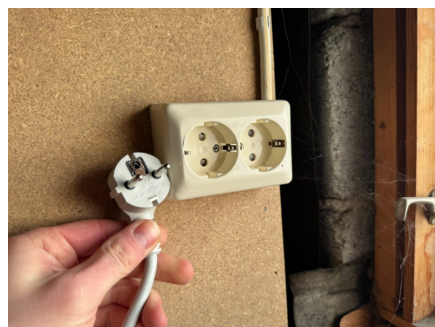
Konsekvens av manglende fasttilkobling på varmtvannsberederen er risiko for varmgang i stikkontakten som kan føre til brann.

Berederen er ikke fast tilkoblet.

- Det bør etableres tilfredsstillende el-tilkobling etter gjeldende forskrift.

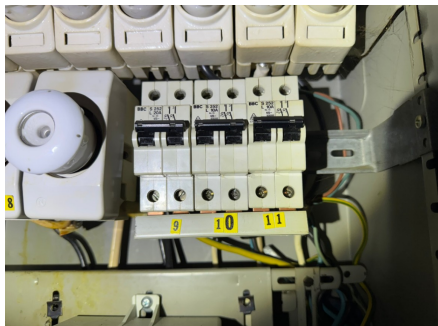
Manglende tildekning.

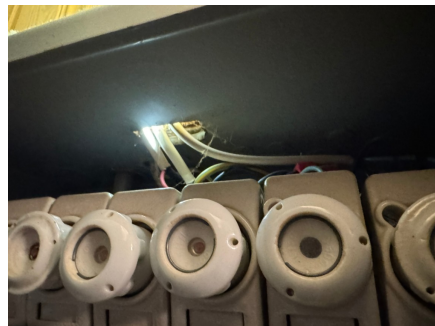
Åpning i sikringsskap.

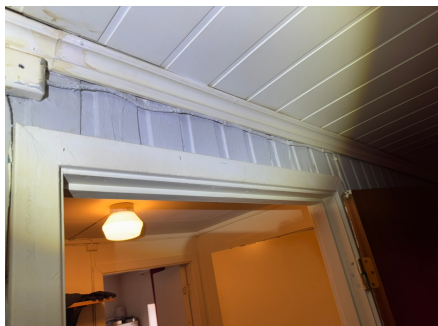
Eksempel på løs ledning.

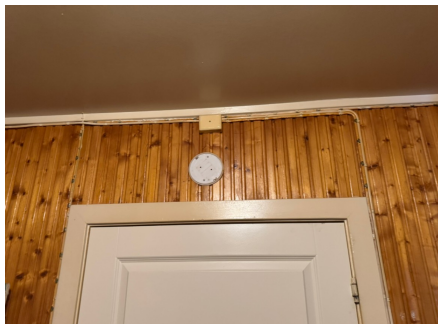
Demontert røykvarsler.

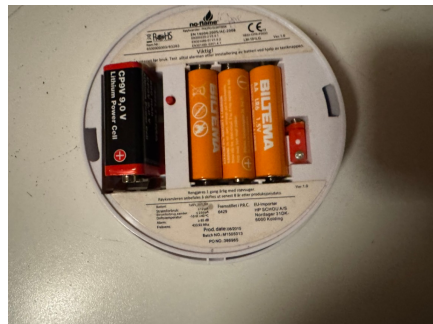
Røykvarsler er "utgått" på dato.

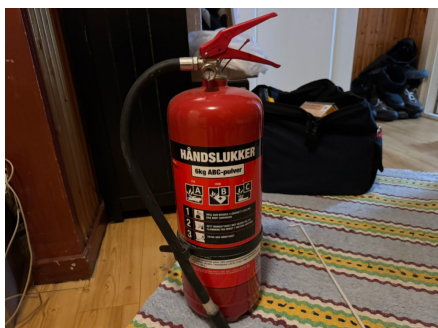
Håndslukker datert 2010

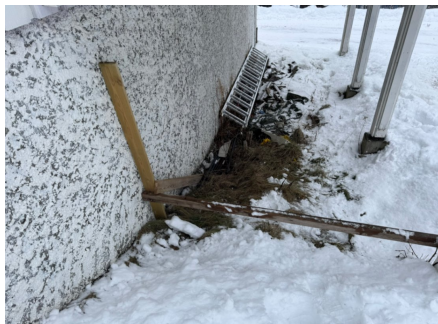
Det er ikke påvist utvendig fuktsikring.

Ikke utvendig fuktsikring.

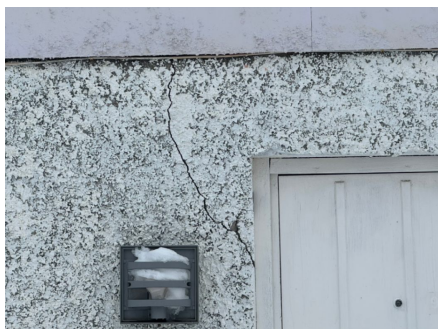
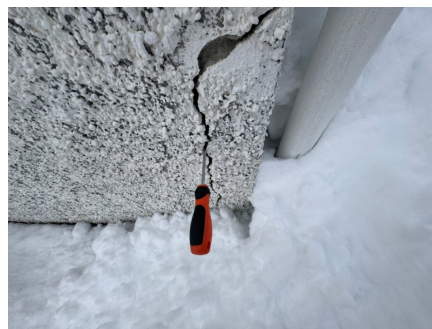
Grunnmuren har sprekkdannelser.

Eksempel på sprekk i grunnmuren.

I forbindelse med utbygging av drenering vil det være naturlig å utbedre sprekkdannelsene.

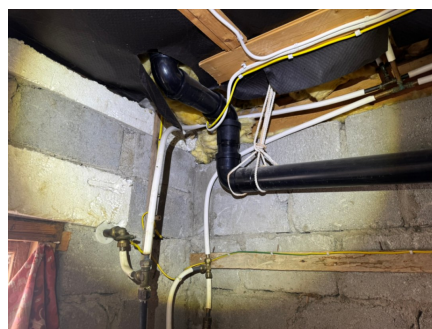
Uten brannhemmende dekke kan plastisolasjonen bidra til raskere brannspredning, noe som kan utgjøre en alvorlig risiko for bygningens sikkerhet og beboernes liv.

Plastisolasjon som ikke er dekket av brannhemmende materiale.

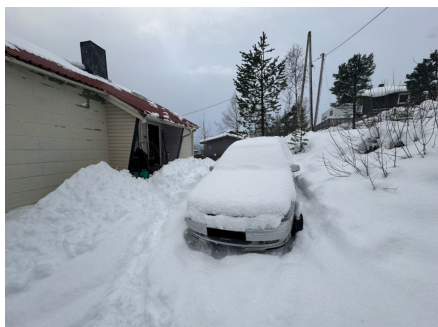
Feil ved terrengforhold fører til unødvendig mye vann mot konstruksjoner, noe som øker risiko for skader og reduserer levetiden.

Utvendige terrengforhold.

- Det bør foretas nærmere undersøkelser av tomta når den er snøfri.
