Tilstandsrapport

1/2-part av vertikaldelt tomannsbolig

Ringvegen 23 B, 8682 TROFORS

Befaringsdato: 22.11.2024

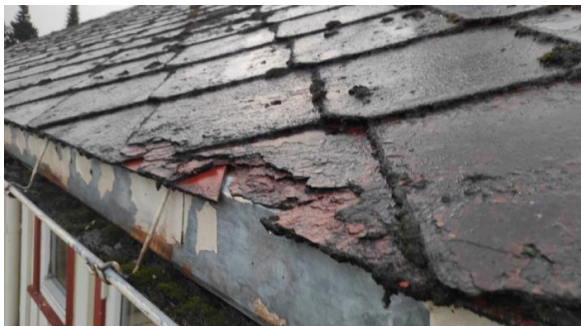
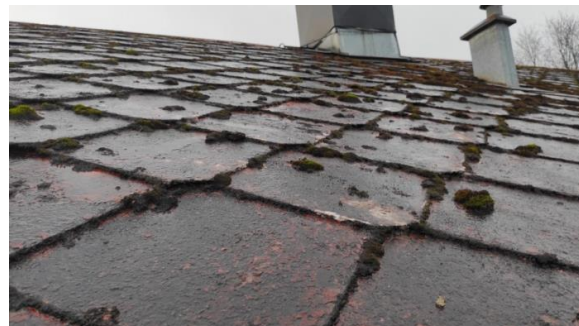
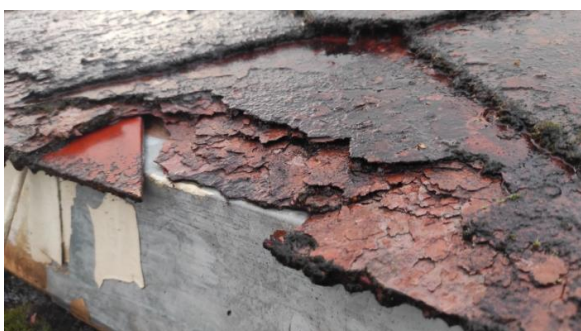
- Det er påvist skader eller avvik på selve taktekingen.
- Taktekingen har mose og slitasje på grunn av elde.

Det er registrert skader og lekkasjer i tekingen.

Kostnadsestimat: 100 000 - 300 000

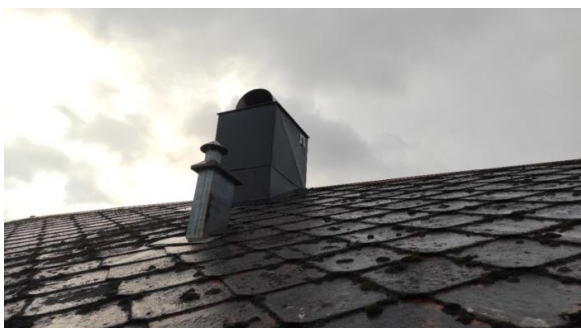
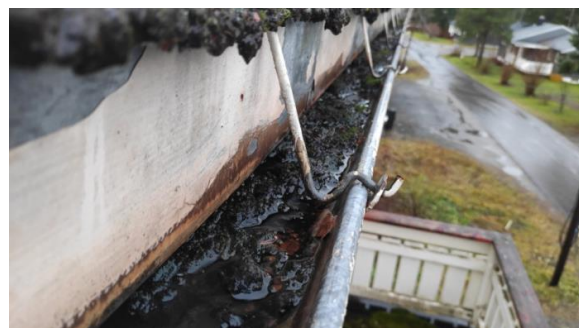
TG 2 Nedløp og beslag

Renner og nedløp av metall. En luftehatt på taket. Takstige til pipen. Pipen er tekket med heldekkende beslag med bue.

Ingen snøfangere på taket. Tak med tilstrekkelig fall for at snø kan rase, må sikres i sin helhet med snøfangere. En må være særlig oppmerksom på sikring av tak som vender ut mot atkomst til bygning, inngangspartier og lignende. Hvilken takvinkel som kan utløse ras, vil være bestemt av materialet i taktekingen.

- Overvåk tilstanden jevnlig. For å få tilstandsgrad 0 eller 1 må beslag/renner/nedløp skiftes ut, men tidspunktet for når dette er nødvendig er vanskelig å si noe om.

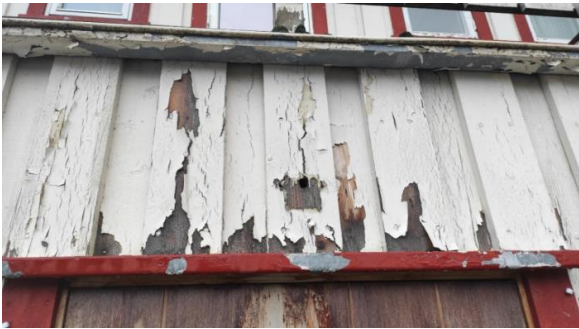
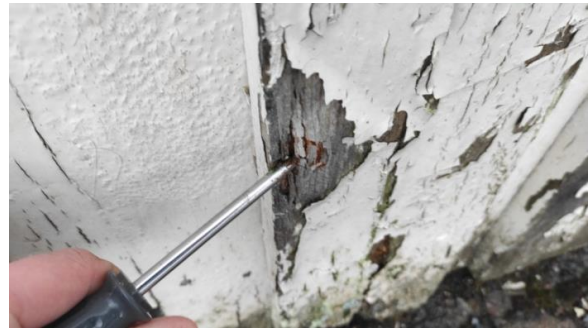
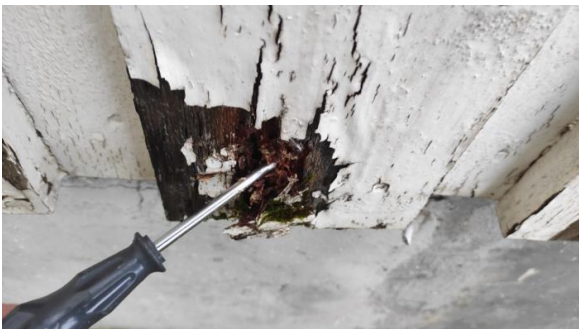
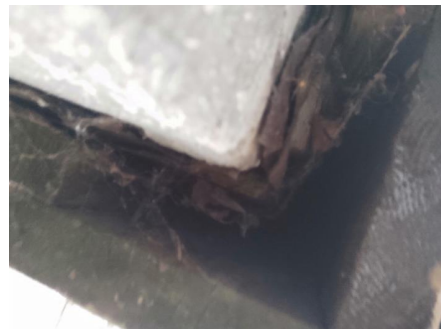
TG 2 Veggkonstruksjon

- Det er påvist spredte råteskader i bordkledningen.
- Det er ingen musesperre i nedre kant av konstruksjon.

- Råteskadet trekledning må skiftes ut.
- Musesperre må etableres.

Kledningen må skrapes og males. Det på påregnes å skifte ut store deler av kledningen.

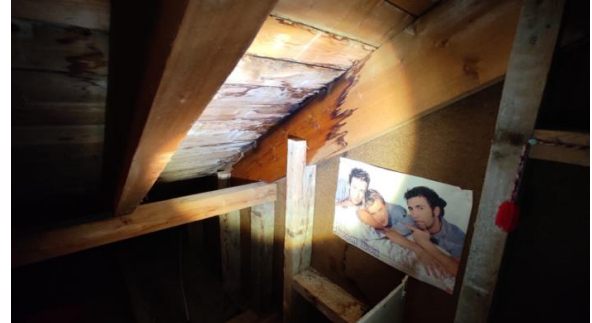
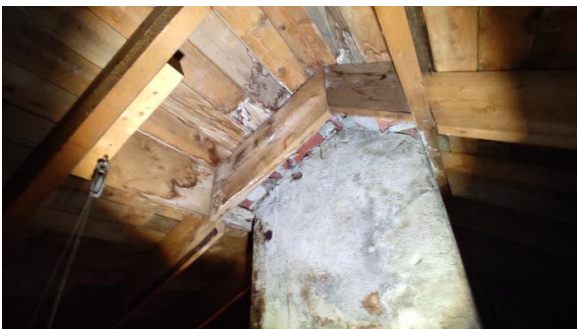
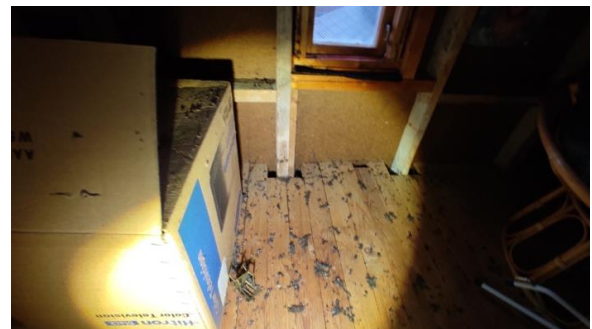
TG 3 Takkonstruksjon/Loft

- Det er fra loft/kryploft påvist indikasjoner på at det er punktering av dampsperre, som medfører svekket effekt av dampsperrfunksjonen.
- Det er påvist avvik rundt gjennomføringer i takflaten.
- Det er påvist fukt/råteskader i takkonstruksjonen.

Fuktskader i takkonstruksjon ved gavlvegg.

Fuktmerker rundt pipen.

- Konstruksjonene må sikres mot råte, sopp og skadedyr.
- Råteskadede konstruksjoner må skiftes ut.
- Påviste skader må utbedres.

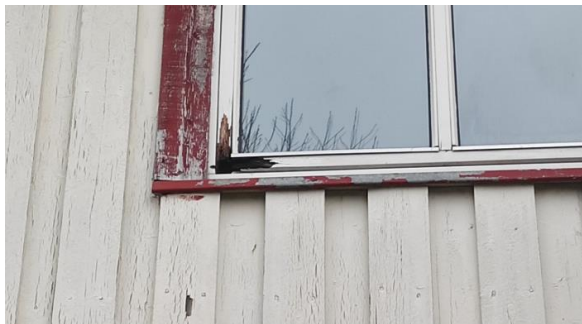
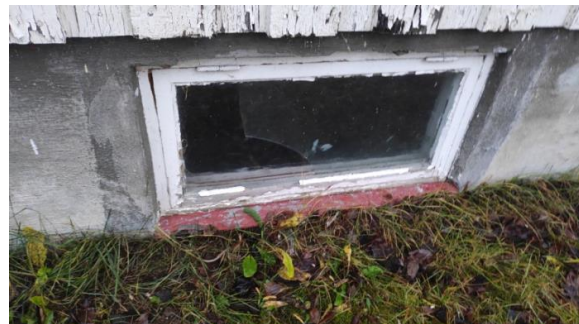
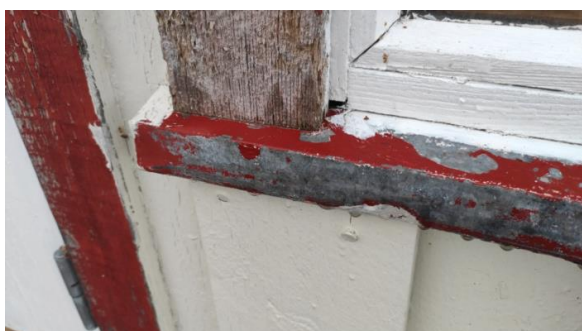
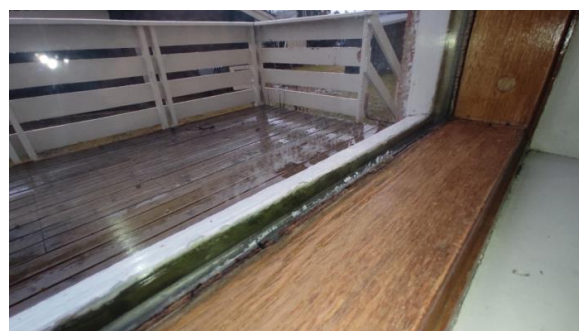
⚠ TG 3 Vinduer

- Det er påvist at enkelte vinduer er vanskelig å åpne/lukke.
- Det er påvist avvik rundt innsettsdetaljer.
- Det er påvist noen glassruter som er punktert eller sprukne.
- Det er påvist vinduer med fukt/råteskader.
- Karmene i vinduer er slitte og det er sprekker i trevirket.

- Det må påregnes noe vedlikehold og at enkelte vinduer må skiftes ut.
- Vinduer med råteskader må erstattes med nye.
- Vinduer med punkterte/sprukne glass må påregnes skiftes ut, enten hele vinduet eller kun selve glassene.

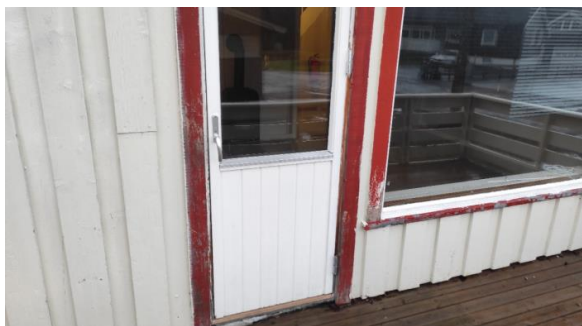
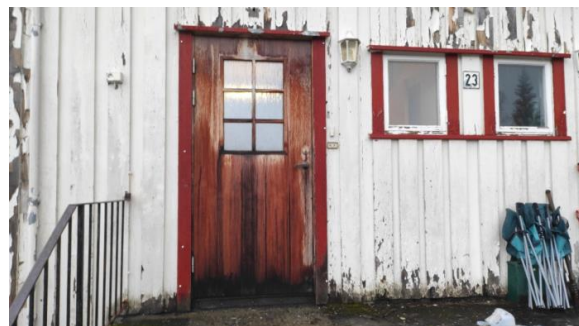
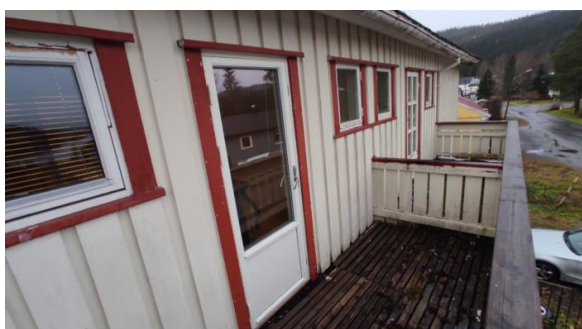
🔍 TG 2 Dører

- Karmene i dører er værslitte utvendig og det er sprekker i trevirket.

Hovedinngangsdøren er værslitt og har noe fuktsvell i nedre del.
Det mangler lås på terrassedøren.

Det må monteres lås på terrassedøren.

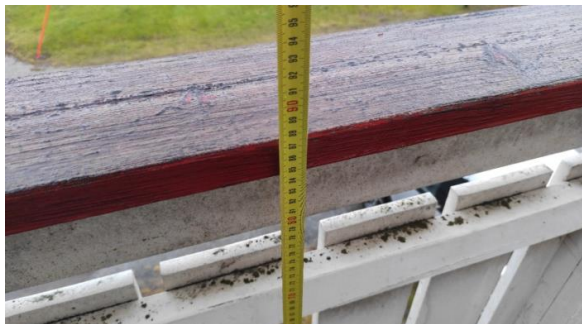
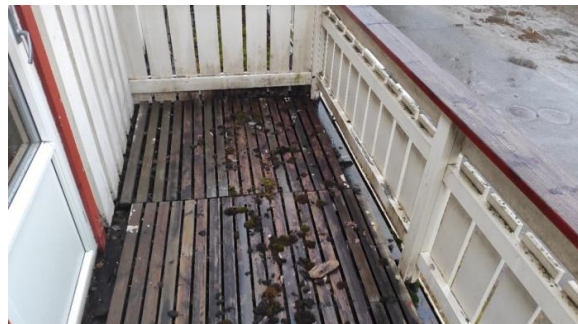
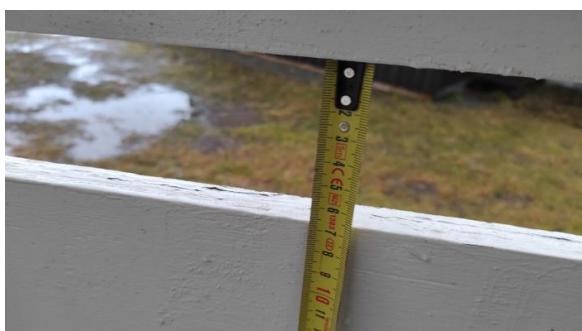
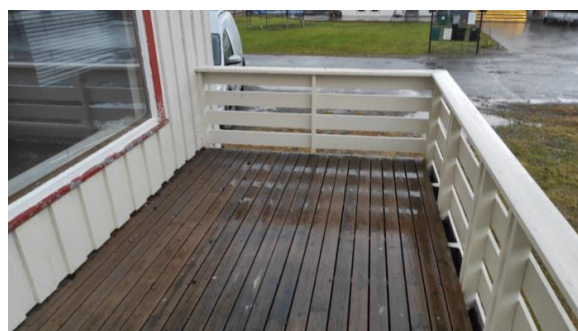
TG 2 **Balkonger, terrasser og rom under balkonger**

Terrasse på ca. 4,7 m² med malt stående rekkverk. Rekkverket har en høyde på ca. 87 cm. Konstruksjon av tre oppført over innredet rom. Adkomst via dør fra gangen i 2. etasjen.

Det må påregnes vedlikehold av terrassene. Utskiftning av tettesjiktet å terrassen mellom entré og terrasse kan ikke utelukkes.

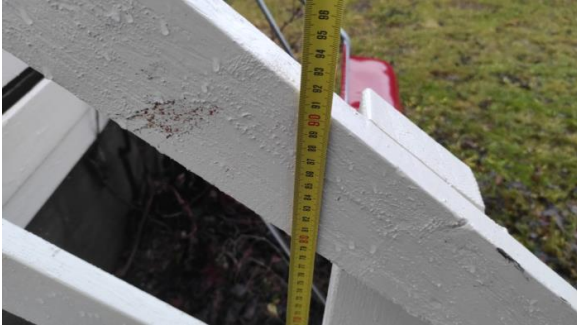
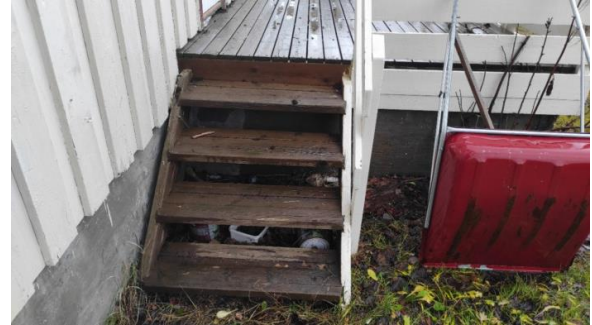
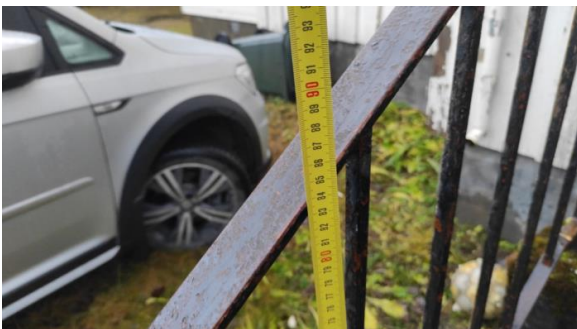
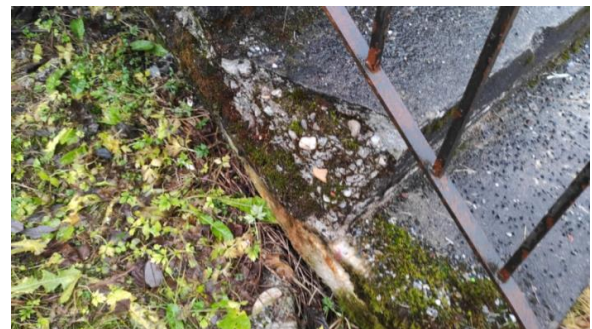
Utvendige trapper

Betongtrappen har skader.

Tretrappen har påbegynnende råteskader.

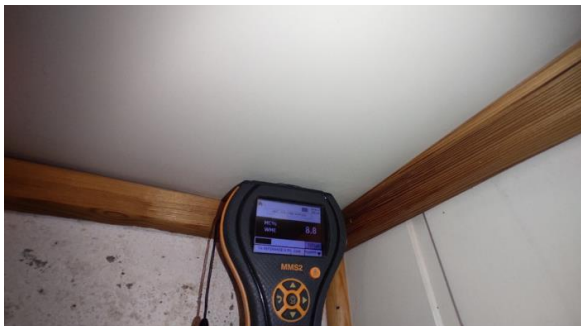
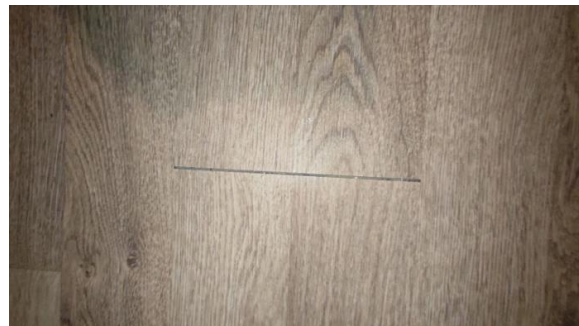
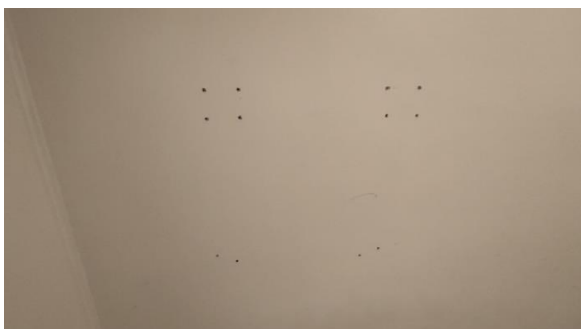
TG 2 Overflater

Fuktsvell i himlingen ved i tilbygget entré.
Slitasje og skader enkelte steder.

Overflater bør utbedres eller skiftes.

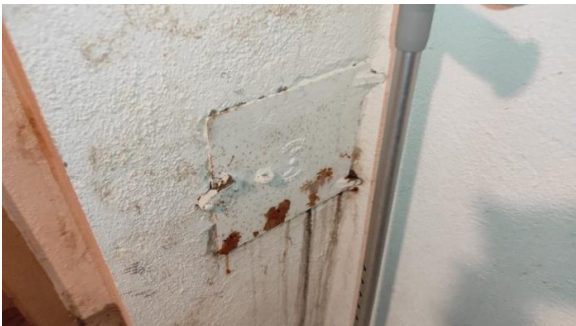
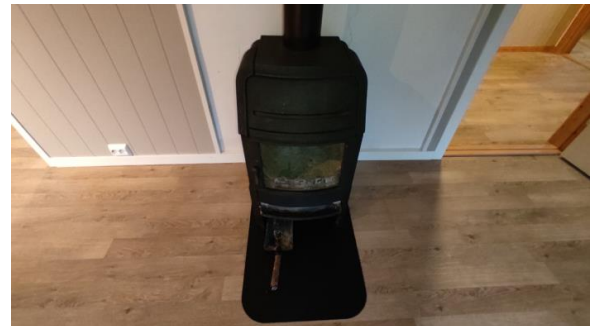
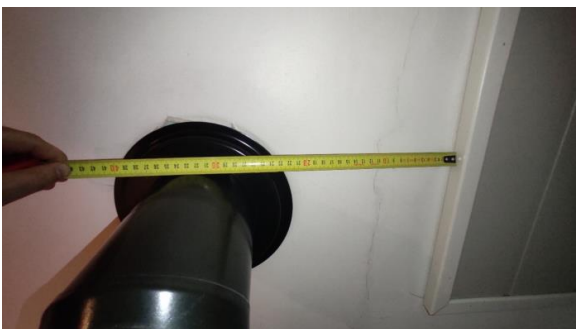
TG2 Pipe og ildsted

- Avstanden mellom ildstedet og brennbart materiale er for liten.
- Det er påvist riss i overflate.

- Pipa må pusses/behandles.

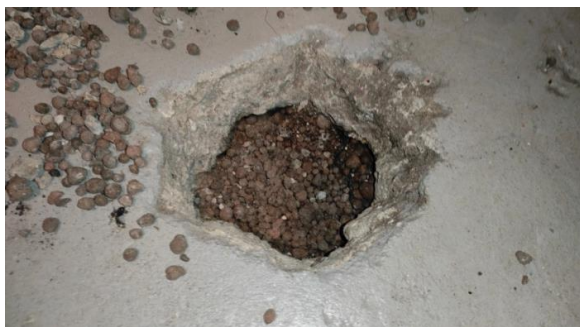
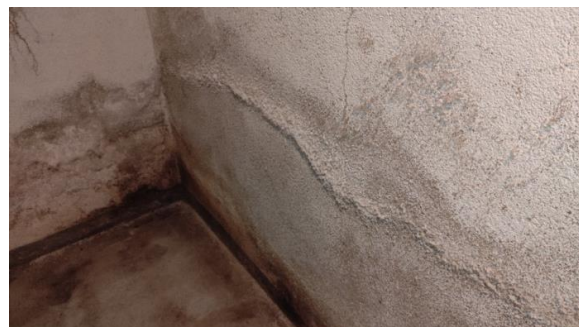
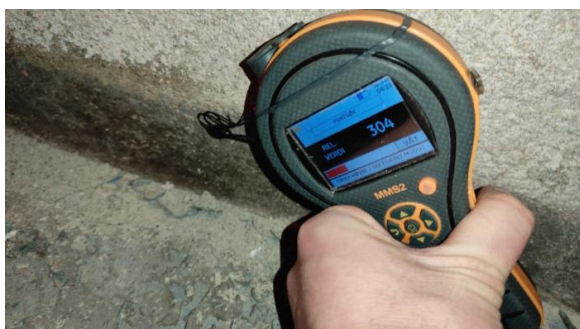
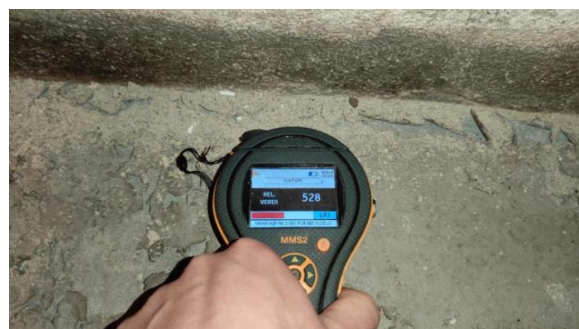
TG2 Rom Under Terreng

- Det er påvist indikasjoner på noe fuktgjennomtrenging i kjellergulv.
- Det er påvist indikasjoner på noe fuktgjennomtrenging inn i kjellermur.

Det ble ved befaring fuktsøkt, og forhøyede fuktverdier ble registrert i den støpte sålen og grunnmurer mot terreng. Relatert til byggeåret er det trolig ikke etablert fuktsperre under den støpte sålen, og forhøyede fuktverdier i den støpte sålen og grunnmurer mot terreng er derfor normalt i eldre boliger. Muren har stedvis saltutslag, og avflasset maling. Det er også enkelte hull i gulvet.

- Det påviste fuktnivå gir grunn til å overvåke konstruksjonen jevnlig for å se utvikling over tid, og eventuelt foreta tiltak for å unngå fuktskader.

Dersom kjelleren skal benyttes som innredet rom, må dreneringen skiftes og grunnmuren fuktsikres.

Det må også utføres tiltak mot kapilærropsug i den støpte sålen. Kjelleretasjen må bygges opp på nytt iht. godkjente og fuktsikre løsninger for rom under terreng.

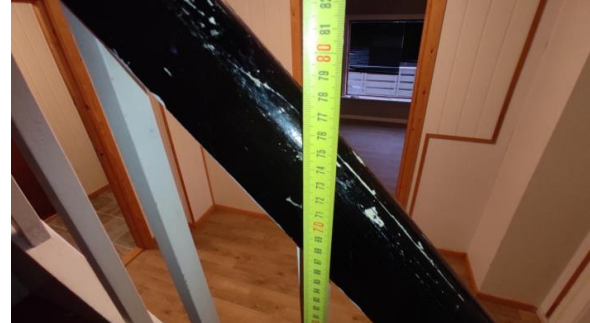
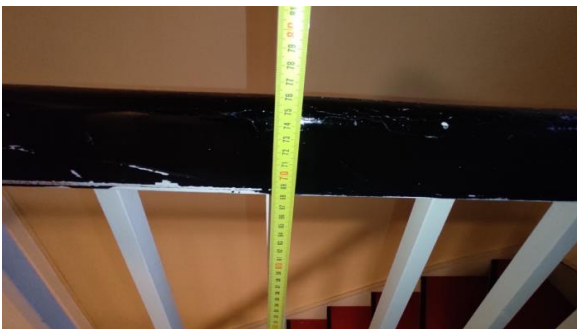
Innvendige trapper - 2

Malt tretrapp som strekker seg fra 1. etasjen til 2. etasjen.
Høyde på rekkverk: Ca. 76 cm.
Åpninger i rekkverk: Ca. 13,5 cm.
Knirk ved belastning: Ja.

- Åpninger er såpass store at det ut ifra sikkerhetsmessige forhold anbefales å lage mindre åpninger.
- Håndløper må monteres på vegg for å tilfredsstille krav på byggetidspunktet.
- Rekkverket er såpass lavt at det på grunn av sikkerhetsmessige forhold anbefales økning av høyde.

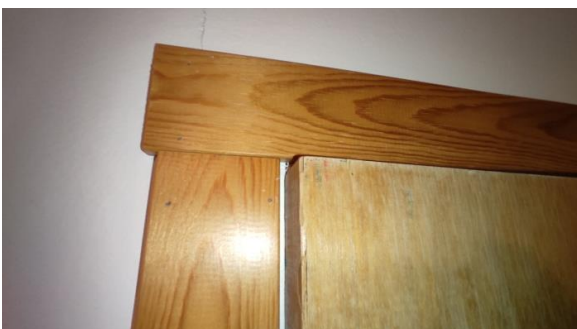
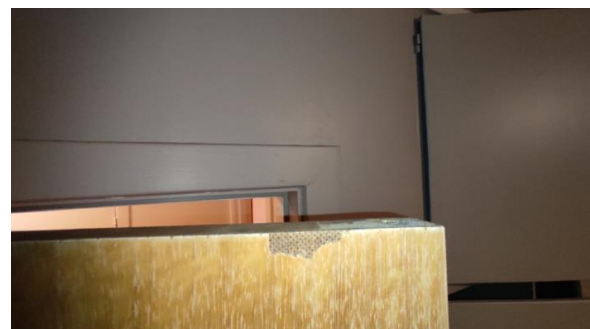
TG 2 Innvendige dører

- Det er påvist avvik som tilsier at det bør foretas tiltak på enkelte dører.

- Det bør foretas tiltak på enkelte dører.

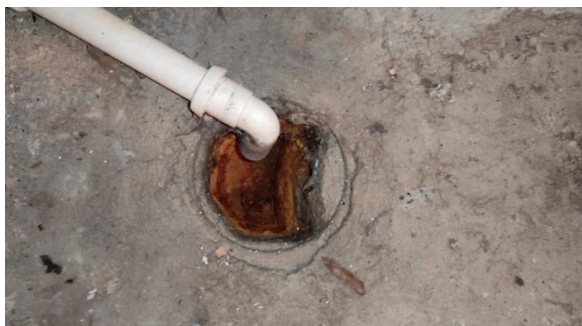
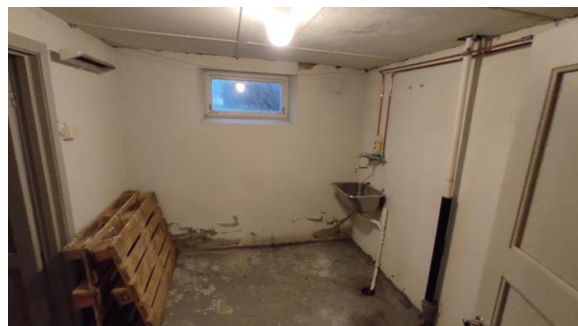
TG 3 Generell

Rustdannelser i sluk.

Vaskerommet anses som en grovkjeller og utbedringstiltak anses som ikke påkrevd. Ved eventuell oppgradering påse at rommet blir utført etter godkjente løsninger for rom under terreng. Kostnadsestimatet er beregnet for oppgradering til dagens krav.

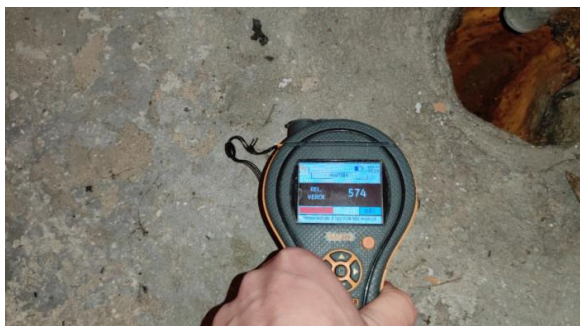
TG 1U Tilliggende konstruksjoner våtrom

Det ble utført fuktsøk ved befarings, og forhøyede fuktverdier ble registrert i området rundt sluket. De forhøyede fuktverdiene må ses i sammenheng med (rom under terreng).

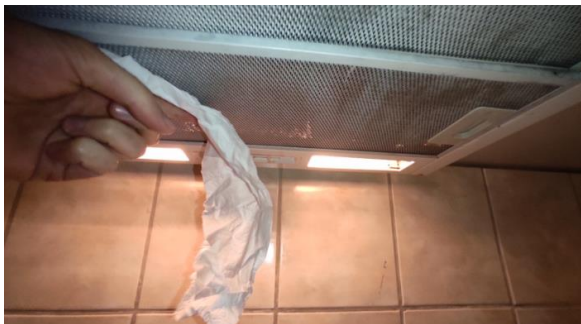
TG 3 Avtrekk

- Det er registrert avvik med avtrekk.

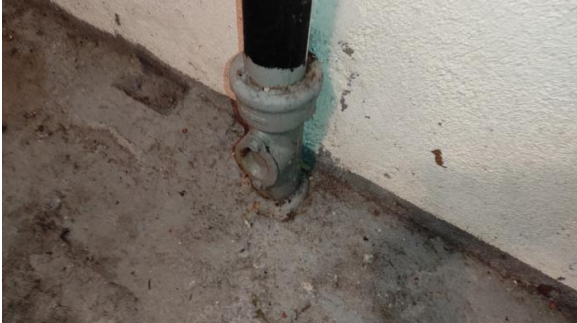
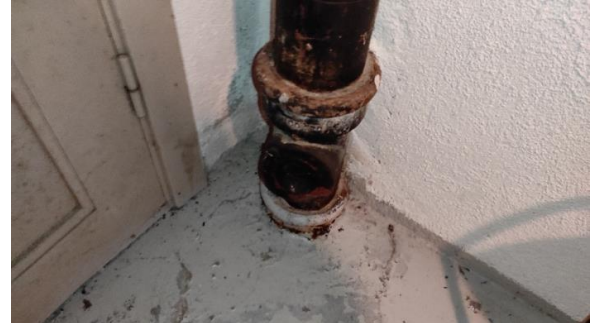
TEG 2 Avløpsrør

Avløpsrør av plast og soil.
Lufting av avløpsanlegget går ut over tak, stakepunkt plassert i kjelleretasjen.

- Det er ikke behov for utbedringstiltak siden anlegget fungerer i dag, men ut ifra alder kan skader plutselig oppstå på eldre anlegg.
- I forbindelse med oppgradering av våtrom vil det være naturlig med utskiftning av rør.

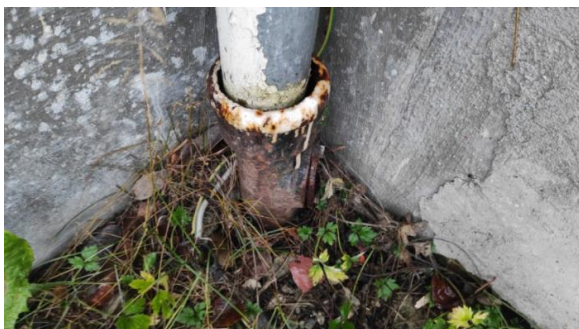
TG 3 Fuktsikring og drenering

- Det mangler, eller på grunn av alder er det sannsynlig at det mangler, utvendig fuktsikring av grunnmuren ved kjeller/underetasje.
- Mer enn halvparten av forventet levetid på drenering er overskredet.
- Det er ut ifra observasjoner konstatert at drenering/tettesjikt har funksjonssvikt/svært begrenset effekt.

- Det må foretas utskiftning av drenering/tettesjikt.
- Fuktsikring av muren må etableres inkl. klemlist.
