Tilstandsrapport

Boligbygg med flere boenheter

Snekkaråsen 4 B, 8820 DØNNA

Befaringsdato: 21.11.2025

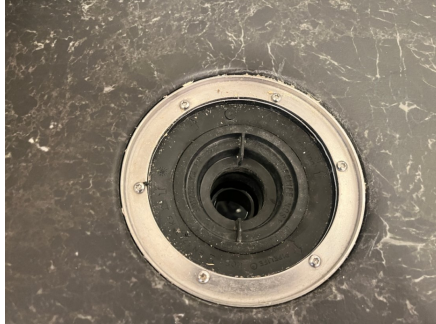
Det er plastsluk og vinylbelegg som tetteskikt på gulvet.
På vegger er det baderomsplater som tetteskikt.

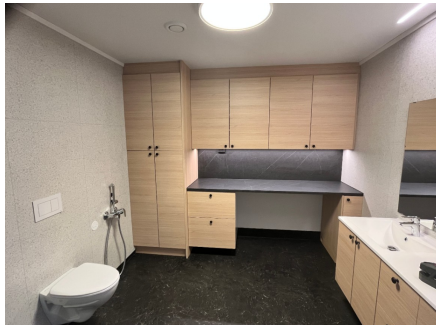
Rommet er utstyrt med dusj på vegg som er avskjermet med glassdører, veggmontert toalett med sealingbag, servanter i heldekkende porselensplate på skapinnredning med folierte fronter og skrog og skapinnredning med laminat benkeplate der det er laget plass for vaskemaskin og tørketrommel under benkeplaten. Varmtvannsbereider og ventilasjons aggregat er plassert i skap på badet.

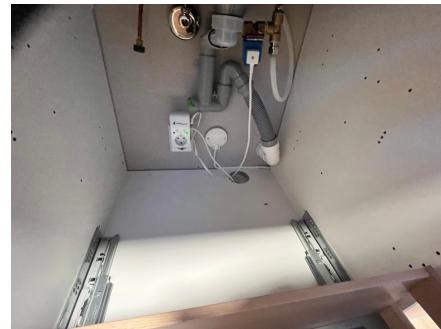
Komfyrvakt

Kjøkkeninnredningen har folierte fronter og skrog, laminat benkeplate med rustfri vask og ettgreps blandebatteri. Det er installert komfyrvakt og vannstoppesystem, ingen hvitevarer.
