# Tilstandsrapport

📍 Leirvollvegen 28, 5570 AKSDAL

# gnr. 2, bnr. 48

Rapportdato: 25.03.2025

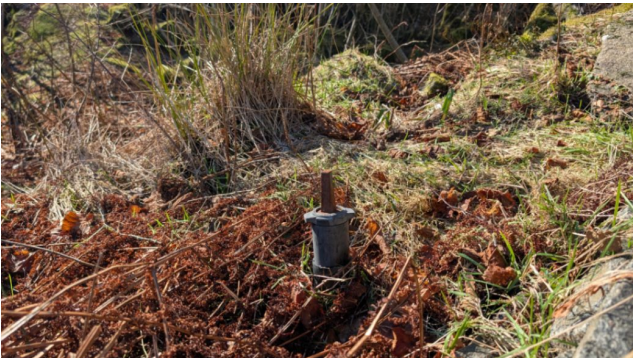
Utvendige stoppekran plassert bakside bod.

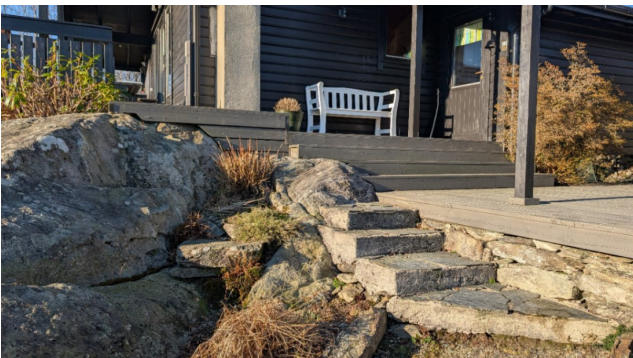
Det er spesielt i forkant av boligen det må vurderes behov for sikring for å unngå fallskader.

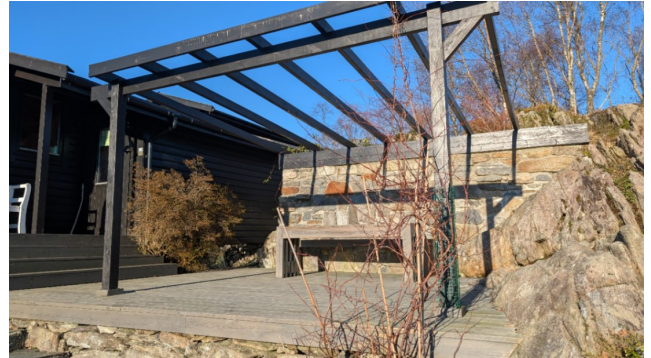
Platting henger ikke sammen med bolig og kommer tillegg til oppmålt TBA.

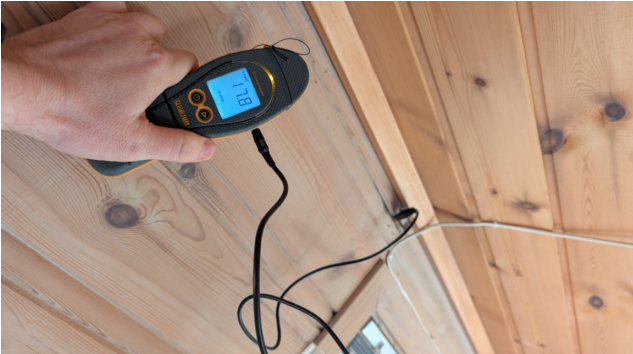
Det må gjøre nærmere undersøkelser. Årsak til merke ikke er kjent.

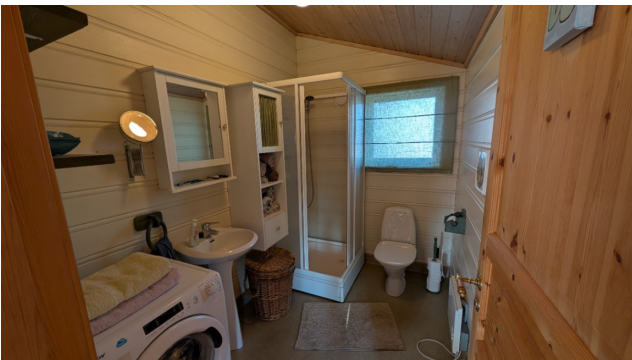
Badet er i normalt bruk av eiere, men badet må ikke forveksles med et lekkjesikkert våtrom. Evt. lekkasje vil kunne gå ut av rom og medføre skade.

Installasjon av automatisk lekkasjestopper vil redusere konsekvensen av evt. lekkasje.
