# Tilstandsrapport

Rekkehus

Syrinveien 3 B, 1636 GAMLE FREDRIKSTAD

Oppdragsnr.: 10596-1503

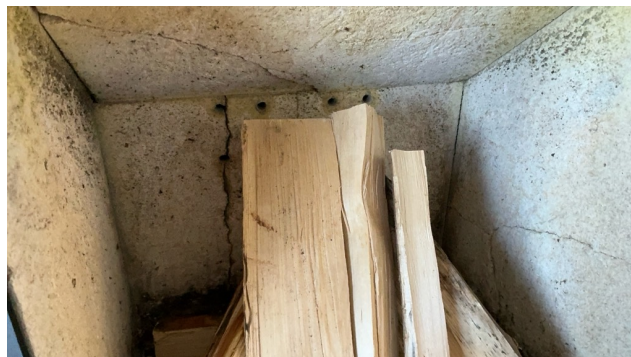
- Det er påvist sprekker i ildfast stein inne i ovnen.

- Skadet stein i ovnen må skiftes ut for å lukke avviket.

Man kan bruke ovnen midlertidig hvis platene fortsatt sitter på plass og det ikke er store sprekker/hull, men det er lurt å unngå å fyre veldig hardt (sprengfyring) til platene er byttet. Vær oppmerksom på at sprekkenes kan gjøre at ovnen blir mindre effektiv, og at det på sikt kan skade ovnens metall hvis platene ikke beskytter godt nok.

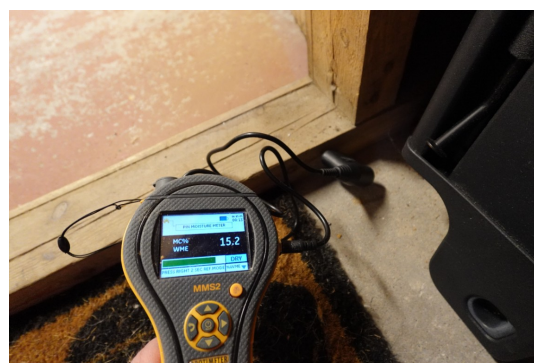
- Det er påvist indikasjoner på noe fuktgjennomtrenging inn i kjellermur.

Eldre merker på gulv og vegger som tyder på fuktvandring.

Mer det ikke er kontrollert i hele kjeller da det er arealer som er benyttet av andre andeler. Gulv er ikke fuksikret og dette gir et grunnlag for kapilærsug som fører til et utslag på fukt.

- Det påviste fuktnivå gir grunn til å overvåke konstruksjonen jevnlig for å se utvikling over tid, og eventuelt foreta tiltak for å unngå fuktskader.

Påse at området er tilstrekkelig ventilert til en hver tid.

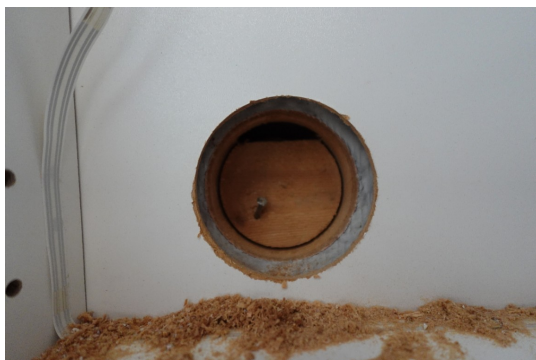
Hulltaking er foretatt uten å påvise unormale forhold. Hulltaking er foretatt i kjøkken. Fuktkvotemåling (vekt%) i konstruksjonen ble målt til under 7,8, stikktagning ble utført i trepanel.

Viser hull.

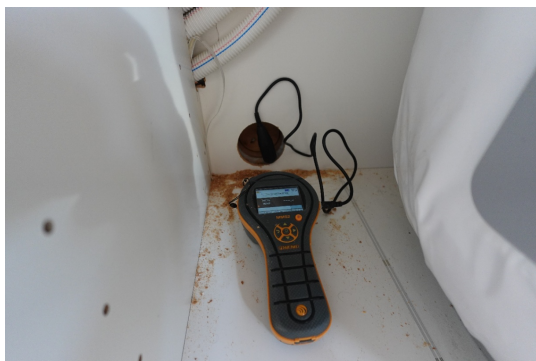
Stikktagning ble utført i trepanel da hullkopp ikke igjennom til svill.
