# Tilstandsrapport

📍 Norheimtunet 66 , 5542 KARMSUND

# gnr. 148, bnr. 322, snr. 10

Rapportdato: 03.03.2026

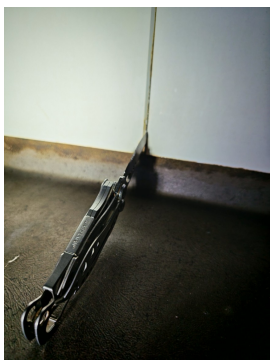
- Våtromsplater er ikke montert fagmessig.

Baderomsplater er montert uten sokkellist, også i våtsonen dusj. Det er mindre glipe i en skjøt og noen merker/skruehull på plater.

- Dersom våtromsplatene ikke er montert fagmessig, kan dette medføre utettheter som øker risikoen for fuktinntrengning bak platene. Over tid kan dette føre til oppfukning av tilstøtende konstruksjoner, noe som kan resultere i råteskader, muggvekst og eventuelle lekkasjer.

Fravikende detaljer kan gi reduserte levetid og svekket oppnåelse av funksjon (vanntett sjikt).

Det anbefales lokal utbedring/tetting med fugemasse.

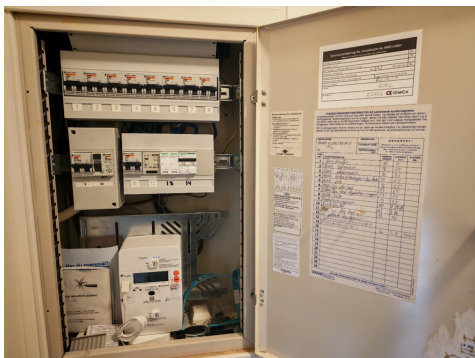
Elektrisk anlegg fra byggeår som er oppgradert med elbil-lader.

**Det er ikke framvist samsvarserklæring verken for elbil eller installasjon av anlegget.**
