# Tilstandsrapport

Boligbygg med flere boenheter

Mollkleivveien 19 A, 4658 TVEIT

Rapportdato: 15.10.2025

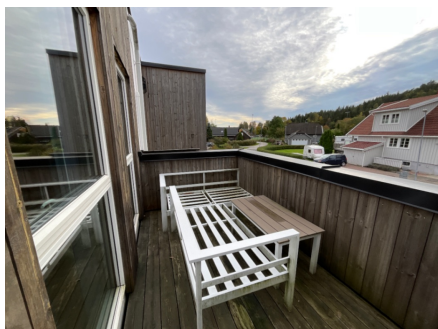
### TG 1 Balkonger, terrasser og rom under balkonger

Veranda med utgang fra stue. Dekke av terrassebord. Rekkverk av tre.

Jevnlig kontroll av avløp anbefales slik at det ikke går tett og vann kommer inn i bygget.

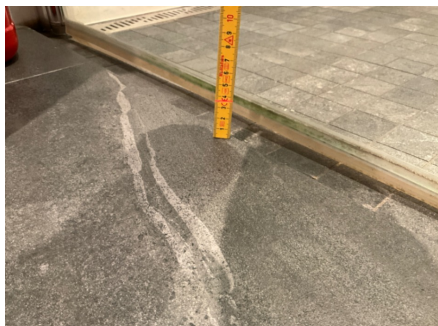
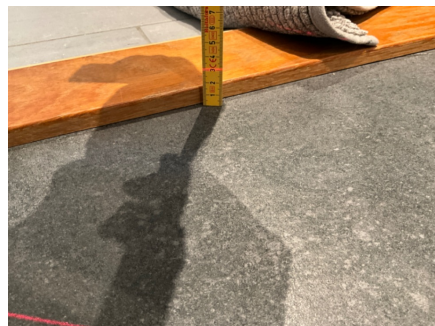
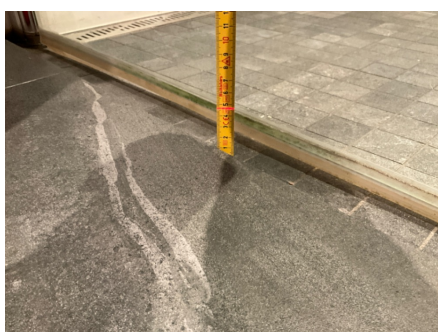
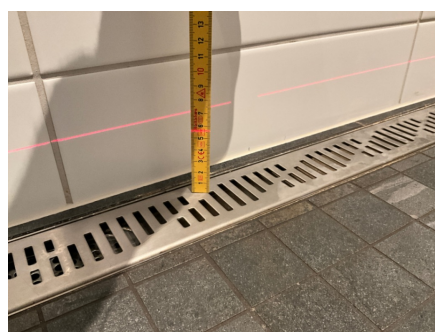
## ! TG 1 Overflater Gulv

Det er flislagt gulv med elektriske varmekabler. Det er ca 25 mm. høydeforskjell fra flis ved dør til slukrist.

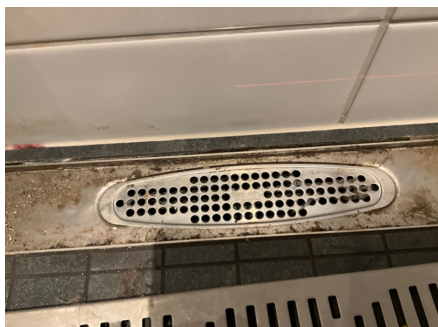
### TG 1 Sluk, membran og tettesjikt

Det er slukrenne ved vegg i dusjsone og smøremembran med ukjent utførelse.

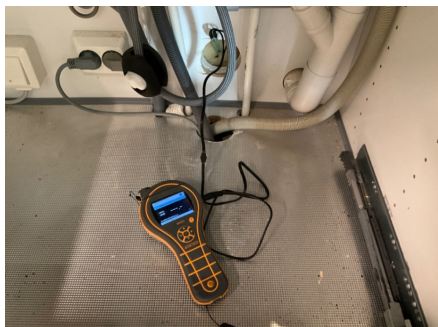
### TG 0 Tilliggende konstruksjoner våtrom

Hulltaking er foretatt uten å påvise unormale forhold. Hulltaking er foretatt i kjøkken bak våtsone for dusjen. Fuktkvotemåling (vekt%) i konstruksjonen ble målt til under 6.

Hulltaking gir begrenset adgang til visuell kontroll/måling av et lokalt område på badet, og det kan dermed ikke med sikkerhet utelukkes at det foreligger skjulte avvik eller skader i øvrige deler av konstruksjonen.

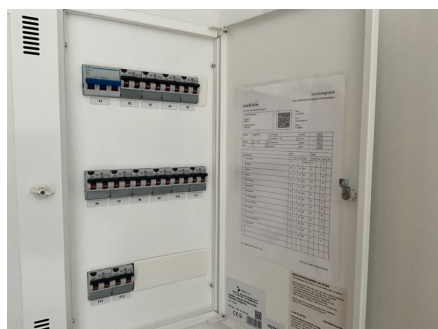
Det elektriske anlegget har automatsikringer. Sikringsskapet er plassert i boden.
