# Melslia 84

## 4137 ÅRDAL I RYFYLKE

### Tilstandsrapport

### Eierskifte

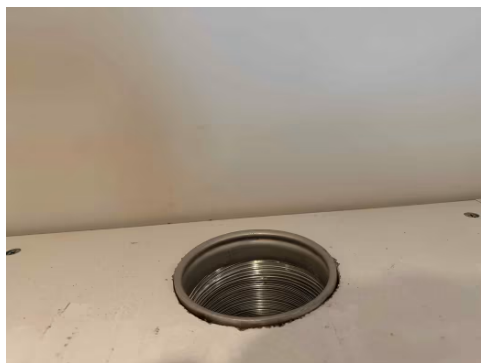
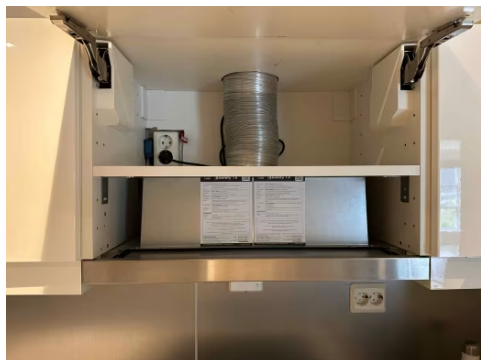
## 6.15 Kjøkken: u etg

Er det registrert avvik på avtrekk?

Ja

TG-3

Avtrekk til kjøkkenventilator er bare ført til toppen av skap.

Anbefaler å legge ventilasjonsrør fra kjøkkenventilator ut til det fri.

Under 10 000
