# Tilstandsrapport

Fritidsbolig

Åsnesmangen 427, 2270 FLISA

Befaringsdato: 14.07.2025

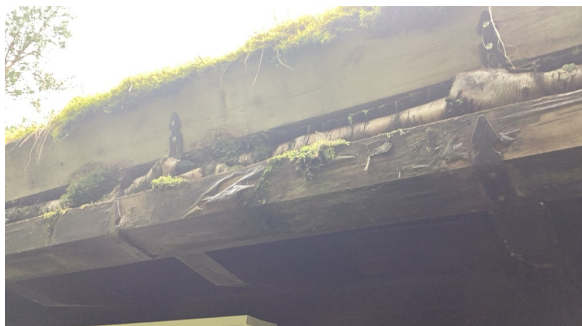
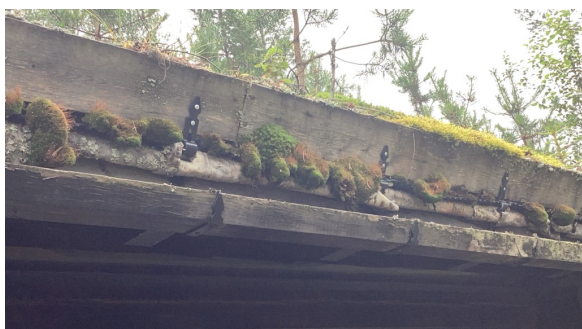
Takrenner av treverk er med tiden utsatt for råteskader. Det er avskaling av maling og stedvis mosevekst på takrenner. Lekkasje fra skjøter.

Eksempel på tilstand.

Vedlikehold av overflater og tetting av skjøter.

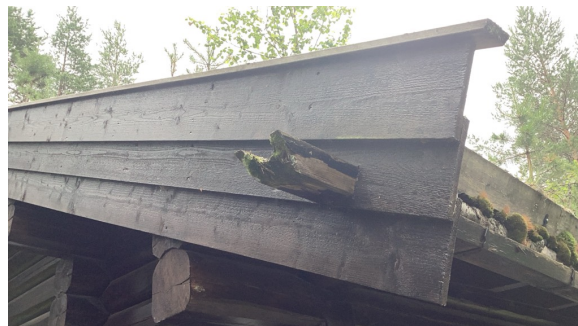
Utspyler.

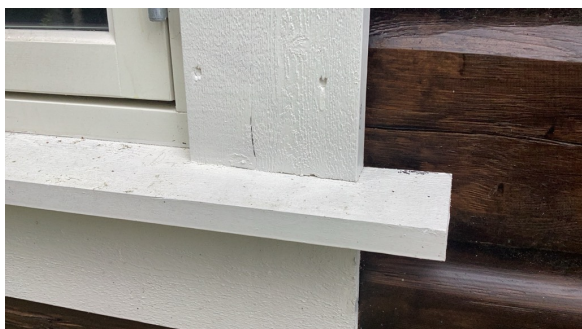
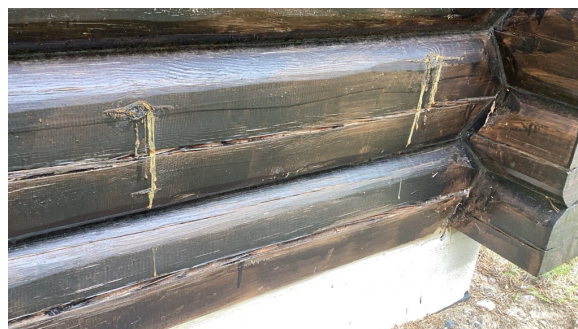
Omramminger rundt vinduer går helt ned på vannbrett, løsningen medfører økt fare for slitasje og råte.

Tømmer har sprekker og kvae i normalt omfang.

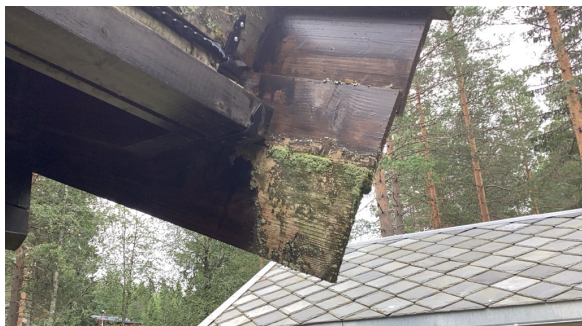
Det er stedvis noe slitasje på vindskier.

Eksempel på slitasje på vindski

Vedlikehold av vindskier.

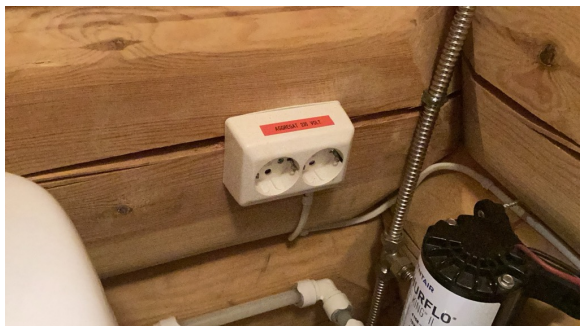
230 V stikkontakt på bad.

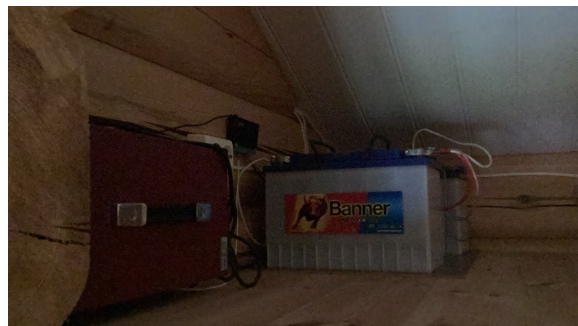
Batteripakke.

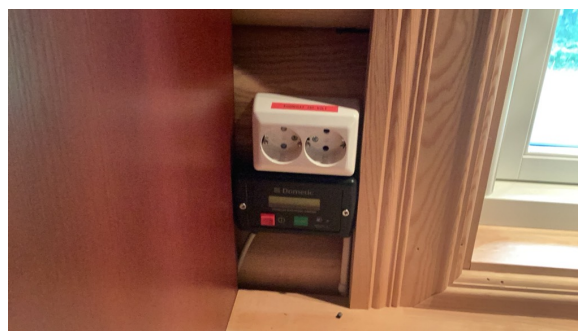
230 V stikkontakt og bryter for aggregat på kjøkken.
