Tilstandsrapport

📍 Herslebs gate 25 , 0561 OSLO

Befaringsdato: 19.03.2026

Oppdragsnr.: 18818-2300

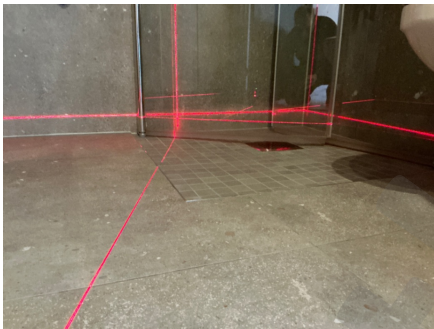
Gulvflatene består av fliser. Det er målt ca. 21 mm høydeforskjell på gulv fra dørterskel til topp slukrist.
Merknad: Eier opplyser om at gulvflisene er montert på opprinnelige gulvfliser (flis på flis).

- Det er påvist at høydeforskjell fra topp slukrist til gulv/synlig topp membran ved dørterskel er mindre enn 25 mm.

Det ble registrert bom (hulrom under flisene) på enkelte av gulvflisene.

- Til tross for avviket i fall/høydeforskjell til sluk, vil gulvet fortsatt kunne lede vann mot sluket, men med redusert effektivitet. Dette kan potensielt øke risikoen for vannansamling i enkelte områder av badet.

Fall på baderomsgulv er kontrollert med krysslaser.

Det bemerkes at utbedring av bom som et enkeltstående tiltak sjelden vil være økonomisk rasjonelt, da det ofte krever omfattende inngrep i konstruksjonen. Tiltaket vurderes derfor som begrenset til vedlikehold ved behov, og ikke som en anbefalt helhetlig utbedring. Bom kan føre til redusert vedheft, sprekkdannelse og at flisene løsner over tid, særlig ved punktbelastning.

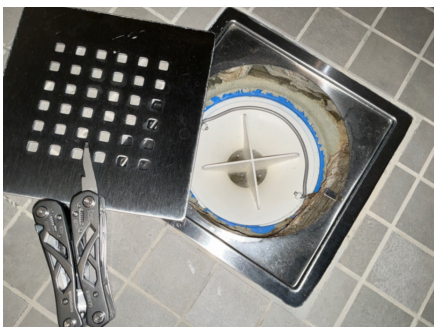
- Mer enn halvparten av forventet brukstid er passert på membranløsningen.

- Det er viktig å merke seg at levetiden til en membran varierer basert på kvalitet, installasjon og bruk. Eldre membraner kan bli sprø og sprekke opp, noe som fører til at de mister sin vanntettende funksjon. Dette kan resultere i vannlekkasjer gjennom vegger og gulv og fuktskader.

Kontroll av sluk.

Overvåk tilstanden jevnlig. For å få tilstandsgrad 0 eller 1 må tettesjiktet skiftes ut, men tidspunktet for når dette er nødvendig er vanskelig å si noe om.

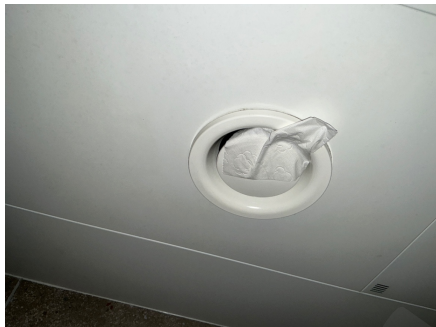
Kontroll av avtrekk.

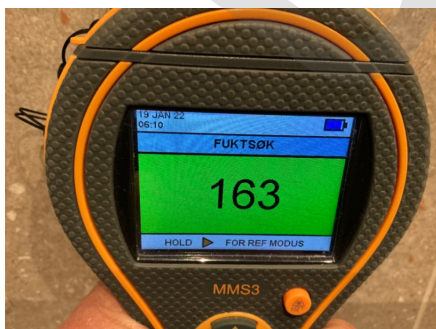
Badet har baderomskabin i betong eller stål og det er ikke praktisk mulig å gjennomføre boring av hull for fuktsøk. En baderomskabin er en forhåndsprodusert del som settes inn i bygget i stedet for at badet bygges på stedet, ofte som et totalt og ferdig bad.

Det ble foretatt stikkprøvekontroll med Protimeter MMS3. Målingene viste ingen utslag utenfor normale verdier. Målingene gir kun en indikasjon og må ikke oppfattes som en garanti for baderommet.

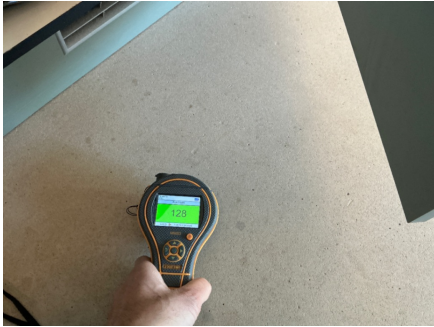
Oppvaskmaskin og kjøøl/frys ble ikke trukket frem ved befaring, og det er derfor ikke foretatt inspeksjon av tilstanden bak eller under disse enhetene. Ved bruk av fuktindikator ble det ikke påvist unormale verdier i utsatte soner på befaringdagen.

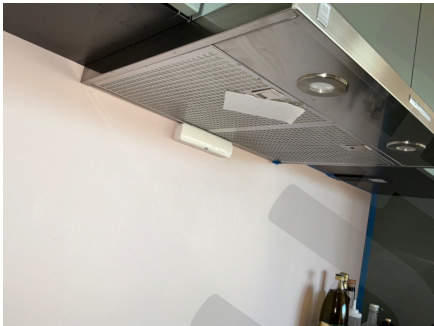
Kontroll av ventilator.

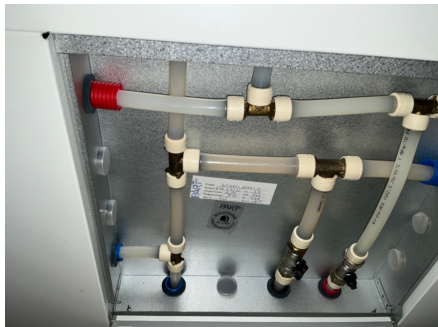
Rørkursene i rør-i-rør-systemet for vannledninger er ikke merket.

Samlestokk plassert i baderomshimling.

Rørkurser i rør-i-rør-systemet bør merkes tydelig for å sikre sporbarhet og forenkle fremtidig vedlikehold.

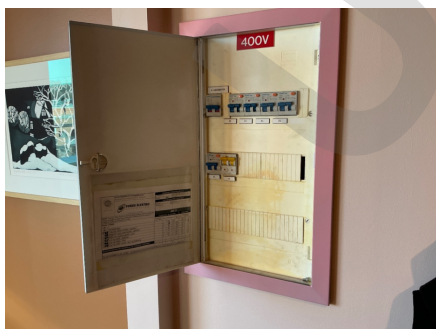
Automatsikringer i sikringsskap plassert i gang med entré.
