# Tilstandsrapport

📍 Herslebs gate 25 , 0561 OSLO

# gnr. 229, bnr. 237, snr. 51

Rapportdato: 08.04.2026

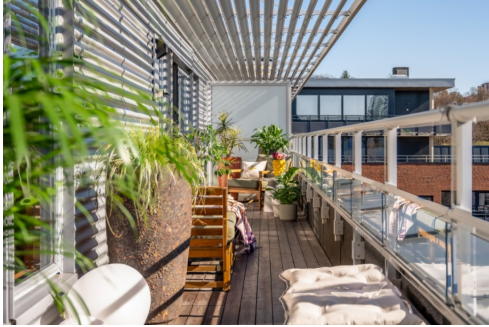
Terrassen har værslitte overflater. På gavlveggen er det registrert saltutslag.

Lokale utbedringer og generelt vedlikeholdsarbeid anses som påregnelig.

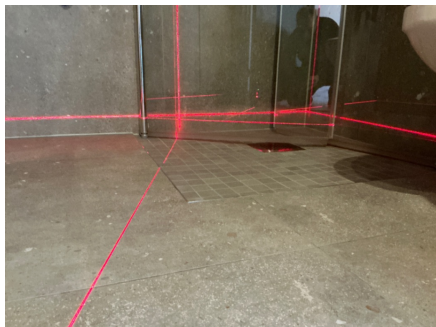
- Det er påvist at høydeforskjell fra topp slukrist til gulv/synlig topp membran ved dørterskel er mindre enn 25 mm.

Det ble registrert bom (hulrom under flisene) på enkelte av gulvflisene.

Fall på baderomsgulv er kontrollert med krysslaser.

• Til tross for avviket i fall/høydeforskjell til sluk, vil gulvet fortsatt kunne lede vann mot sluket, men med redusert effektivitet. Dette kan potensielt øke risikoen for vannansamling i enkelte områder av badet.

Det bemerkes at utbedring av bom som et enkeltstående tiltak sjelden vil være økonomisk rasjonelt, da det ofte krever omfattende inngrep i konstruksjonen. Tiltaket vurderes derfor som begrenset til vedlikehold ved behov, og ikke som en anbefalt helhetlig utbedring. Bom kan føre til redusert vedheft, sprekkdannelse og at flisene løsner over tid, særlig ved punktbelastning.

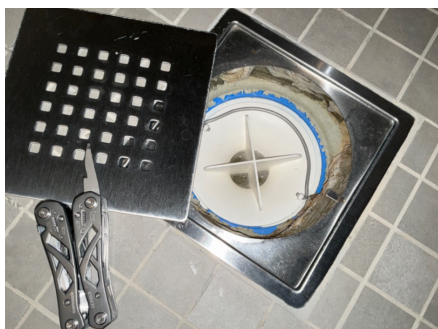
- Mer enn halvparten av forventet brukstid er passert på membranløsningen.

Kontroll av sluk.

Overvåk tilstanden jevnlig. For å få tilstandsgrad 0 eller 1 må tettesjiktet skiftes ut, men tidspunktet for når dette er nødvendig er vanskelig å si noe om.

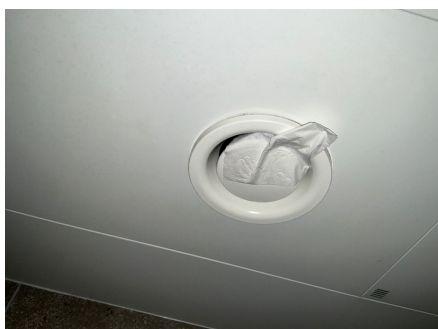
Kontroll av avtrekk.

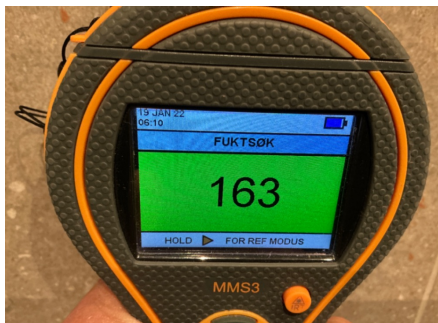
Det ble foretatt stikkprøvekontroll med Protimeter MMS3. Målingene viste ingen utslag utenfor normale verdier. Målingene gir kun en indikasjon og må ikke oppfattes som en garanti for baderommet.

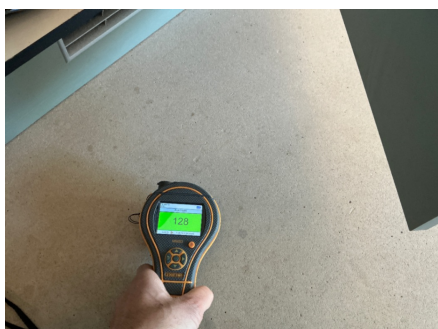
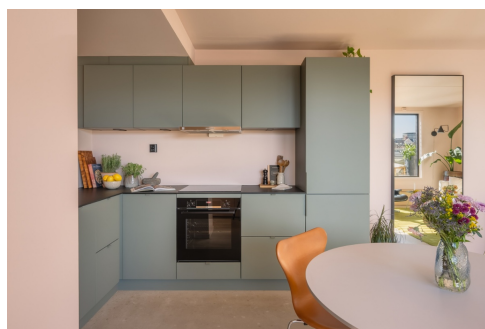
Oppvaskmaskin og kjøl/frys ble ikke trukket frem ved befaringsdag, og det er derfor ikke foretatt inspeksjon av tilstanden bak eller under disse enhetene. Ved bruk av fuktindikator ble det ikke påvist unormale verdier i utsatte soner på befaringsdagen.

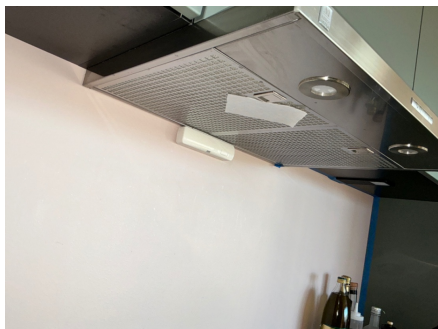
Kontroll av ventilator.

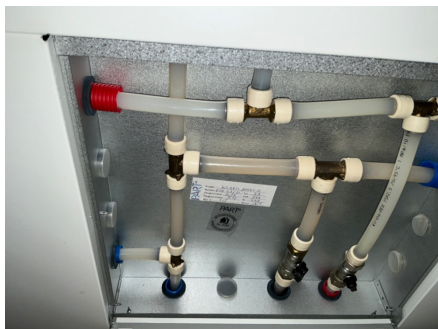
Rørkursene i rør-i-rør-systemet for vannledninger er ikke merket.

Samlestokk plassert i baderomshimling.

Rørkurser i rør-i-rør-systemet bør merkes tydelig for å sikre sporbarhet og forenkle fremtidig vedlikehold.

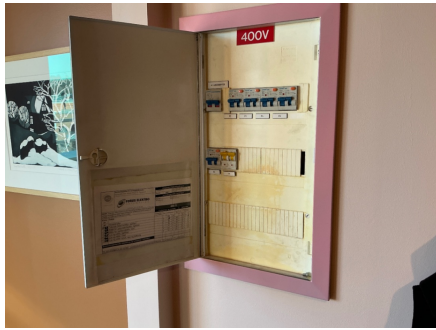
Automatsikringer i sikringskap plassert i gang med entré.
