Tilstandsrapport

4-roms selveier fritidsbolig (leilighet)

Tråstølsvegen 179, 5710 SKULESTADMO

Rapportdato: 15.10.2024

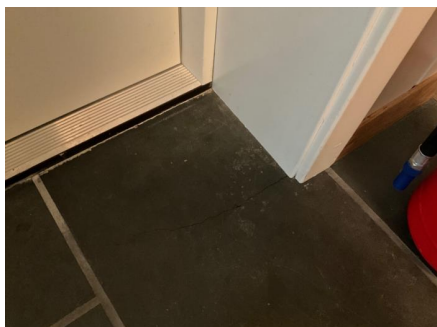
Sprekk i en flis v/inngangsdør. Forholdet gis lokalt TG2.

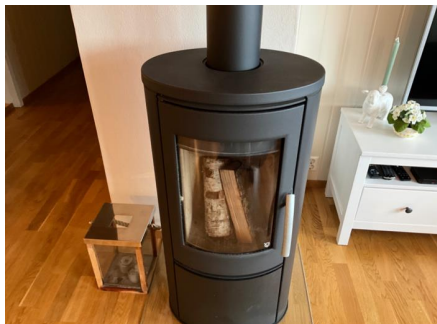
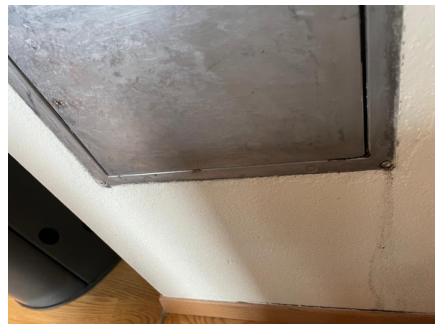
Mindre rennemerke v/sotluke. Eier opplyser at feier har vært på tilsyn i senere tid, hvor det ikke ble avdekke avvik.

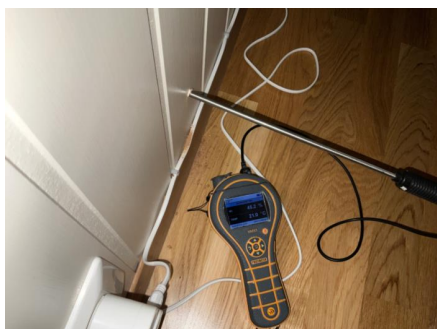
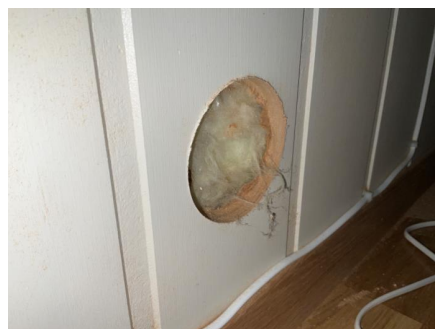
TE1 Rom Under Terreng

Relativ luftfuktighet ble målt med probe. Den viste relativ luftfuktighet på 45,2% ved en temperatur på 21,0 grader.

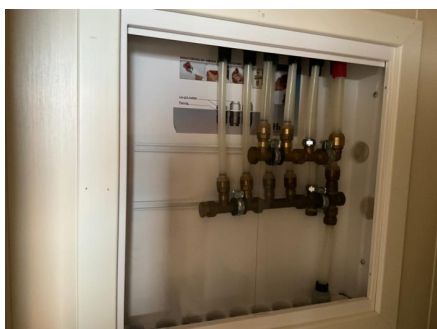
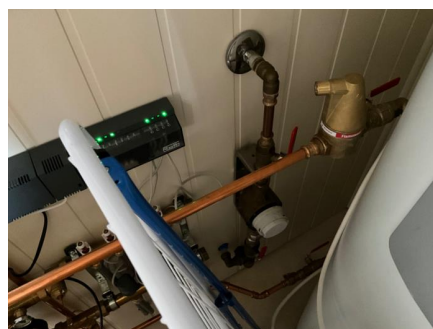
TG 1 Vannledninger

Vannforsyningsrør av PEX-rør (rør-i-rør system)
Fordelerskap/stoppekran er plassert i bod / teknisk rom.

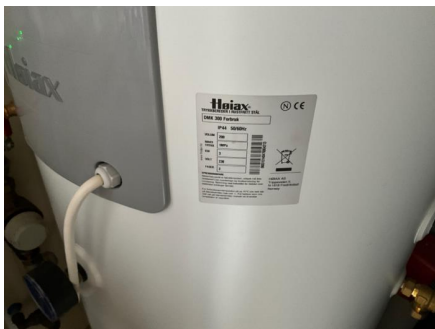
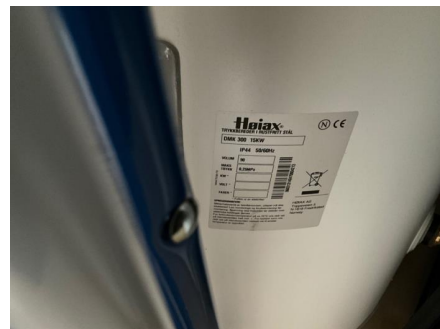
TG 1 Varmtvannstank

Berederen er dobbelmantlet og benyttes til vannbåren varme/gulvvarme, samtidig som den leverer varmtvann til forbruk. Ekspansjonstank fra Cubex på 8 liter tilknyttet bereder.
