# Knausvegen 4 A 2319 HAMAR

## Tilstandsrapport Eierskifte

Boligtype: Vertikaldelt tomannsbolig  
Byggeår: 1997  
BRA: 103 m<sup>2</sup>  
BRA-i: 96 m<sup>2</sup>  
Rapportdato: 27.10.2025 (Gyldig til 27.10.2026)

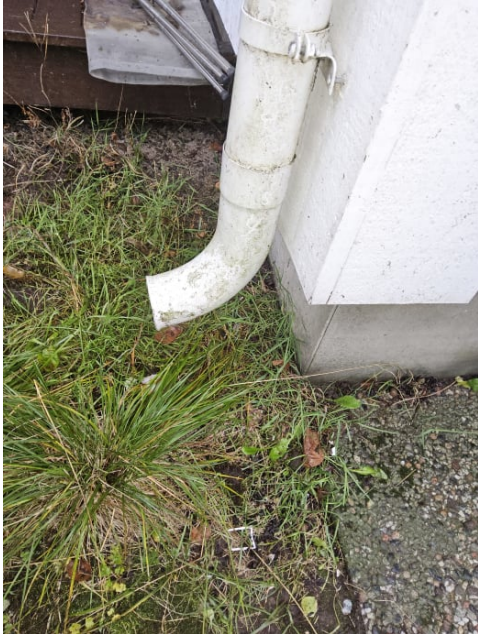
Bilde viser taknedløp avsluttet over bakken.

Terrenget rundt bygget har stedvis fall mot grunnmuren. Forholdet øker fuktbelastningen på grunnmuren.

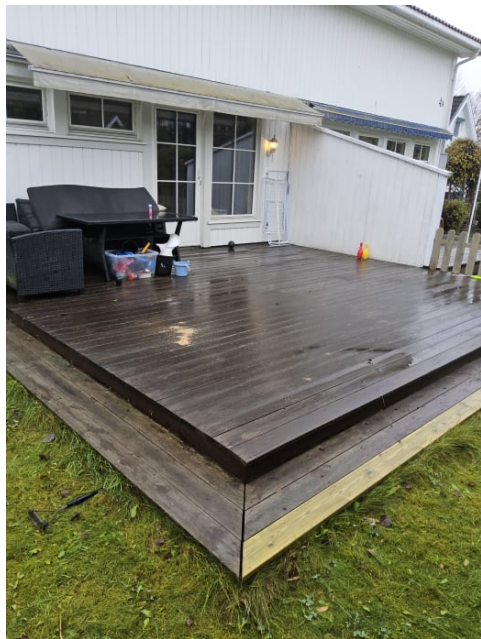
Bilde viser terrasse.

| Type | Terrasse |
|---|---|
| Terrassen er værslitt og har behov for overflatebehandling. Markise bærer preg av høy slitasjegrad. | |

| Type | Terrasse |
|---|---|
| Overflatebehandling av terrassen anbefales. Markise anbefales skiftet ut. | |

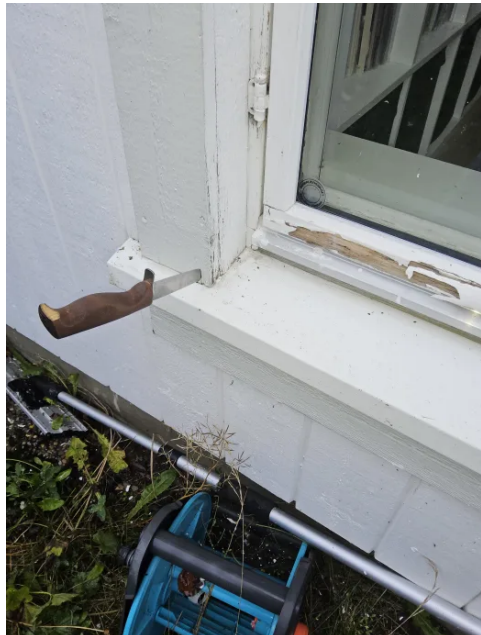
Bilde viser råteskade i omramming.

| Det registreres symptomer på fuktproblematikk på karmen. Omramminger er ført for nærme vannbrett og det registreres råteskader. | |

| Råteskadet omramminger bør skiftes og det bør etableres klaring mellom omramminger og vannbrett. | |

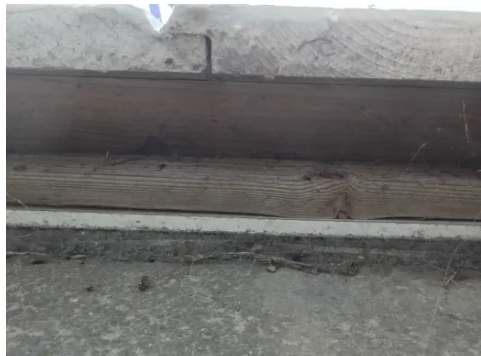
Bilde viser manglende lufting av kledningen.

| Kledningen er ikke luftet. Det er ikke montert musesperre bak hjørnebord/i ytterhjørner. Forholdet kan medføre at gnagere kommer seg inn i boligen. | |

| Det bør foretas tiltak for å bedre lufting av kledningen. Etablering av mesesperre i ytterhjørner anbefales. | |

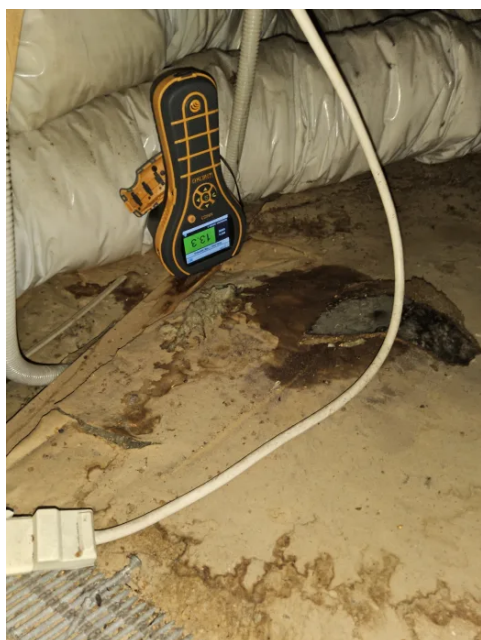
Bilde viser fuktmåling på kaldtloft.

| Misfarging observeres stedvis på taktro og rundt ventilasjonsaggregat. Det ble hverken påvist synlige skadesymptomer av større betydning, eller målt forhøyet trefuktighet i treverk med misfarging (piggmåling: 13,3 vektprosent). Stikkprøveprinsippet er benyttet i områder med tilkomstmulighet. Ukjent om forholdet fortsatt er i utvikling. Spor etter gnagere er observert. Gnagere kan føre til skader på bygningen. Omfanget er uvisst. Det er etablert luftespalter mot raft, men det kan ikke verifiseres at luftingen er tilstrekkelig. Det kan ikke verifiseres at dampsperre er tettet tilstrekkelig rundt rørgjennomføringer. | |

Basert på ovennevnte avvik anbefales det å holde kaldtloftet under oppsikt for å fange opp eventuell negativ utvikling.

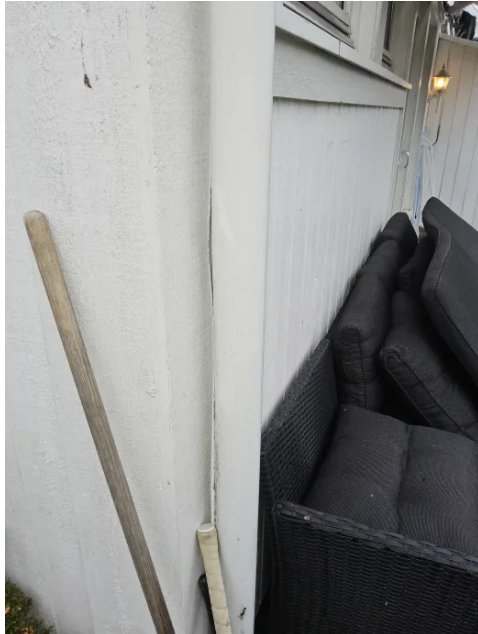
Bilde viser frostsprengt nedløpsrør.

| Det ble registrert buling/skade i nedløpsrør som er et symptom på frostspreng. | |

| Utbedring av skader anbefales. | |

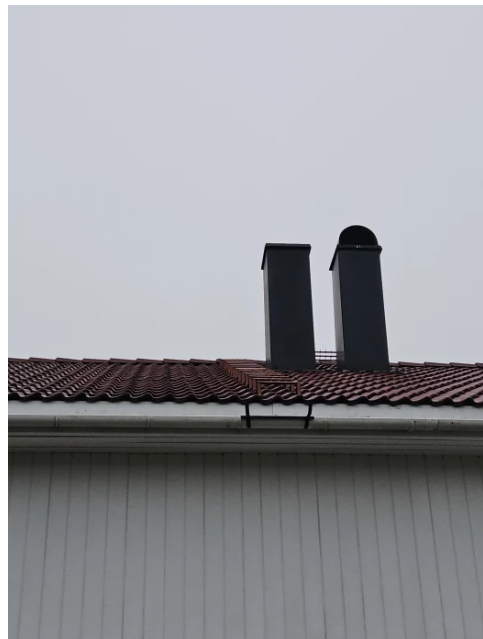
Bilde viser taktekking.

Det bemerkes at yttertak er inspisert fra bakken grunnet sikkerhetsmessige hensyn, med den begrensning dette innebærer.

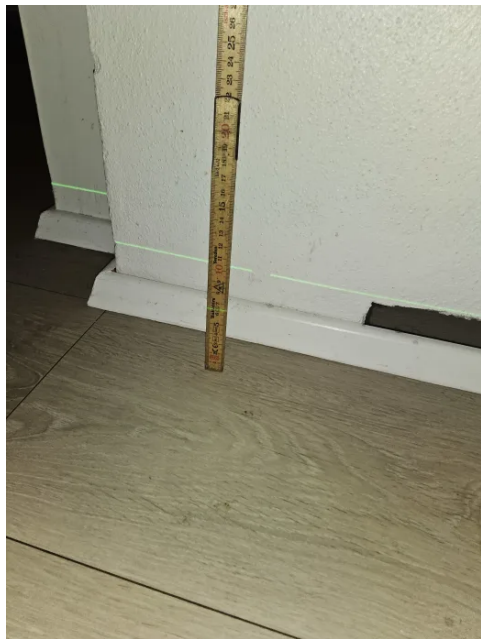
Bilde viser måling av etasjeskiller.

| For å få tilstandsgrad 0 eller 1 må høydeforskjeller rettes opp. Det vil imidlertid sjelden være økonomisk rasjonelt som et enkeltstående tiltak i en bolig som dette. Dersom boligen en gang skal renoveres, kan man vurdere slike tiltak. | |

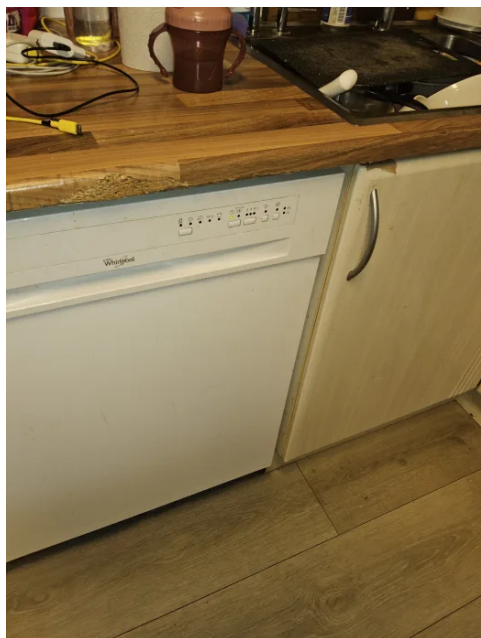
Bilde viser skader på kjøkkeninnredningen.

Det registreres mindre svelleskade på sokkellist ved oppvaskmaskin. Forholdet vurderes å være gammelt. Det registreres skader og avskallinger på innredningen. Forholdet er av estetisk karakter. Det registreres enkelte skader i gulvflater.

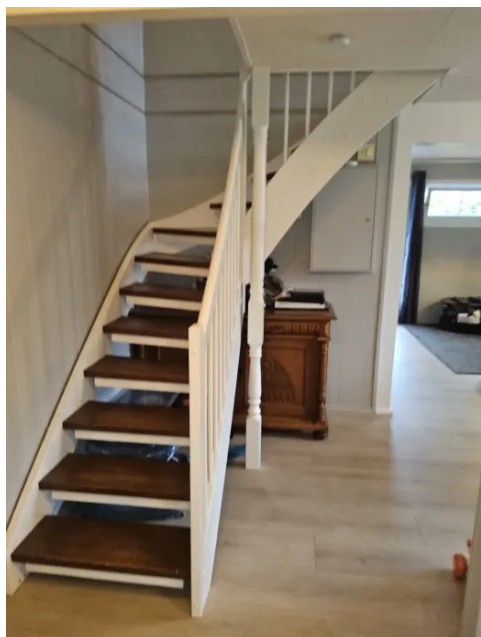
Bilde viser trapp.

Det anbefales å etablere håndløper på vegg for bedre sikkerhet. Oppretting av trappen kan gjennomføres ved behov.

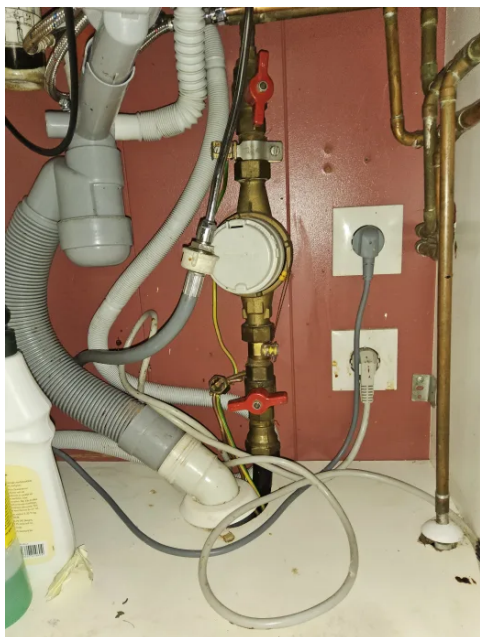
Bilde viser hovedstoppekran.

Vannrør er fra byggeåret, og har nådd en alder hvor det vil være økt risiko for lekkasjer.

Vannledninger bør skiftes i forbindelse med fremtidig oppgradering av våtrom/kjøkken.

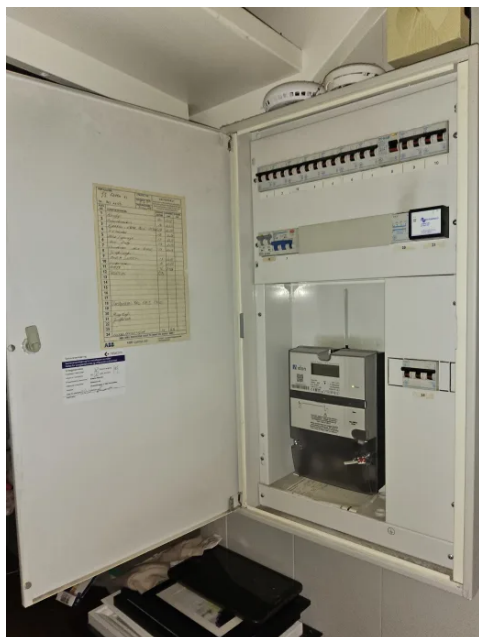
Bilde viser sikringsskap.

Samsvarserklæring på utført arbeid bør fremskaffes, alternativt så bør det gjennomføres en utvidet el-kontroll av en elektrofaglig person og nødvendige tiltak vurderes deretter.

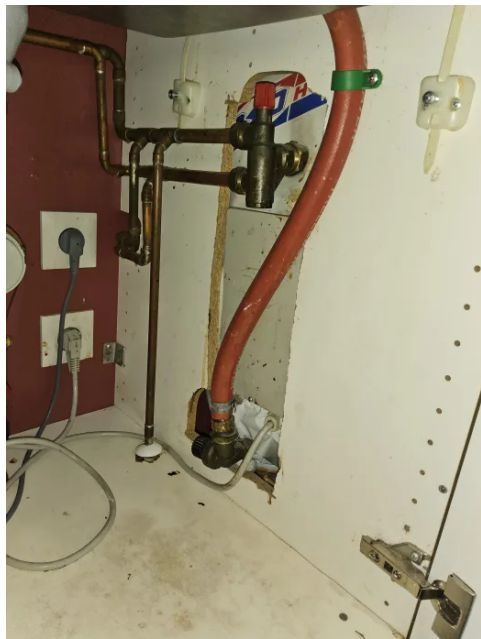
Bilde viser varmtvannsbereder.

Varmtvannsbereder er plassert i rom uten sluk/overløp eller annen sikring mot fuktskader. Konsekvens kan være at det oppstår fuktskader hvis lekkasje fra varmtvannsbereder skulle oppstå. Berederen er over 20 år og har derfor usikker restlevetid.

En utskifting av bereder som følge av oppnådd alder (over 20 år) er påregnelig. Det bør vurderes å etablere en automatisk vannstopper i tilknytning til varmtvannsberederen.

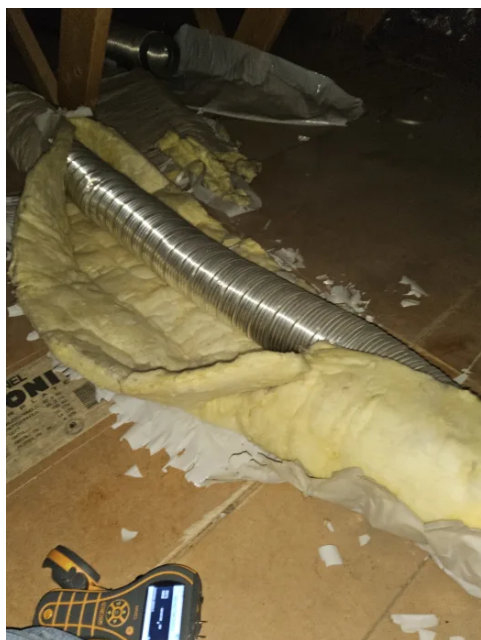
Lite ventilasjon i boligen. Det er ukjent om ventilasjon/tilluft er tilstrekkelig. Ventilering ved åpning av vinduer bør påregnes. Det registreres mye lyd fra ventilasjonsaggregatet og det er ikke kjent om det er gjennomført service på anlegget etter byggeår. Det registreres fuktmerker rundt ventilasjonsaggregatet på kaldtloftet, noe som indikerer kondensproblematikk. Isolasjonsstrømpe rundt ventilasjonskanaler har revnet og eksponerer ventilasjonskanaler, noe som medfører økt fare for kondensering.

Service på ventilasjonsanlegget anbefales.

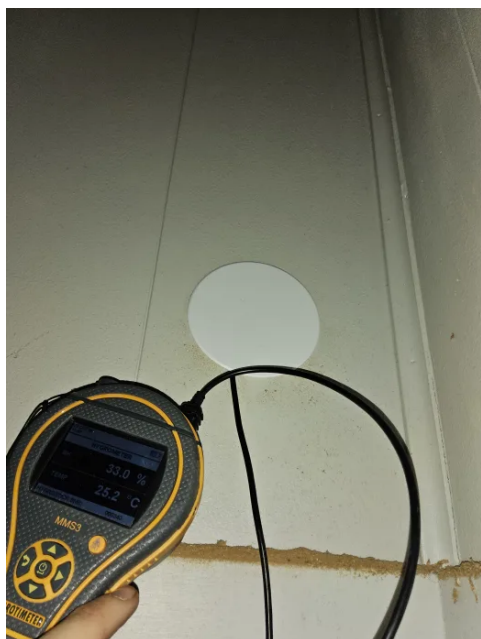
Bilde viser fuktmåling.

Det er foretatt hulltaking med 73 mm hullbor fra tilstøtende trappegang. Undersøkelsen viser ingen tegn til skader eller fukt i konstruksjonen. Relativ fuktighet ble målt til 33 prosent, ved 25,2 celsius.

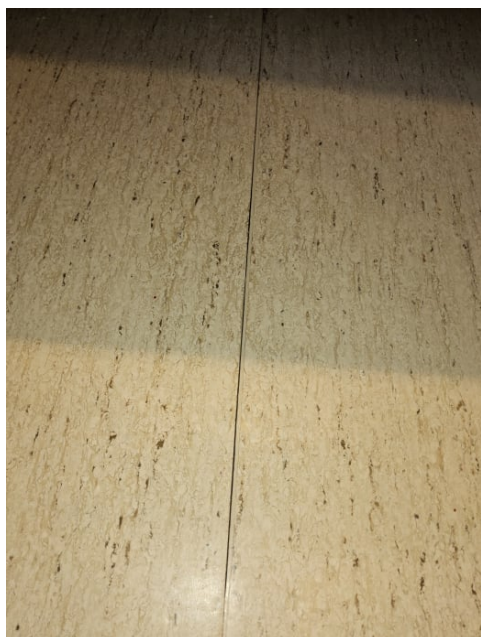
Bilde viser sprekk i gulvbelegg.

| Rørføringer gjennom gulv har ikke synlig membran / mansjetter over gulvet. Det registreres sprekk i skjøt på gulvbelegg. Forholdet medfører økt fare for fuktinntrengning i konstruksjonen. Det er ikke montert bunnlist under baderomsplater i våtsonen, noe som avviker fra monterings anvisninger. Med bakgrunn i alder på tettesjiktet / overflater er restlevetiden på rommet usikker. Det er etablert inspeksjonsluke inne i dusjssonen noe som medfører fare for fuktinntrengning i konstruksjonen. | |

| Løsningen/utførelsen rundt rørgjennomføringer og inspeksjonsluke gir fare for fukt inn i konstruksjoner. Videre bruk av dusjkabinett for å begrense overflater for belastning med fritt vann anbefales i påvente av en oppgradering av rommet. | |
