# Tilstandsrapport

Rekkehus

Tverrveien 11 D, 4620 KRISTIANSAND S

Befaringsdato: 05.05.2025

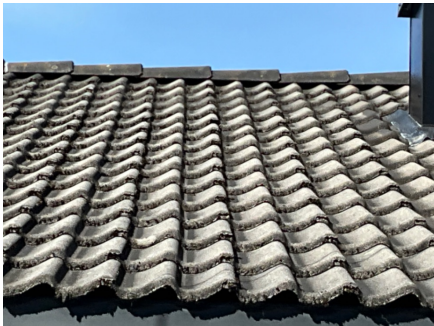
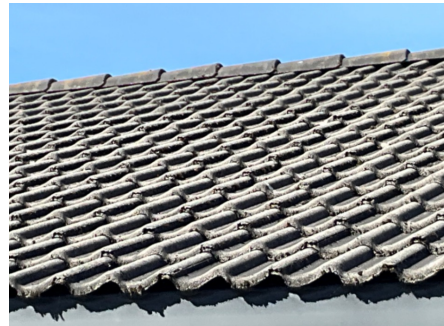
- Overvåk tilstanden jevnlig. For å få tilstandsgrad 0 eller 1 må tekkingen skiftes ut, men tidspunktet for når dette er nødvendig er vanskelig å si noe om.

Bytte takstein ved behov da det ved knekte stein er fare for vann på undertaket og fukt/råte i underliggende konstruksjoner.

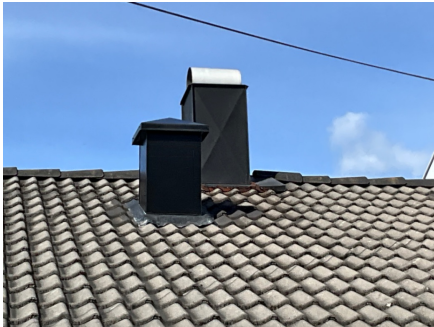
- Mer enn halvparten av forventet brukstid er passert på renner/nedløp/beslag.
- Det er rust på beslag.

- Overvåk tilstanden jevnlig. For å få tilstandsgrad 0 eller 1 må beslag/renner/nedløp skiftes ut, men tidspunktet for når dette er nødvendig er vanskelig å si noe om.
- Utettheter i beslag vil på sikt kunne resultere i råte i undertak og/eller vann i underliggende konstruksjoner.

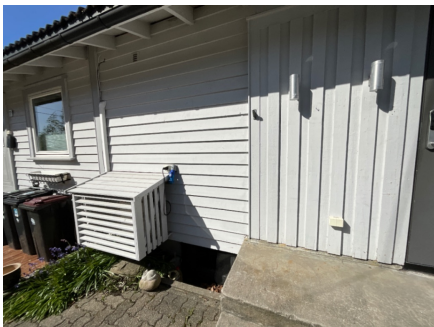
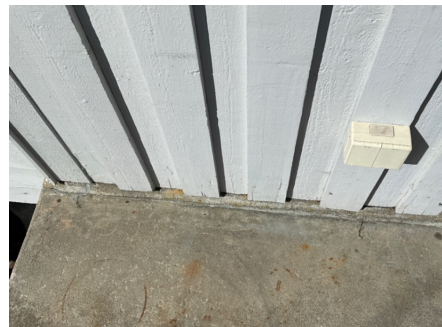
Veggene har trekonstruksjon av ukjent utførelse. Fasade/kledning har liggende og stående bordkledning.

- Det bør foretas tiltak for å bedre lufting av kledningen.
- Mangelfull eller ikke tilstrekkelig lufting av kledningen kan føre til fukt i bakenforliggende konstruksjoner.

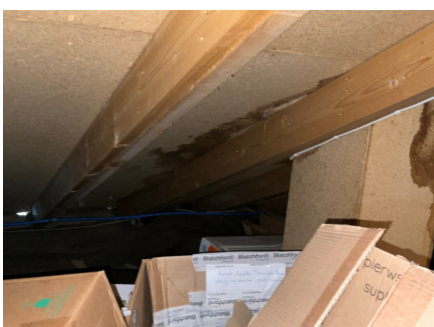
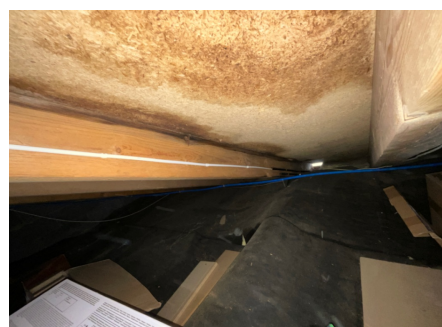
- Det er påvist fuktskjolder/skader i takkonstruksjonen.

Høy alder på tekkingen og sannsynligvis ikke tilstrekkelig tettet rundt åpninger i taket, ved mye nedbør i form av regn eller snø kan det komme vann inn på undertaket som vil kunne renne inn i bygget.

- Det må gjøres nærmere undersøkelser.

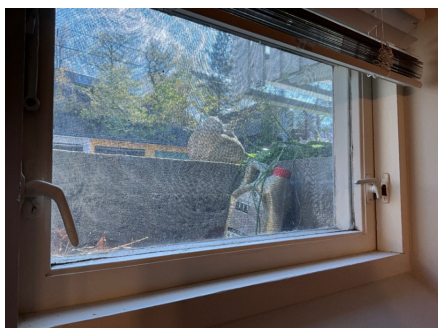
- Karmene i vinduer er slitte og det er sprekker i trevirket.
- Tilstandsgrad 2 gis når bygningsdelen har vesentlige avvik. Bygningsdelen skal enten ha feil utførelse, en skade eller symptomer på skade, sterk slitasje eller nedsatt funksjon. Graden gis når bygningsdelen trenger vedlikehold eller tiltak i nær fremtid. Graden skal også brukes når delen er gammel og det er grunn til å varsle om faren for skader på grunn av alderen, eller når det er grunn til å overvåke delen spesielt på grunn av fare for større skader eller følgeskader.

- Det må påregnes noe vedlikehold og at enkelte vinduer må skiftes ut.

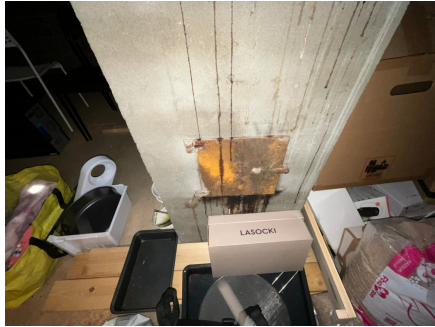
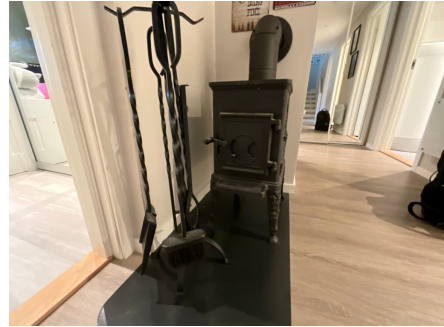
Tiltak bør påregnes slik som rehabilitering. Sotrenn under feieluke indikerer enten kondens i pipeløp eller utettheter i utvendig beslag. Nærmere undersøkelser må utføres.

Konsekvens av registrert avvik er økt fare for pipebrann.

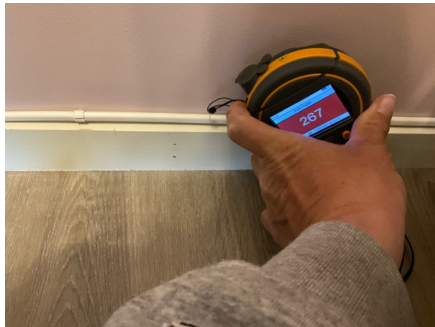
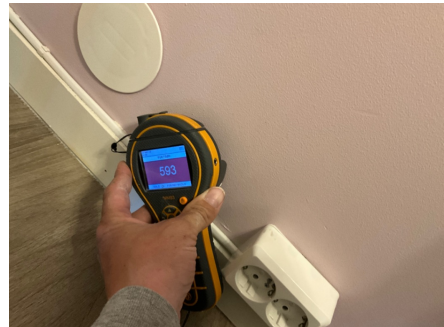
Rommene som vender mot terrenget er bod/hobbyrom, vaskerom og bad. Ved søk etter fukt er det økende mot gulvet og nedre deler av veggene.

- Det er påvist indikasjoner på noe fuktgjennomtrenging inn i kjellermur.

- Det påviste fuktnivå gir grunn til å overvåke konstruksjonen jevnlig for å se utvikling over tid, og eventuelt foreta tiltak for å unngå fuktskader.

Anbefaler tiltak på dreneringen da høy fuktighet på sikt vil kunne resultere i mugg/råte i de deler av underetasjen som ligger mot terrenget. Det er nå ingen tegn på skader, men det kan ikke utelukkes skader som ikke er registrert overflatene på badet ikke er mulig å kontrollere.

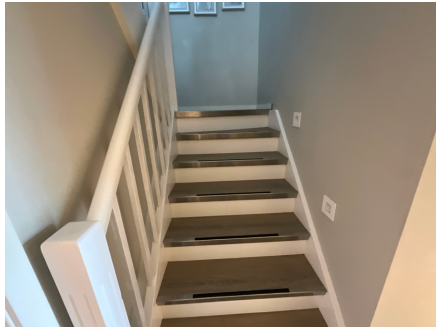
- Håndløper bør monteres, men det var ikke krav på byggetidspunktet.

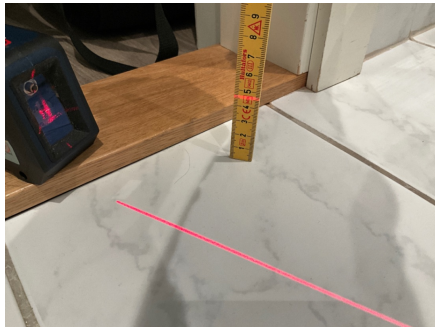
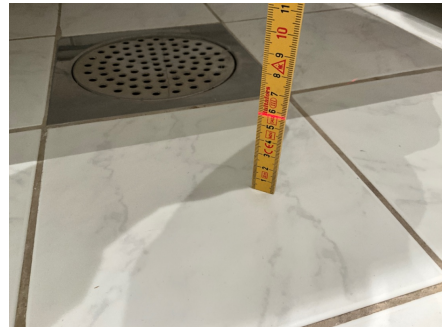
- Det er påvist at flisfuger har riss/sprekker.
- Det er påvist at høydeforskjell fra topp slukrist til gulv/synlig topp membran ved dørterskel er mindre enn 25 mm.
- Det er påvist at noen fliser har bom (hulrom under).

- Det er påvist sprekker i fliser.
- Sluken er plassert under innredning, utenfor dusjsone.

- Slike riss/sprekker kan indikere bakenforliggende fuktskader, og konstruksjonen bør observeres jevnlig for å vurdere utvikling.
- Det benyttes tett dusjkabinett og gulvet får ingen vannbelastning ved normalt bruk, men hver obs på lekkasjevann. Avviket har ingen konsekvens ved dagens bruk, ved endret bruk må det etableres fall til sluk.

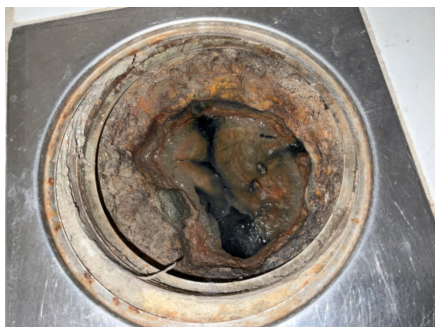
Eldre sluker uten membran eller klemring gir økt risiko for skader i tilstøtende konstruksjoner.

Ingen synlig membran i sluken.

**Kostnadsestimat: 10 000 - 50 000**

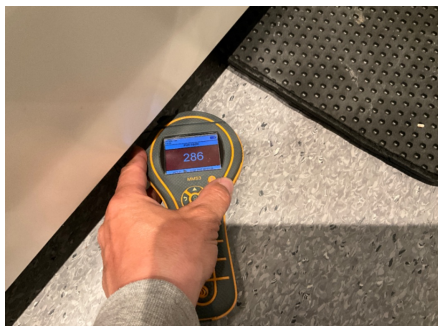
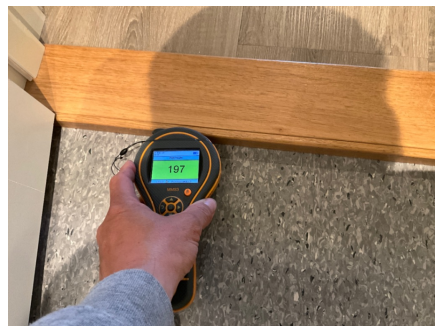
- Det er registrert symptom på fuktskader

Ved søk etter fukt på gulvet er det økende mot sluken.

Avviket kan ha sammenheng med utvendig fuktsikring. Anbefaler å holde konstruksjonen under oppsikt, høy alder og ukjent type fuktsikring tilsier da tiltak på utsiden av vegg. Dette er å anbefale før skader oppstår.

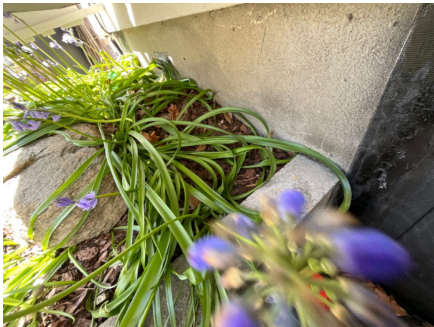
- Det mangler, eller på grunn av alder er det sannsynlig at det mangler, utvendig fuktsikring av grunnmuren ved kjeller/underetasje.
- Mer enn halvparten av forventet levetid på drenering er overskredet.

Ingen synlig fuktsikring.

- Tiltak for redrenering rundt boligen kan ikke utelukkes.
  - Overvåk tilstanden jevnlig. For å få tilstandsgrad 0 eller 1 må dreneringen skiftes ut, men tidspunktet for når dette er nødvendig er vanskelig å si noe om. Bruken av underetg/kjeller vil og være avgjørende.
- Det er ved søk etter fukt økende mut gulvet i underetasjen, tiltak slik som ny drenering og utvendig fuktsikring bør vurderes.

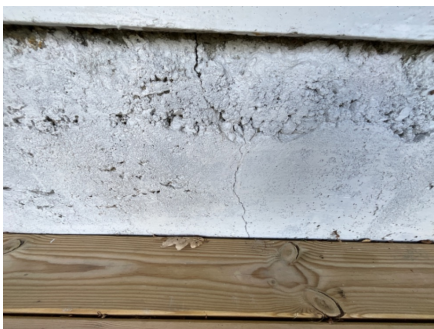
- Grunnmuren har sprekkdannelser.

- Lokal utbedring må utføres.

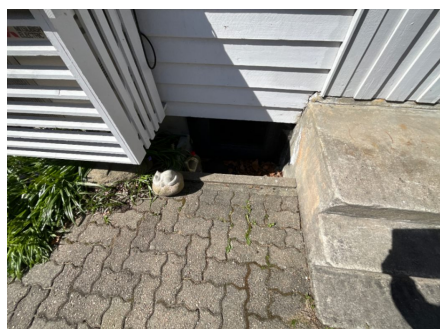
Tilstandsgrad er satt på bakgrunn av fukt i underetasjen og synlige deler av eiendommen.

Fall mot bygningen kan på sikt resultere i tett drenering og fukt/vann i underetasje/kjeller.
