# Innholdsrikt og oppusset rekkehus med fantastiske solforhold midt i hjertet av Vågsbygd - 3 soverom

Velkommen til Tverrveien 11D - et pent oppusset rekkehus med sentral og barnevennlig beliggenhet i Vågsbygd.

# Tilstandsrapport

Befaringsdato: 05.05.2025

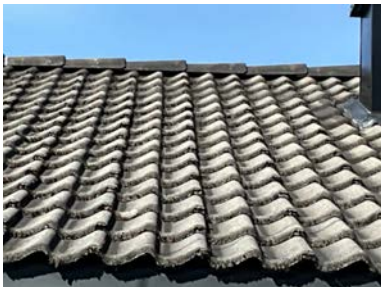
Taktekkingen er av betongtakstein. Taket er besiktiget fra takfot i stige. Siden taket (takkonstruksjon, takteking og skorstein) kun er observert fra takfot i stige, er vurderingen begrenset av dette. Det er ikke sikkerhetsmessig forsvarlig å bevege seg ut på taket da det ikke er muligheter for sikring. Selv om det ikke er avdekket skader under befaringen, betyr ikke dette at det ikke foreligger skader som en besiktigelse på taket kan avdekke. Vær oppmerksom på denne risikoen. En undersøkelse på taket kan utføres av en fagperson under tilstrekkelige sikkerhetsforhold.

- Overvåk tilstanden jevnlig. For å få tilstandsgrad 0 eller 1 må tekingen skiftes ut, men tidspunktet for når dette er nødvendig er vanskelig å si noe om.

Bytte takstein ved behov da det ved knekte stein er fare for vann på undertaket og fukt/råte i underliggende konstruksjoner.

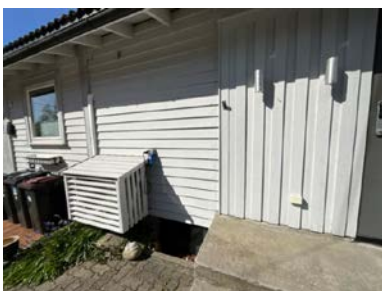
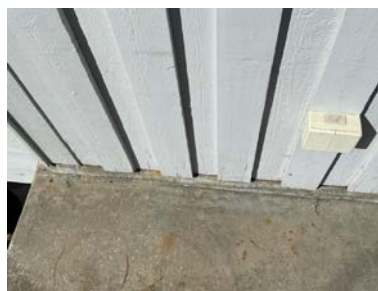
### Vurdering av avvik:

- Det bør foretas tiltak for å bedre lufting av kledningen.
- Mangelfull eller ikke tilstrekkelig lufting av kledningen kan føre til fukt i bakenforliggende konstruksjoner.

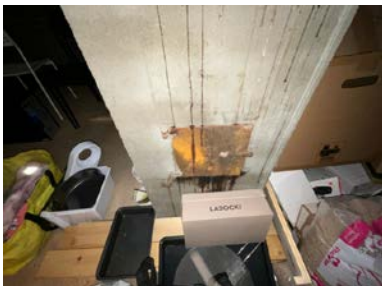
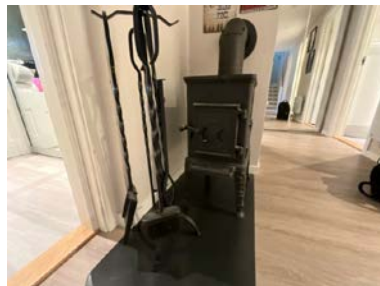
Tiltak bør påregnes slik som rehabilitering. Sotrenn under feiluke indikerer enten kondens i pipeløp eller utettheter i utvendig beslag. Nærmere undersøkelser må utføres.

Konsekvens av registrert avvik er økt fare for pipebrann.

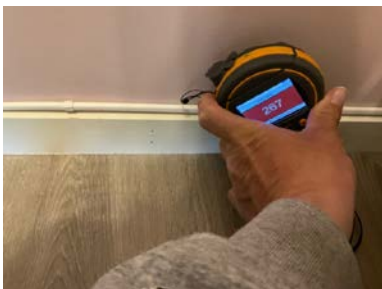
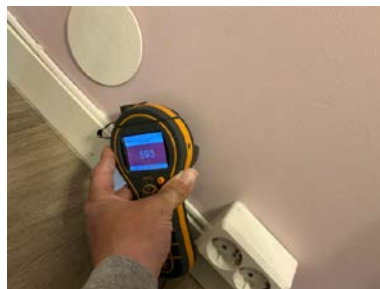
## TG 2 Rom Under Terreng

Rommene som vender mot terrenget er bod/hobbyrom, vaskerom og bad. Ved søk etter fukt er det økende mot gulvet og nedre deler av veggene.

- Det er påvist indikasjoner på noe fuktgjennomtrenging inn i kjellermur.

- Det påviste fuktnivå gir grunn til å overvåke konstruksjonen jevnlig for å se utvikling over tid, og eventuelt foreta tiltak for å unngå fuktskader.

Anbefaler tiltak på dreneringen da høy fuktighet på sikt vil kunne resultere i mugg/råte i de deler av underetasjen som ligger mot terrenget. Det er nå ingen tegn på skader, men det kan ikke utelukkes skader som ikke er registrert overflatene på badet ikke er mulig å kontrollere.

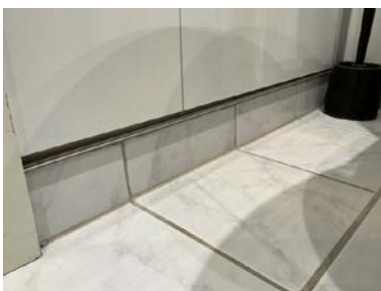
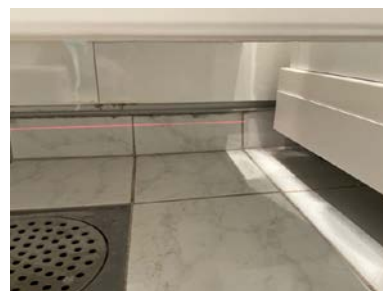
- Det må foretas lokal utbedring.

For å lukke avviket må platene byttes. Det benyttes tett dusjkabinett og veggene får derfor ingen vannbelastning ved normalt bruk.

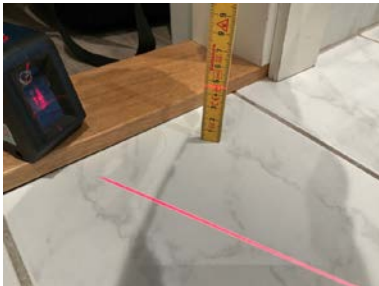
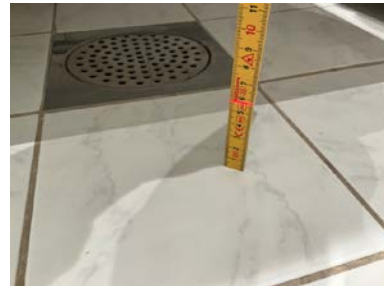
- Det er påvist at flisfuger har riss/sprekker.
- Det er påvist at høydeforskjell fra topp slukrist til gulv/synlig topp membran ved dørterskel er mindre enn 25 mm.
- Det er påvist at noen fliser har bom (hulrom under).

- Det er påvist sprekker i fliser.
- Sluken er plassert under innredning, utenfor dusjsone.

- Slike riss/sprekker kan indikere bakenforliggende fuktskader, og konstruksjonen bør observeres jevnlig for å vurdere utvikling.
- Det benyttes tett dusjkabinett og gulvet får ingen vannbelastning ved normalt bruk, men hver obs på lekkasjevann. Avviket har ingen konsekvens ved dagens bruk, ved endret bruk må det etableres fall til sluk.

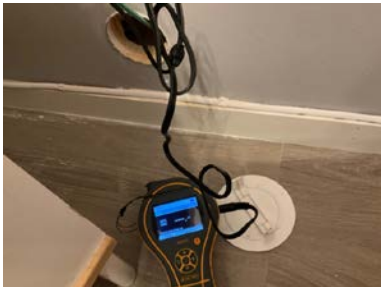
Hulltaking er foretatt uten å påvise unormale forhold. Hulltaking er foretatt i boden. Fuktkvotemåling (vekt%) i konstruksjonen ble målt til 6. Hulltaking gir begrenset adgang til visuell kontroll/måling av et lokalt område på badet, og det kan dermed ikke med sikkerhet utelukkes at det foreligger skjulte avvik eller skader i øvrige deler av konstruksjonen.

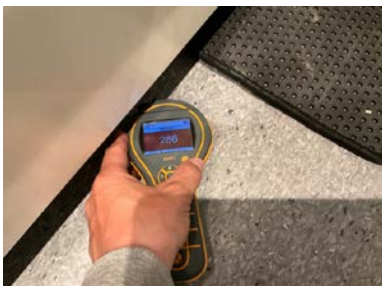
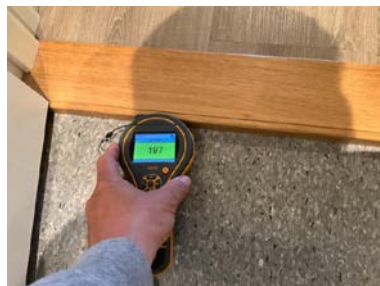
- Det er registrert symptom på fuktskader

Ved søk etter fukt på gulvet er det økende mot sluken.

Avviket kan ha sammenheng med utvendig fuktsikring. Anbefaler å holde konstruksjonen under oppsikt, høy alder og ukjent type fuktsikring tilsier da tiltak på utsiden av vegg. Dette er å anbefale før skader oppstår.

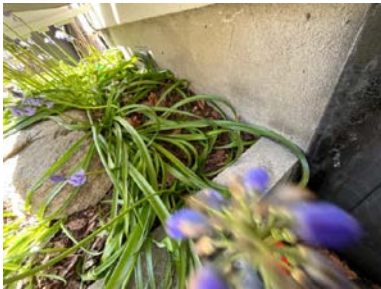
- Det mangler, eller på grunn av alder er det sannsynlig at det mangler, utvendig fuktsikring av grunnmuren ved kjeller/underetasje.
- Mer enn halvparten av forventet levetid på drenering er overskredet.

Det er ved søk etter fukt økende mot gulvet i underetasjen, tiltak slik som ny drenering og utvendig fuktsikring bør vurderes.

Ingen synlig fuktsikring.

- Tiltak for redrenering rundt boligen kan ikke utelukkes.
- Overvåk tilstanden jevnlig. For å få tilstandsgrad 0 eller 1 må dreneringen skiftes ut, men tidspunktet for når dette er nødvendig er vanskelig å si noe om. Bruken av underetg/kjeller vil og være avgjørende.

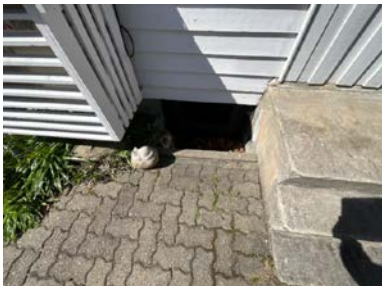
Tilstandsgrad er satt på bakgrunn av fukt i underetasjen og synlige deler av eiendommen.

Fall mot bygningen kan på sikt resultere i tett drenering og fukt/vann i underetasje/kjeller.
