# Innholdsrikt og oppusset rekkehus med fantastiske solforhold midt i hjertet av Vågsbygd - 3 soverom -

# Tilstandsrapport

gnr. 13, bnr. 796

Befaringsdato: 05.05.2025

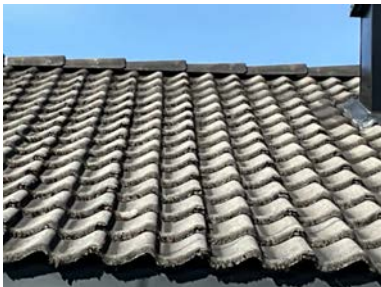
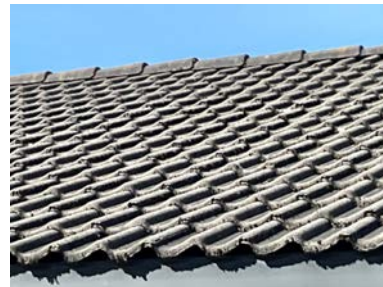
Taktekkingen er av betongtakstein. Taket er besiktiget fra takfot i stige. Siden taket (takkonstruksjon, taktekking og skorstein) kun er observert fra takfot i stige, er vurderingen begrenset av dette. Det er ikke sikkerhetsmessig forsvarlig å bevege seg ut på taket da det ikke er muligheter for sikring. Selv om det ikke er avdekket skader under befaringen, betyr ikke dette at det ikke foreligger skader som en besiktigelse på taket kan avdekke. Vær oppmerksom på denne risikoen. En undersøkelse på taket kan utføres av en fagperson under tilstrekkelige sikkerhetsforhold.

- Overvåk tilstanden jevnlig. For å få tilstandsgrad 0 eller 1 må tekkingen skiftes ut, men tidspunktet for når dette er nødvendig er vanskelig å si noe om.

Bytte takstein ved behov da det ved knekte stein er fare for vann på undertaket og fukt/råte i underliggende konstruksjoner.

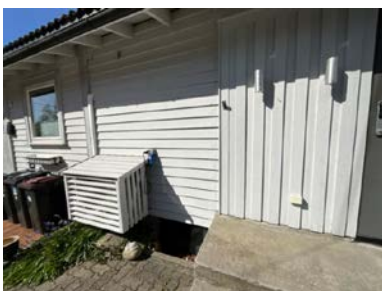
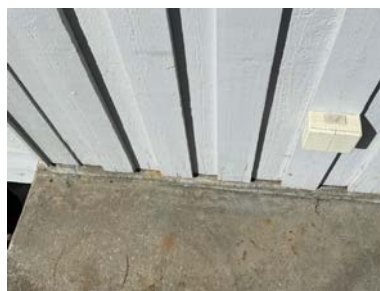
- Det bør foretas tiltak for å bedre lufting av kledningen.
- Mangelfull eller ikke tilstrekkelig lufting av kledningen kan føre til fukt i bakenforliggende konstruksjoner.

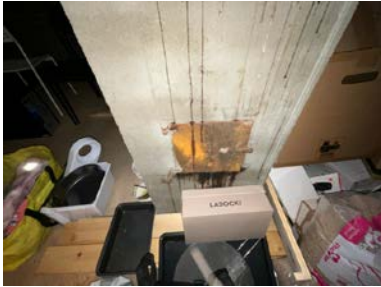
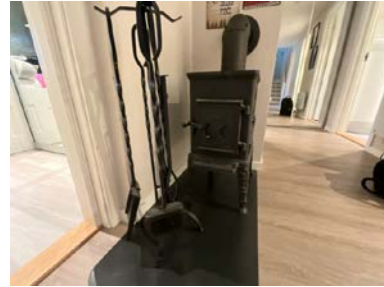
Tiltak bør påregnes slik som rehabilitering. Sotrenn under feiluke indikerer enten kondens i pipeløp eller utettheter i utvendig beslag. Nærmere undersøkelser må utføres.  
Konsekvens av registrert avvik er økt fare for pipebrann.

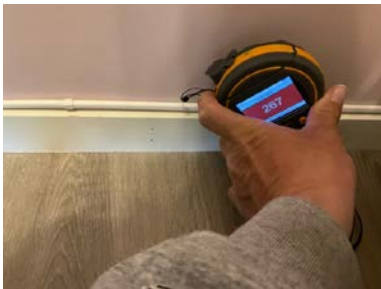
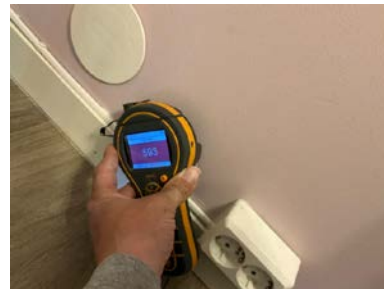
Deler av boligen ligger under terrenget. Hulltaking er foretatt og det er kun limt på et platelag rett på murene. Rommene som vender mot terrenget er bod/hobbyrom, vaskerom og bad. Ved søk etter fukt er det økende mot gulvet og nedre deler av veggene.

- Det er påvist indikasjoner på noe fuktgjennomtrenging inn i kjellermur.

- Det påviste fuktnivå gir grunn til å overvåke konstruksjonen jevnlig for å se utvikling over tid, og eventuelt foreta tiltak for å unngå fuktskader.

Anbefaler tiltak på dreneringen da høy fuktighet på sikt vil kunne resultere i mugg/råte i de deler av underetasjen som ligger mot terrenget. Det er nå ingen tegn på skader, men det kan ikke utelukkes skader som ikke er registrert overflatene på badet ikke er mulig å kontrollere.

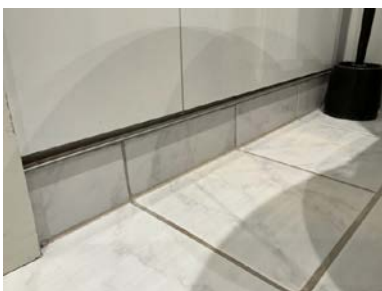
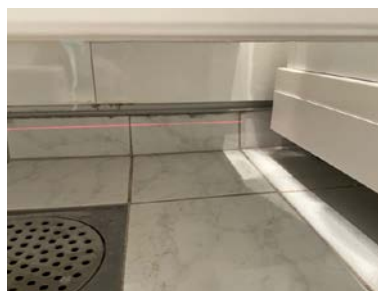
- Det må foretas lokal utbedring.

For å lukke avviket må platene byttes. Det benyttes tett dusjkabinett og veggene får derfor ingen vannbelastning ved normalt bruk.

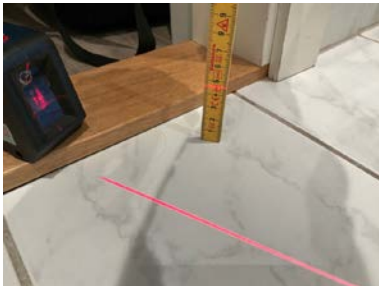
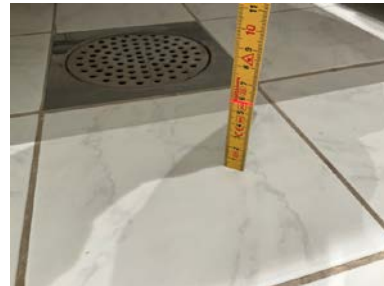
- Det er påvist at flisfuger har riss/sprekker.
- Det er påvist at høydeforskjell fra topp slukrist til gulv/synlig topp membran ved dørterskel er mindre enn 25 mm.
- Det er påvist at noen fliser har bom (hulrom under).

- Det er påvist sprekker i fliser.
- Sluken er plassert under innredning, utenfor dusjsone.

- Slike riss/sprekker kan indikere bakenforliggende fuktskader, og konstruksjonen bør observeres jevnlig for å vurdere utvikling.
- Det benyttes tett dusjkabinett og gulvet får ingen vannbelastning ved normalt bruk, men hver obs på lekkasjevann. Avviket har ingen konsekvens ved dagens bruk, ved endret bruk må det etableres fall til sluk.

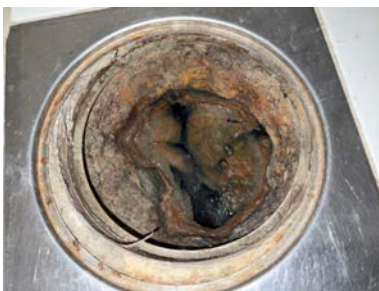
Eldre sluker uten membran eller klemring gir økt risiko for skader i tilstøtende konstruksjoner.

Ingen synlig membran i sluken.

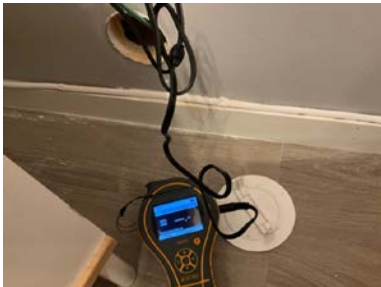
Hulltaking er foretatt uten å påvise unormale forhold. Hulltaking er foretatt i boden. Fuktkvotemåling (vekt%) i konstruksjonen ble målt til 6. Hulltaking gir begrenset adgang til visuell kontroll/måling av et lokalt område på badet, og det kan dermed ikke med sikkerhet utelukkes at det foreligger skjulte avvik eller skader i øvrige deler av konstruksjonen.

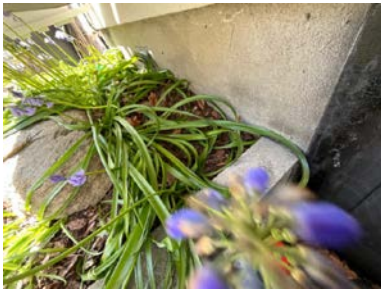
- Det mangler, eller på grunn av alder er det sannsynlig at det mangler, utvendig fuktsikring av grunnmuren ved kjeller/underetasje.
- Mer enn halvparten av forventet levetid på drenering er overskredet.

Ingen synlig fuktsikring.

- Tiltak for redrenering rundt boligen kan ikke utelukkes.
  - Overvåk tilstanden jevnlig. For å få tilstandsgrad 0 eller 1 må dreneringen skiftes ut, men tidspunktet for når dette er nødvendig er vanskelig å si noe om. Bruken av underetg/kjeller vil og være avgjørende.
- Det er ved søk etter fukt økende mot gulvet i underetasjen, tiltak slik som ny drenering og utvendig fuktsikring bør vurderes.

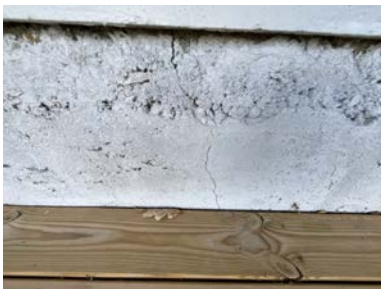
- Grunnmuren har sprekkdannelser.

- Lokal utbedring må utføres.

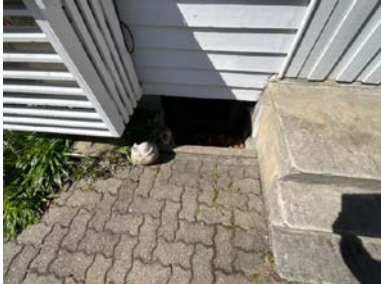
Fall mot bygningen kan på sikt resultere i tett drenering og fukt/vann i underetasje/kjeller.
