Tilstandsrapport

Enebolig

Slåteveien 9, 4580 LYNGDAL

Oppdragsnr.: 22592-1051

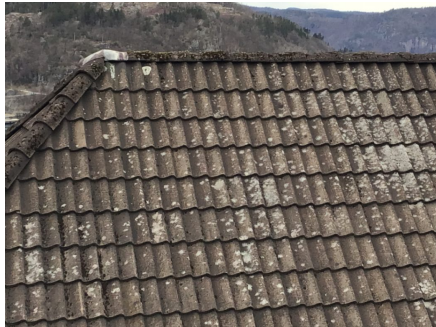
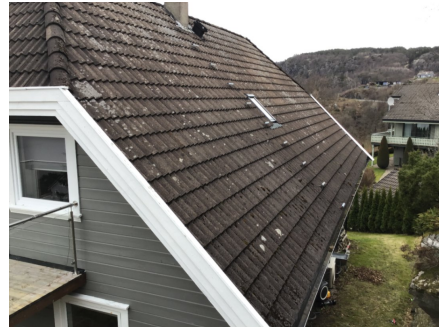
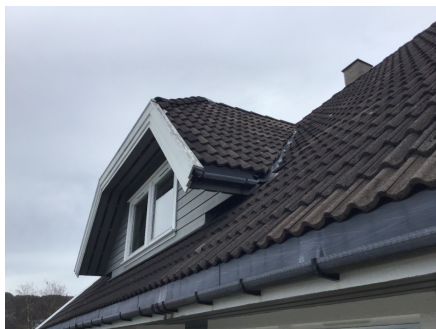
- Når taktekking og undertak begynner å bli gamle, øker risikoen for lekkasjer, noe som kan føre til omfattende og kostbare reparasjoner av underliggende konstruksjoner dersom en ikke foretar tiltak på konstruksjonene før dette oppstår.

Alder tilsier økt sannsynlighet for slitasje, svekket tetthet og redusert funksjon både i taktekking og undertak. Mosegroing kan bidra til økt fuktbelastning, redusert avrenning og frostsprengning av takstein, som over tid kan medføre skader på taktekking og underliggende konstruksjoner.

Det anbefales rengjøring og fjerning av mose, samt jevnlig vedlikehold av takflaten. Det anbefales også taket følges opp med jevnlig kontroll for å avdekke eventuelle skader eller lekkasjer. På bakgrunn av alder må det påregnes fremtidig utskifting av taktekking og undertak, men tidspunkt er det vanskelig å si noe om da det avhenger av flere faktorer som klima, vedlikehold og materialkvalitet.

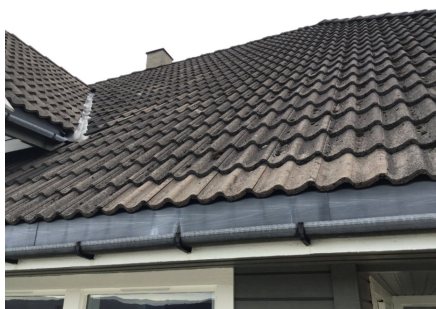
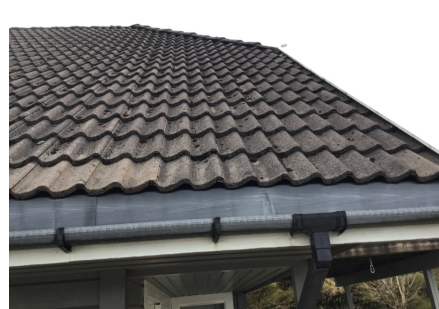
TG 2 Nedløp og beslag

Eldre plastnedløp vil over tid kunne bli sprø i materialet, som kan medføre lekkasjer eller redusert bortledning av vann.

Eldre beslag/ bly som tetting rundt pipe har økt risiko for slitasje, utettheter og lekkasjer, som kan føre til fuktskader på tilstøtende konstruksjoner.

Det anbefales kontroll av nedløp og beslag med fokus på tetthet, innfesting og funksjon. Det må påberegnes fremtidig utskifning av nedløp og beslag som følge av alder og elde. Tidspunkt er det vanskelig å si noe om da det avhenger av flere faktorer som klima, materialkvalitet og vedlikehold.

Det bør vurderes montering av snøfangere, spesielt over inngangspartier og områder med ferdsel

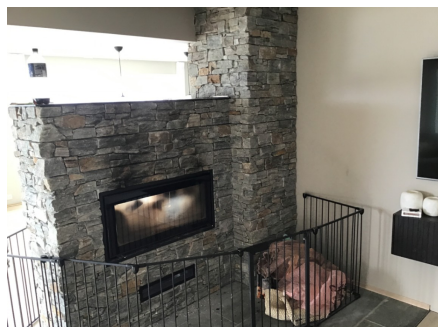
Manglende innsyn i pipevange medfører at tilstanden ikke fullt ut kan vurderes. Eventuelle skader, som sprekker, utettheter eller manglende brannteknisk avstand til brennbart materiale, kan derfor ikke utelukkes.

Det anbefales å etablere inspeksjonsmulighet for å kunne kontrollere pipevangen, særlig dersom det er mistanke om avvik eller ved fremtidige arbeider

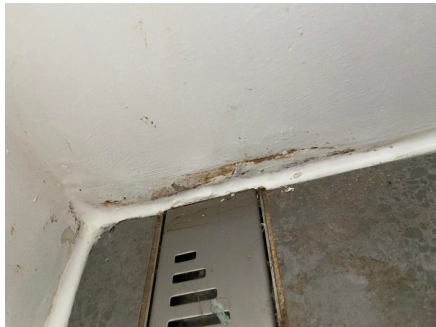
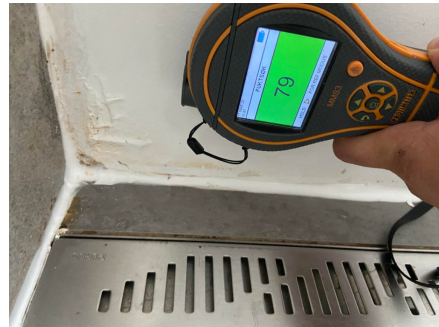
Det er registrert overflateskader i bunnplate samt bobler i overflatemaling på vegg i dusjsone. Det er ukjent hvilke produkter som er benyttet på malte, slette vegger i våtsonen.

Overflateskader og bobler i maling kan indikere lokal fuktpåvirkning eller svikt i overflatesjiktet, noe som kan redusere fuktbeskyttelsen i våtsonen. Selv om det ikke er registrert forhøyede fuktverdier ved hulltaking, kan det ikke utelukkes at det foreligger skjulte svakheter i konstruksjonen eller i overflatesjiktet.

Manglende dokumentasjon på benyttede produkter gir usikkerhet knyttet til om veggene har tilstrekkelig og varig fuksikring.

Det anbefales lokal utbedring av skadet overflate samt videre oppfølging med jevnlig kontroll for å avdekke eventuell utvikling av skader

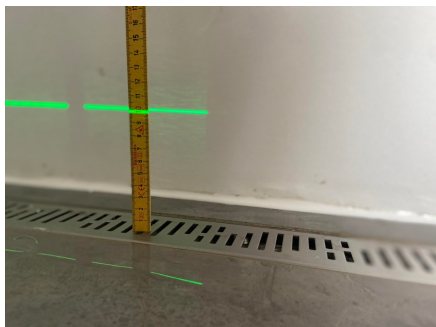
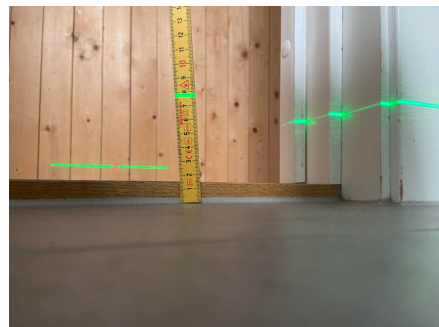
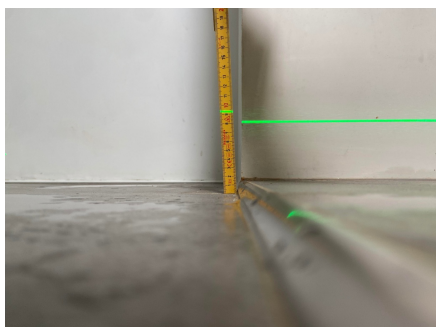
! TG 1 Overflater Gulv

Gulvet er flislagt. Rommet har elektriske varmekabler. Fall mot sluk er målt til 1. Det er registrert en høydeforskjell fra toppen av sluket til toppen av flis ved dørterskelen som er høyere enn 25mm.

Gulvet er utført som relativt flatt gulv, med nedsenk og fall til sluk i dusjone.

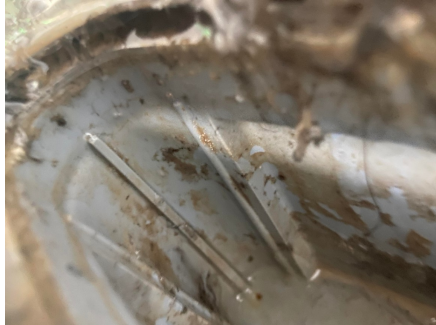
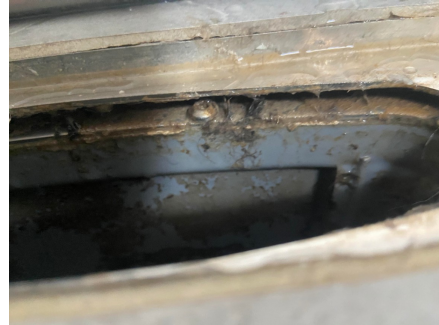
! TG 1 Sluk, membran og tettesjikt

Påpeker at smøremembran ikke kan besiktiges, tilstandsgrad er satt med basis i alder og enkelte observasjoner ved befaring, dokumentasjon for utførelse og produkt bør innhentes dersom dette eksisterer. Påpeker at smøremembran ikke kan besiktiges, tilstandsgrad er satt med basis i alder og enkelte observasjoner ved befaring, dokumentasjon for utførelse og produkt bør innhentes dersom dette eksisterer.

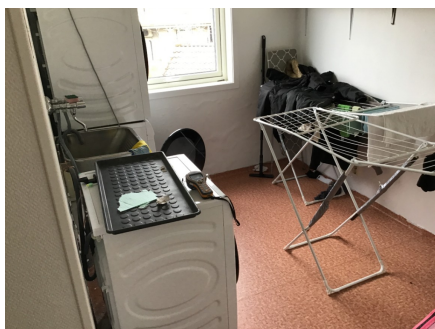
- Våtrommet må totalrenoveres. Alle forhold med tettesjikt, våtsone, sluk m.m. må dokumenteres.
- Manglende oppgradering av våtrommet medfører høy risiko for at konstruksjonene ikke vil tåle vanlig bruk av vann eller lekkasjer. Dette kan føre til fuktskader på tilstøtende konstruksjoner.

Ved renovering må våtrommet prosjekteres og utføres i henhold til gjeldende krav og anbefalte løsninger, herunder tettesjikt, fallforhold og fuktsikring. Arbeid bør utføres av kvalifisert fagperson.

Bruk av dagens våtrom er på kjøpers eget ansvar. Det bør påberegnes renovering av våtrommet.

Kostnadsestimat: 200 000 - 500 000
