# Hammerstranda 59

## 7350 BUVIKA

### Tilstandsrapport

### Eierskifte

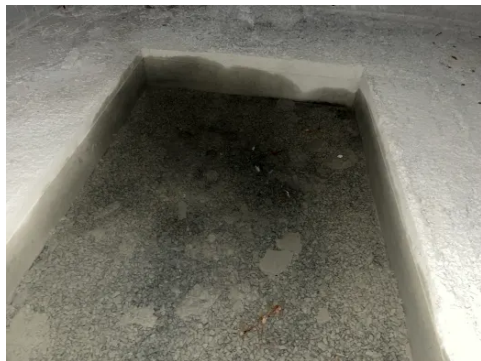
Utsparinger i grunnen slik at overflatevann kan dreneres ut gjennom grunnen.

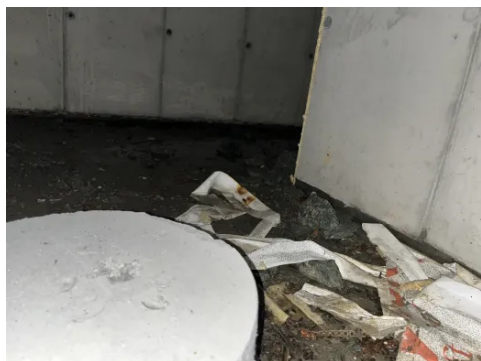
| Det blir registrert fukt på gulv/ terreng i kryprom og da spesielt under boden. Forholdet vurderes til ikke å konstruksjonsmessig betydning slik det fremstår på befaringsdagen. Type fuktsikring ble ikke stadfestet da eventuell fuktsikring er etablert under bakken/ bak fasadeplater og er ikke synlig. | |

Synlig fukt/ stående vann på gulv i kryprom under bod.

Det registreres fukt/ stående vann på gulv i kryprom under boden. Forholdet er trolig grunnet grunnvann som til tider er høyt. Som forebyggende tiltak er det etablert utsparinger i grunnen slik at overflatevann kan dreneres ut gjennom grunnen. Videre er ventilering av kryprommet i form av et ettermontert avtrekkssystem fra 2020. Det presiseres at det ikke ble registrert skader eller forhold som krever tiltak.

Jevnlig tilsyn anbefales, samt rutinemessig drifting/ kontroll av ventilasjon/ avfuktingsanlegget.
