# Anne Diesens veg 12 2317 HAMAR

## Tilstandsrapport Eierskifte

Boligtype: Leilighet i boligblokk

Byggeår: 2004

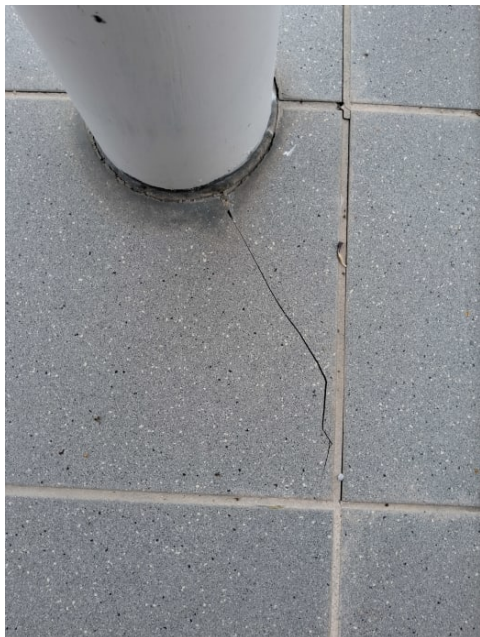
Det registreres gulvfliser med sprekker ved søyer.

Terrassen er flislagt. Det registreres enkelte gulvfliser med sprekker og det er bomlyd (tegn til hulrom) under flere gulvfliser. Eksakt årsak er ikke kjent. Forholdet indikerer manglende vedheft mellom flis og underlag. Fliser med bom kan løsne og være svekket mot ytre påvirkninger. Forholdet bør holdes under oppsikt.

Utskifting av fliser med sprekker og bom anbefales.

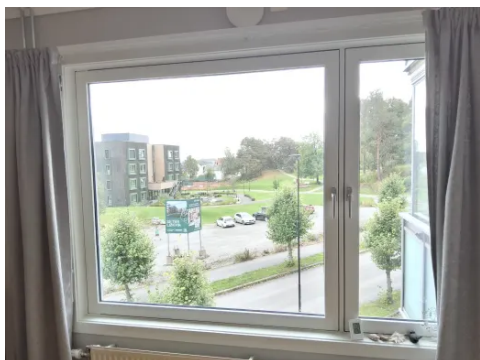
Vindu på stue har behov for justering.

Ett vindu på stue tar i karm og har behov for justering.

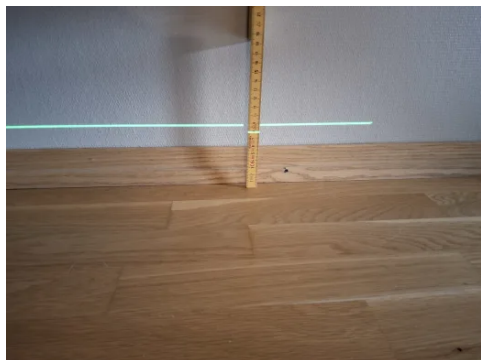
Etasjeskillet er kontrollert med nivelleringslaser.

Kontroll av etasjeskille utføres med nivelleringslaser. Det tas stikkprøver i to retninger i minst to rom per etasje der det lar seg gjøre. Det registreres skjevhet i stue/kjøkken og gang, hvor forskjellen fra høyeste til laveste punkt er målt til 40 mm. TG3 gis med bakgrunn i standardens krav til godkjente måleavvik. Ytterligere undersøkelser anbefales utført for å kartlegge årsak til skjevhetene, og om forholdet er stabilt.

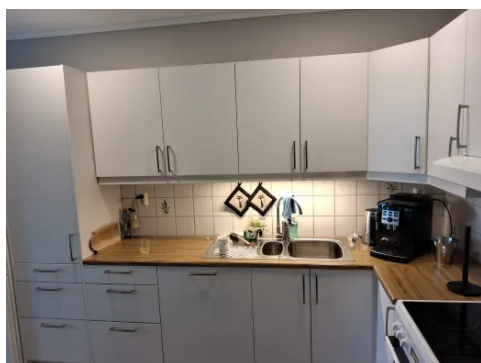
Oversiktsbilde kjøkken.

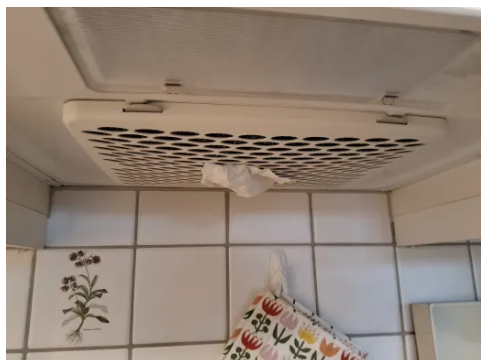
Kjøkkenventilatoren er testet med papir og det registreres sug i kanalen.

Avtrekkseffekt er testet med papir.

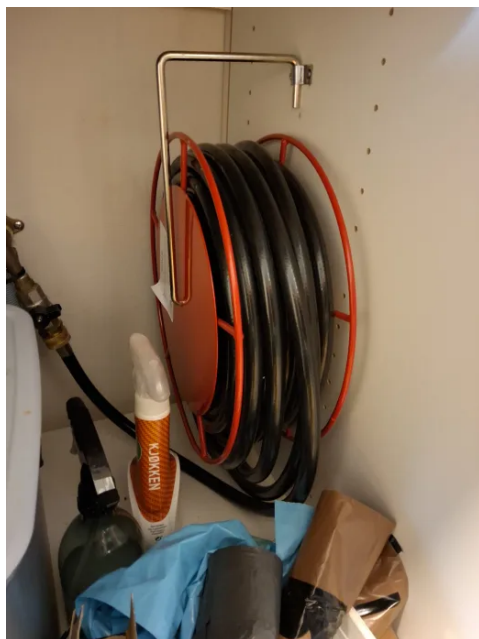
Husbrannslange er plassert i kjøkkenskap,

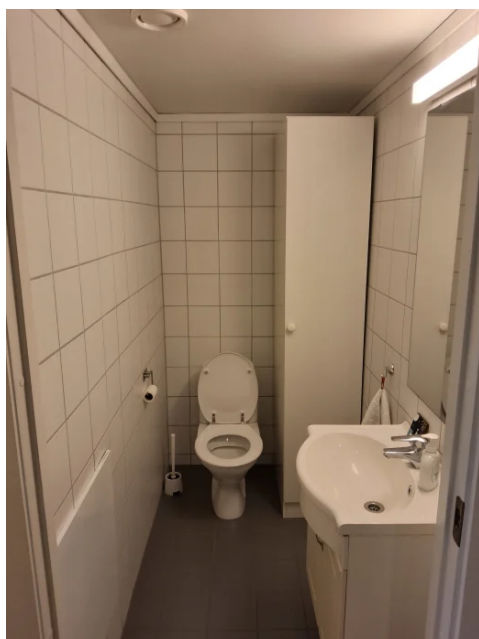
Oversiktsbilde toalettrom.

Det registreres bomlyd (tegn til hulrom) under enkelte gulvfliser. Eksakt årsak er ikke kjent. Forholdet indikerer manglende vedheft mellom flis og underlag. Fliser med bom kan løsne og være svekket mot ytre påvirkninger. Forholdet bør holdes under oppsikt.

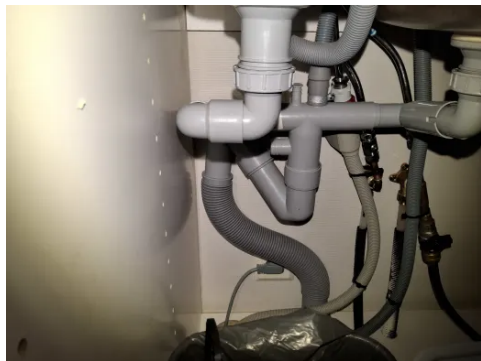
Synlige avløpsrør av plast.

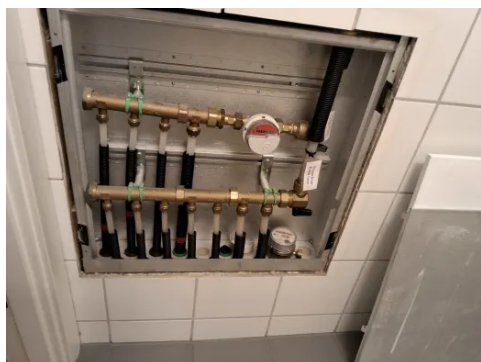
Fordelerskap er plassert på toalettrom.

Åpninger i fordelerskapet til omsluttende veggkonstruksjon er kun forseglet med tape. Erfaringsmessig vil tape gå i oppløsning ved fuktbelastning over tid og konsekvens kan være fuktskader hvis det skulle oppstå lekkasje fra vanninstallasjoner i fordelerskapet. Det bemerkes at løsningen ikke nødvendigvis er uvanlig i bygninger fra denne tidsperioden.

Det anbefales at det monteres egnede propper i utstansede åpninger i skapet.

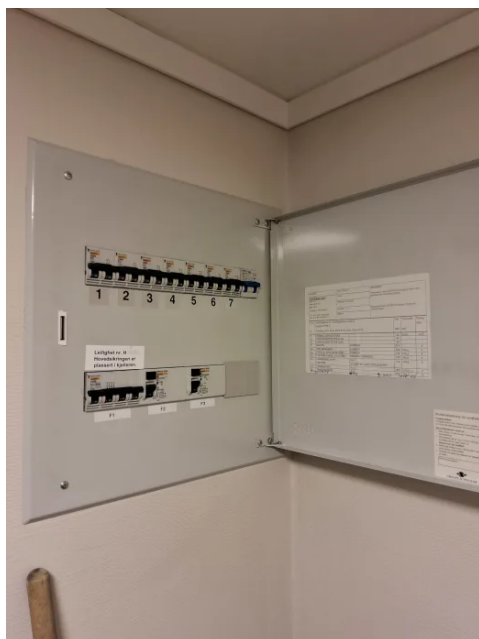
Sikringsskap er plassert i bod.

Samsvarserklæring på utført arbeid bør fremskaffes, alternativt så bør det gjennomføres en utvidet el-kontroll av en elektrofaglig person og nødvendige tiltak vurderes deretter.

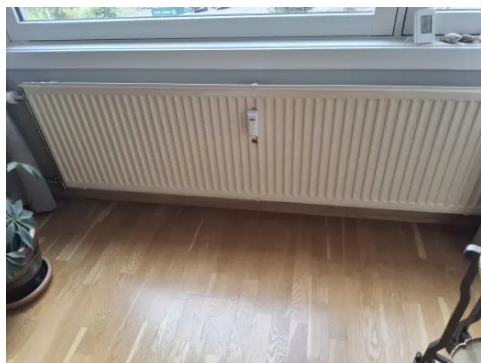
Leiligheten er oppvarmet med radiatorer tilkoblet felles fjernvarmeanlegg.

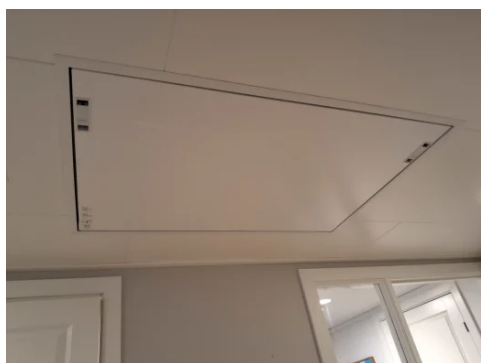
Ventilasjonsaggregat er plassert i himling i gang.

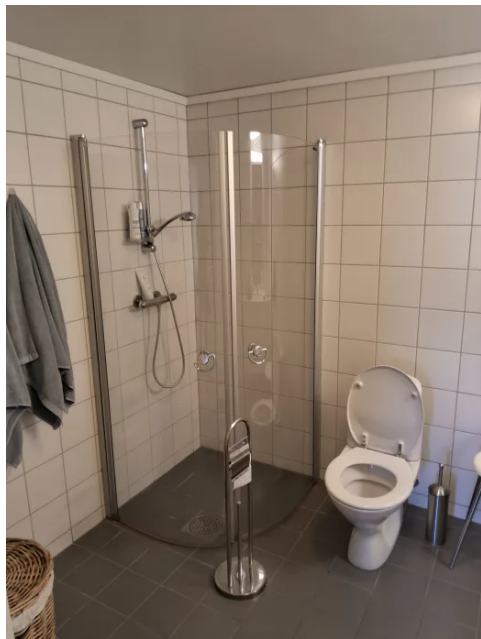
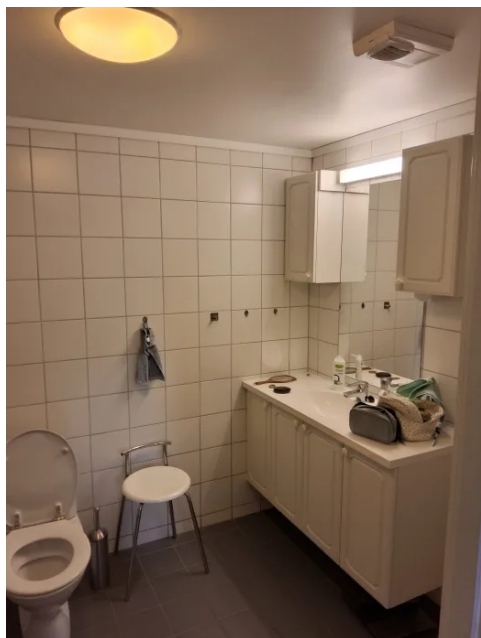
Oversiktsbilde bad.

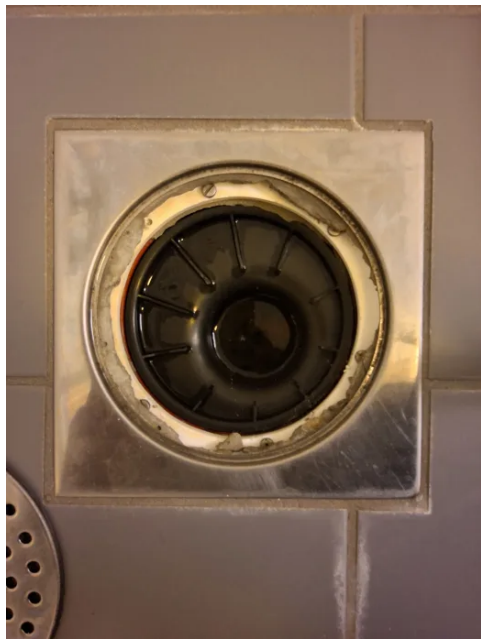
Det ble ikke registrert tegn til avvik i overgang membran/sluk.

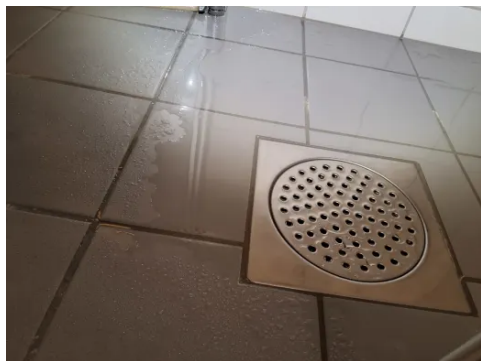
Vannsamling (lite fall) ved sluk.

Det anbefales å installere et dusjkabinett for å begrense overflater for belastning med fritt vann. Og det anbefales å etablere en fuktsensor ved dør tilknyttet automatisk vannstopper, slik at vanntilførsel blir stengt ved en eventuell lekkasje fra utstyr på rommet.

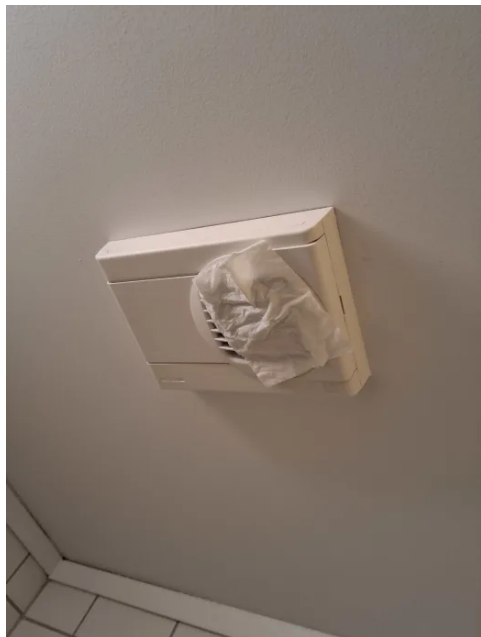
Avtrekkseffekt er testet med papir.
