# Tilstandsrapport

Enebolig

Berganveien 107, 3138 SKALLESTAD

Befaringsdato: 25.06.2025

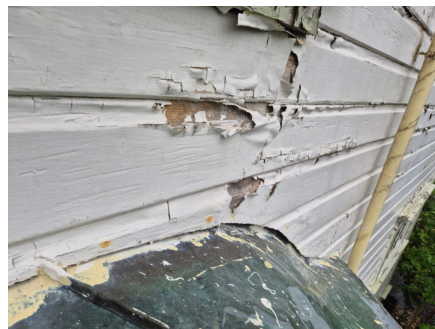
Kledningsbord mot vest bærer preg av slitasje.

- Det bør foretas tiltak for å bedre lufting av kledningen.

Boligen er av en slik alder at det er påregnelig med omkledding og det anbefales da i samme omfang at boligen etterisoleres og tilordner tilfredsstillende lufting.

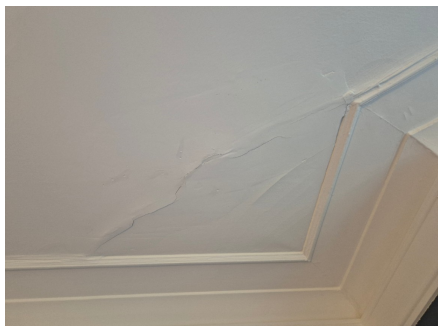
Det er stedvis hakk, sprekker og sår/merker.

Stuetak.

Det er ikke registrert noen store skader. Kjøper bør selv vurdere tiltak.

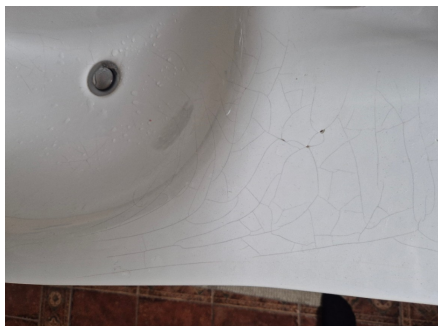
- Det er påvist riss/sprekker i utstyr på våtrommet.
- Det er påvist fuktskjolder/svelling i bunnplate i benkeskap.

Krakelering i servant.

- Skadede deler av innredning/utstyr må skiftes ut/utbedres.

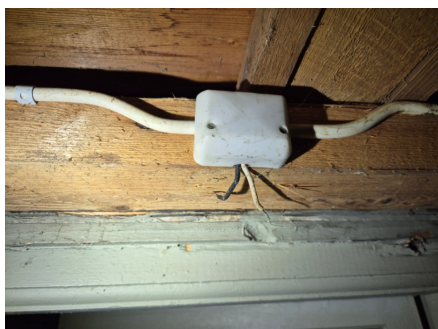
Løse ledere som stikker ut av koblingsboks

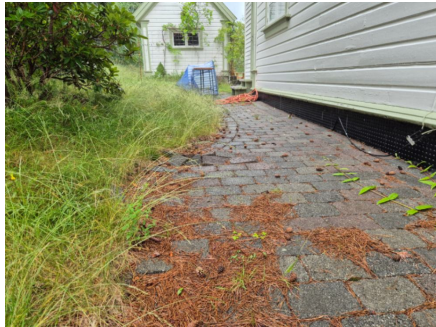
Uten tilstrekkelig fall bort fra grunnmur kan vann samle seg nær grunnmuren og føre til fuktinntrengning.

Ikke tilstrekkelig med fall 3 meter vekk fra boligen.

Ideelt bør det være fall på 1:50 på 3 meter ut fra bygning.

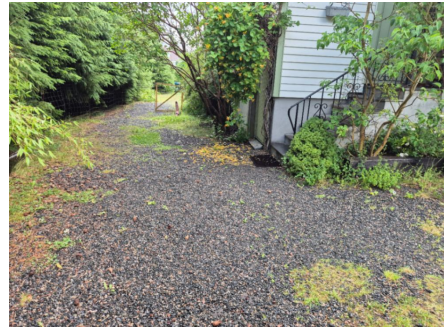
Flatt terreng.
