Berganveien 107, 3138 SKALLESTAD

**Vakker bolig med idyllisk hage,  
flere uteplasser, uinnredet loft og  
kjeller, dobbel garasje, solrikt og  
sentralt!**

# Tilstandsrapport

Befaringsdato: 25.06.2025

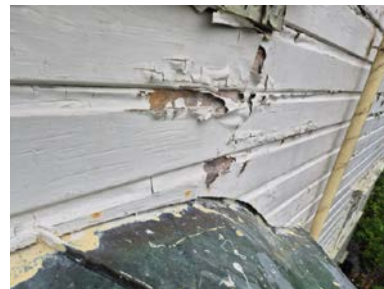
Kledningsbord mot vest bærer preg av slitasje.

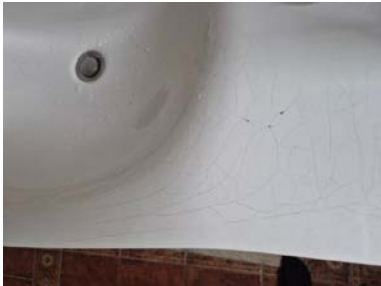
Krakelering i servant.

- Skadede deler av innredning/utstyr må skiftes ut/utbedres.
