Enebolig/tomannsbolig
Nadderudveien 41
1357 Bekkestua

Boligens tekniske tilstand:

Dato: 12/11/2024

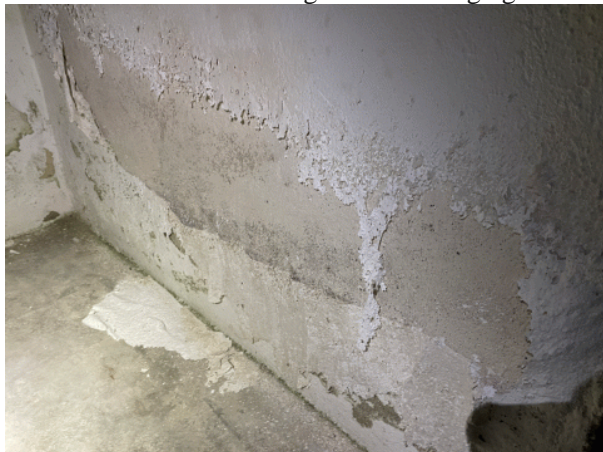
1. Grunn og fundamenter**TG 3** 1.1 Byggegrunn, fundamenter, grunnmur, drenering og sikring mot vann og fuktighet

Byggegrunn er ikke kjent.

Det er påvist skader slik at drenering og annen sikring mot vann og fuktighet er utsett.

Grunnmur av betongkonstruksjon. Ingen påvist drenering/fuktsikring.

Merknader: -Det er påvist saltutslag i vegger. Avflassing av overflatebehandling

-Synlig grunnvann 5 cm under betonggulv.

-Vær oppmerksom på at eldre betongkonstruksjoner ble støpt uten plast/tettesjikt mot grunnen. Det kan av den grunn forekomme kapillærsug av fuktighet selv om dreneringen /grunnmursplasten blir utbedret. Det er viktig å ikke benytte organisk materiale mot gulv og vegger som kan få forhøyet fuktinnhold.

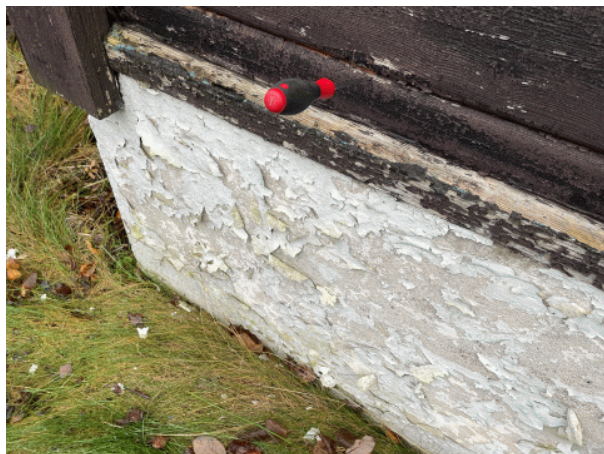
2. Yttervegger**TG 3** 2.1 Yttervegger

Det er påvist deformasjoner og/eller fuktskader i ytterveggens konstruksjoner.

Det er påvist avvik på vannbord over og under vindu, eller i overgangen mellom grunnmur og fasade og i etasjeskillere.

Merknader: -Det er påvist forhøyede verdier av fukt i treverket. Samt avflassing i overflatebehandling. Boligen bærer preg av manglende vedlikehold over flere år.

Konstruksjonen kan ha skjulte feil og mangler bak overflatebehandling/utlekting. Ytterligere undersøkelser må foretas, store avvik kan forekomme.

-Påvist råte i vannbrett/omramming vinduer

Ikke mulig å vurdere kostnadsetsimat på dette, da det kan forekomme så store avvik. Kostnadsoverslag er kun ment for å avdekke ytterligere feil/mangler.

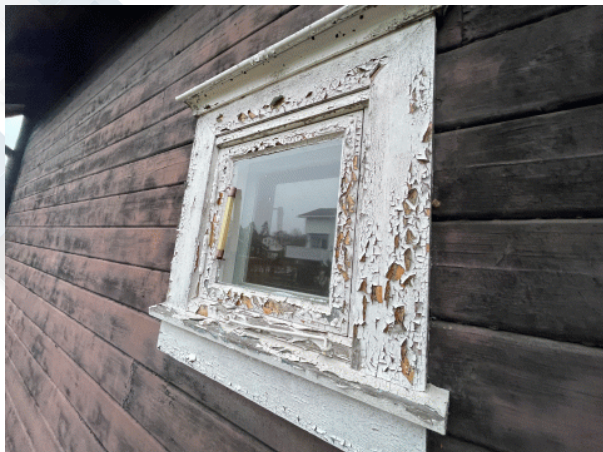
TG 2 3.1 Vinduer og ytterdører

Det er påvist avvik ved beslag, vannbord, omramming, karm eller ytre tetting.

-Liten klaring mellom listverk/omramming og vannbrett

-De eldste vinduene er preget av værslitasje utvendig med synlige sprekker og avflassing.

-Samtlige vinduer har behov for vedlikehold/utbedring.

-Flere vinduer er ikke mulig å åpne.

Settes på bakgrunn av alder og slitasje på de eldste vinduene./dørene.

Forventet tid for utskifting er oppnådd på flere vinduer.

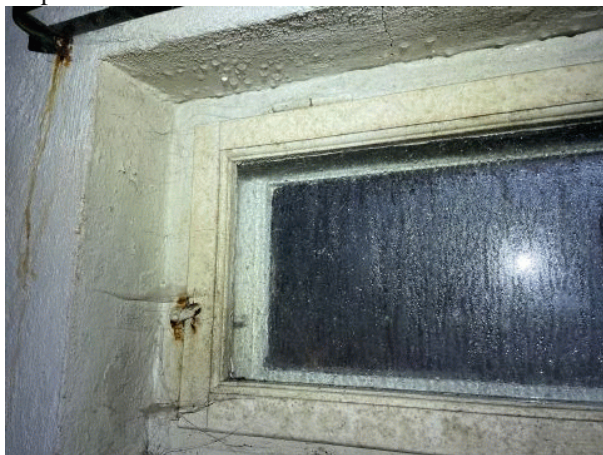
TG 3 9.1.3 Fuktmåling og ventilasjon

Det er fuktkontrollert med egnet fuktmåleverktøy.

Det mangler ventilering i kjellerrommene. Ikke mulig å hullborre pga konstruksjonsmessige årsaker. Innestengt fuktig luft har satt sitt preg på konstruksjonen i form av soppangrep.

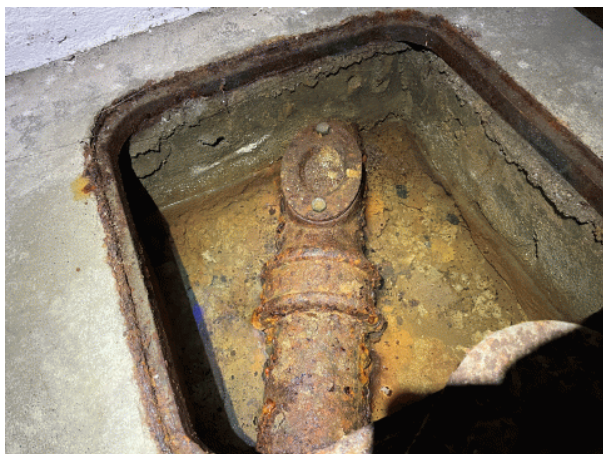
TG 3 10.1 WC og innvendige vann- og avløpsrør

- Merknader:** -Hovedstoppekran er avstengt grunnet svikt i rør. Ikke testet på befaringsdagen.
 -Toaletter er knust/defekt
 -Deler av VVS installasjoner har passert forventet levetid. (støpejernsrør og sluk med tydelige rustangrep.)

Settes som et helhetsinntrykk av VVS installasjonen.
