# Tilstandsrapport

Kjedehus

Kjølmovegen 33, 2270 FLISA

Befaringsdato: 01.04.2025

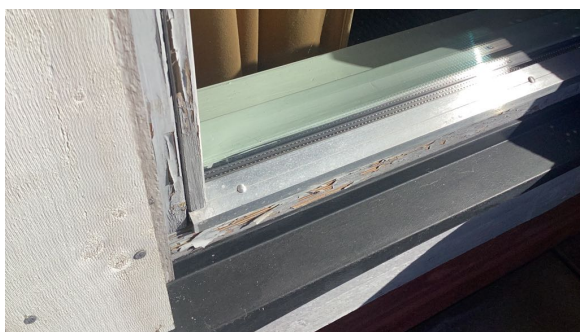
Vinduer nærmer seg forventet brukstid.  
Det er stedvis slitasje på overflater.

Eksempel på slitasje.

Vedlikehold av overflater.

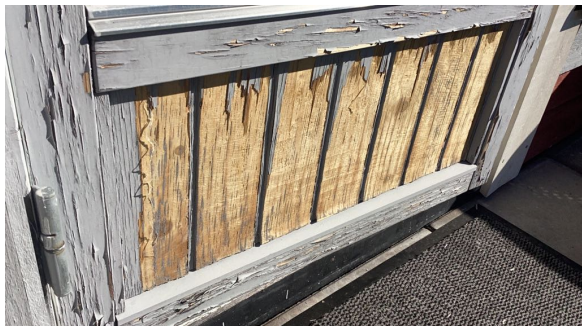
Verandadør: Dør er nær forventet brukstid. Dørblad tar i terskel. Dørblad tetter ikke helt mot karm. Kraftig slitasje på overflater.  
Entredør: Dør har noen riper og bruksmerker.

Slitasje på tidspunkt for befaring.

Det er opplyst at verandadør blir malt før salg.  
I tillegg er det behov for justering/tilpasning/utskifting av pakning for at dørblad skal tette mot karm.  
Totalt sett anses dør å være moden for utskifting.

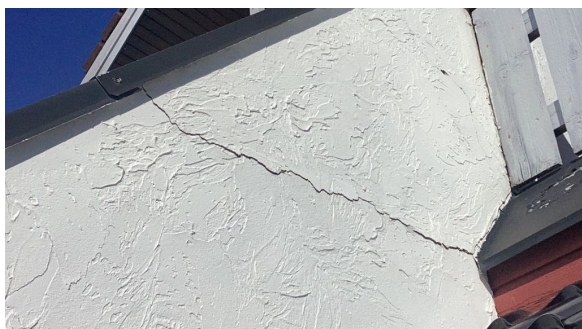
Noe riss og oppsprekking på murvegger.

Eksempel på sprekk i murvegg

Vedlikehold av murvegger.

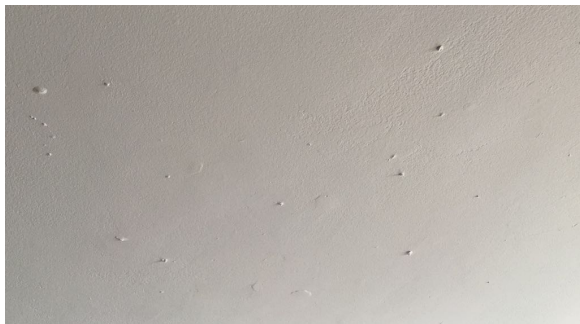
Ett område med nupper i himling i stue.

Eksempel på nupper i himling.

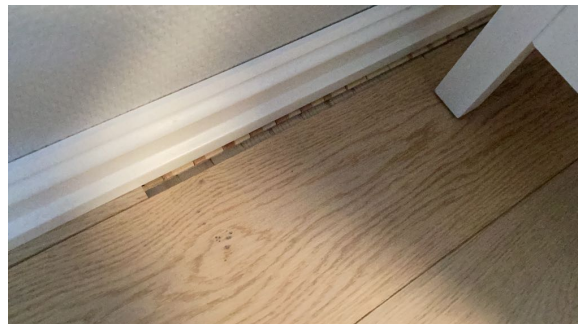
Ett parkettbord har glidd i fra inn mot bad.

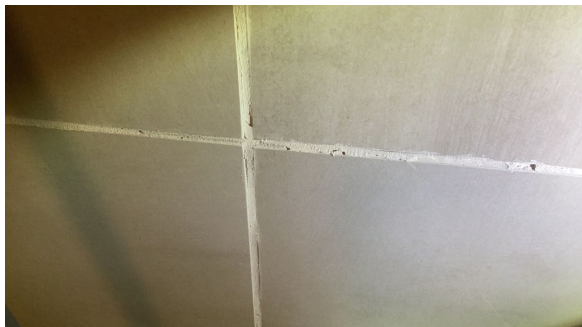
Det er oppsprekking i fuger på fliser over toalett. Denne type forhold skyldes normal at veggkonstruksjonen er for myk i forhold til lastene den påføres ved at det er vegghengt toalett.

Sprekker i fuger på vegg over toalett.

Fuger kan skiftes ut.

Dersom det utføres utskifting av fuger så må det forventes at forholdet vil oppstå på nytt. For endelig løsning må veggkonstruksjonen forsterkes.

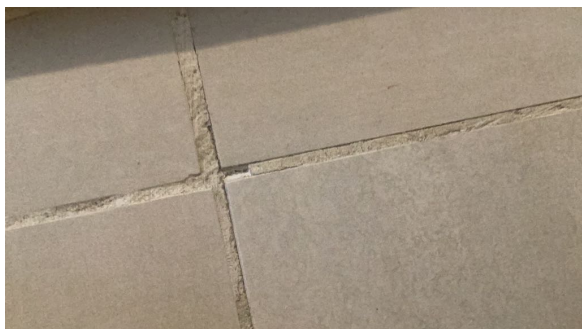
- Det er påvist at noen fliser har bom (hulrom under).
- Det er påvist avvik i krav til høydeforskjell/fall-løsning på våtrommet.

Det er et forholdsvis stort omfang av bom i fliser. Det er stedvis riss i fuger mellom fliser og fuger begynner å sprekke opp ved dør.

Fuge begynner å sprekke opp ved dør.

Det er foreløpig ikke nødvendig med større tiltak ift. til gulvfliser, men omfanget av bom i flisene samt symptomene med riss og begynnende oppsprekkende fuger indikerer at behov for tiltak vil oppstå på sikt. Tiltak vil evt. kunne være fastliming og utskifting av fuger etter behov.

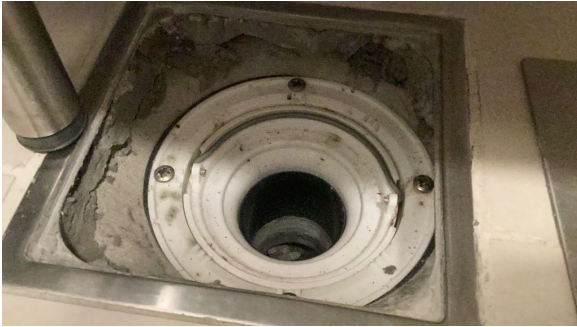
Sluk utenfor dusj

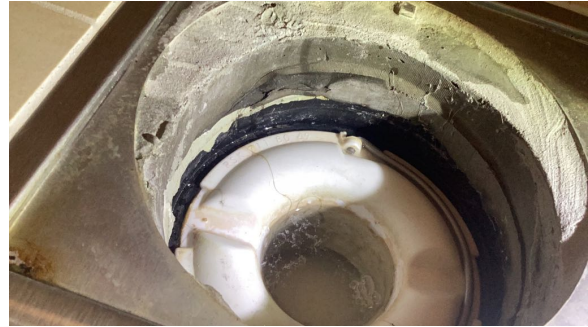
Sluk i dusj.

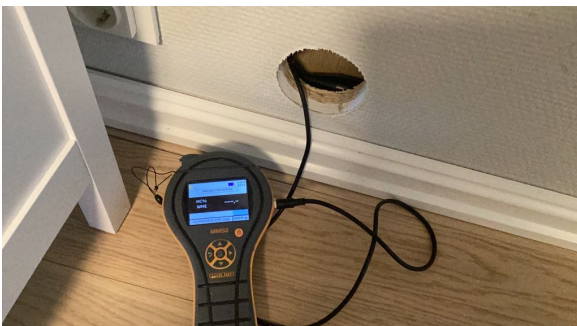
Hulltaking er foretatt uten å påvise unormale forhold.

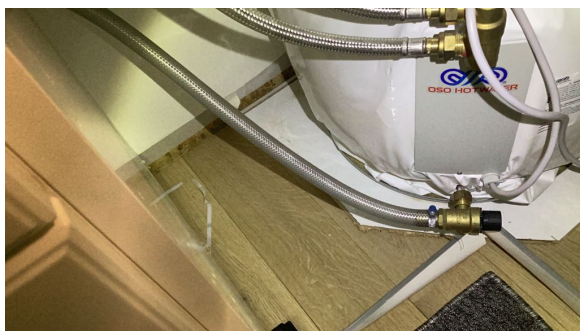
Varmtvannsbereder fra 2019 med kapasitet på 110 liter. Leekasjevakt i nærheten. (Samme forbehold som for vannrør). Koblet til strøm med fast punkt med bryter.

Føler for lekkasjevakt ligger inn mot varmtvannsbereder.
