# Tilstandsrapport

Boligbygg med flere boenheter

Solsiden 1 A, 4950 RISØR

Befaringsdato: 26.04.2025

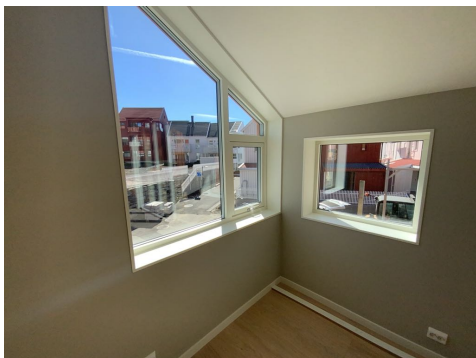
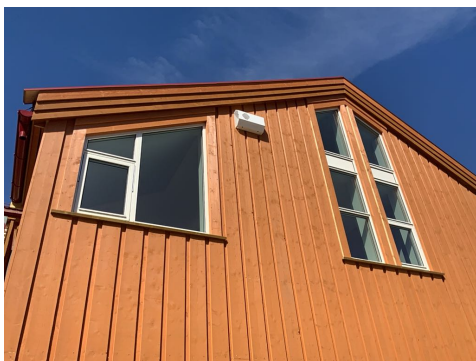
### ! TG 1 Vinduer

Vinduer fra byggeår i malt trekonstruksjon, med normal slitasje.

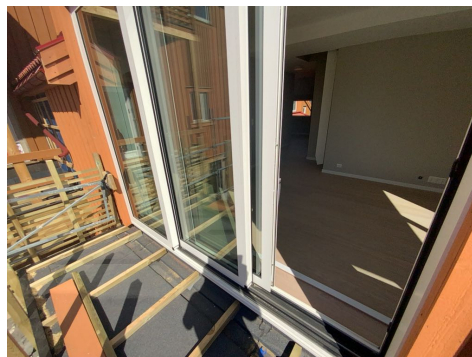
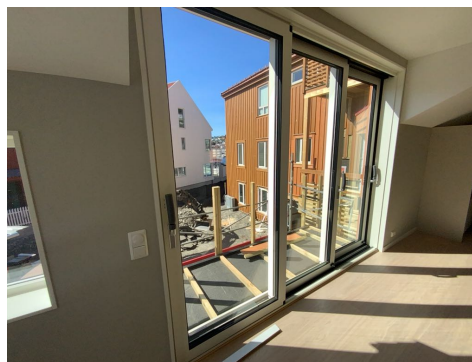
### ! TG 1 Dører

Dører i malt trekonstruksjon.

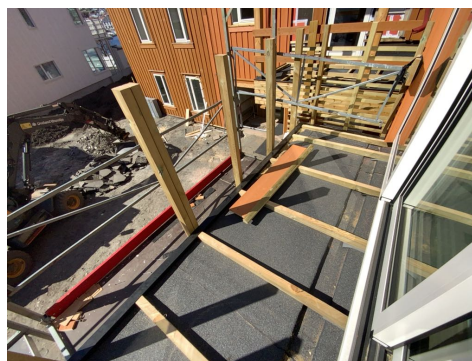
### ! TG 1 Balkonger, terrasser og rom under balkonger

Terrassedekke og bjelker i impregnert treverk med rekkverk i glass og treverk.

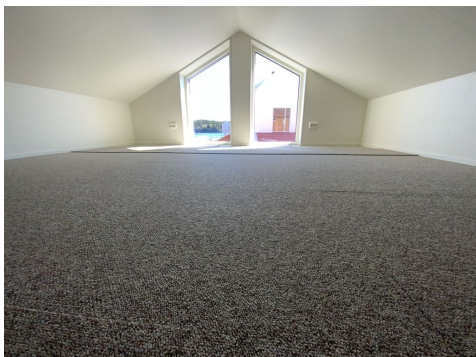
### ! TG 1 Overflater

Leiligheten holder en høy standard med lyse nøytrale farger og parkett på gulv.

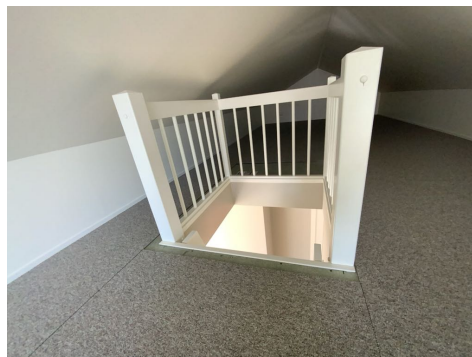
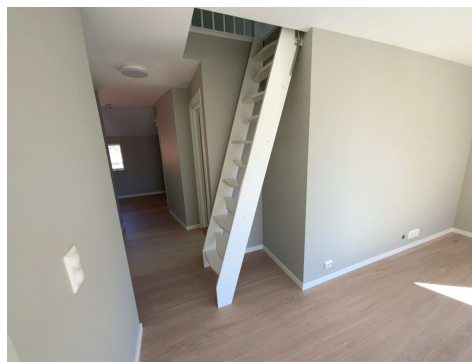
## ! TG 2 Innvendige trapper

Malt trapp/stige opp til hems.

Det er noen manglende sikring av trapp/stige til hems, da det ikke er rekkverk i trappen.

Trappen fungerer fint til sitt bruk.

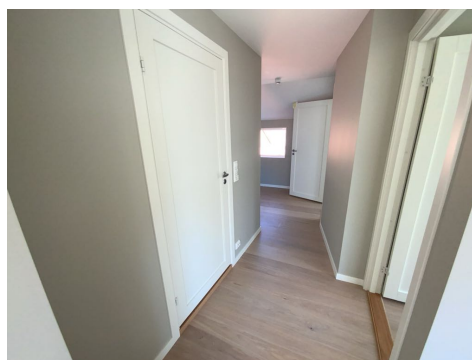
## ! TG 1 Innvendige dører

Malte slette innvendige dører.

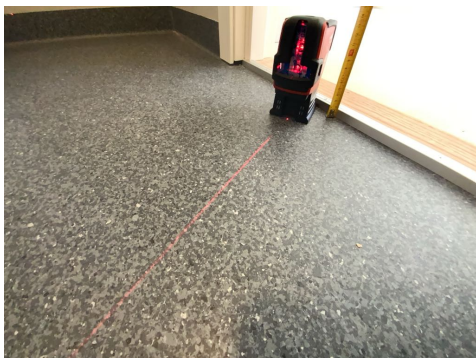
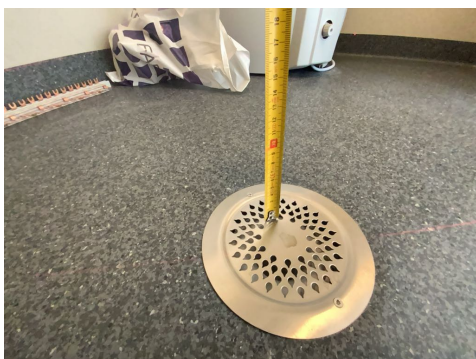
### ! TG 1 Overflater Gulv

Belegg på gulv med 17 mm fall fra dør til sluk og oppkant ved dør.

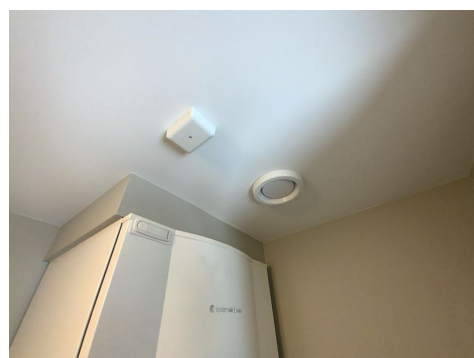
### ! TG 1 Ventilasjon

Balansert ventilasjon med avtrekk fra ventil i taket.

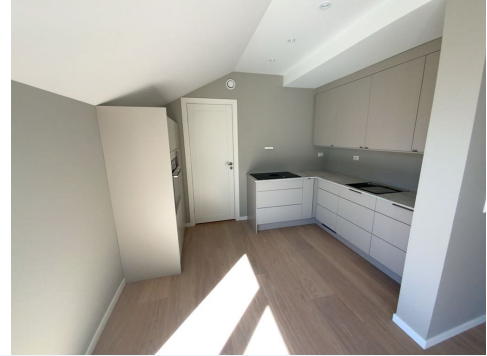
### ! TG 1 Overflater og innredning

Kjøkkeninnredning med slette fronter og laminat benkeplate  
Det er integrerte hvitevarer og ventilator i platetopp.

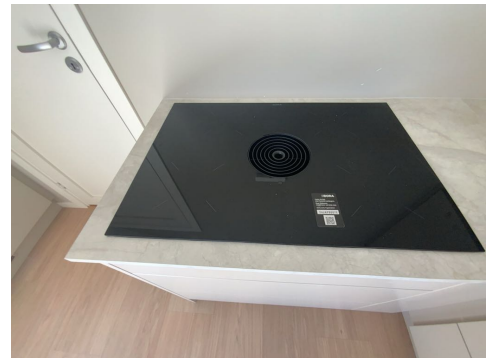
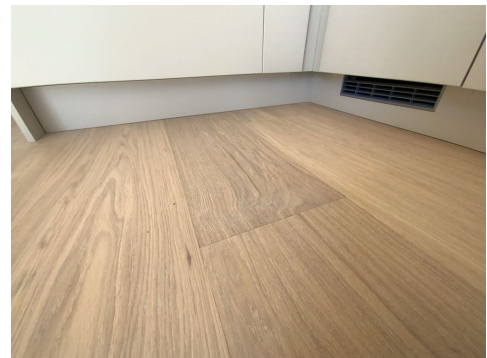
### ! TG 1 Avtrekk

Ventilator i platetopp.

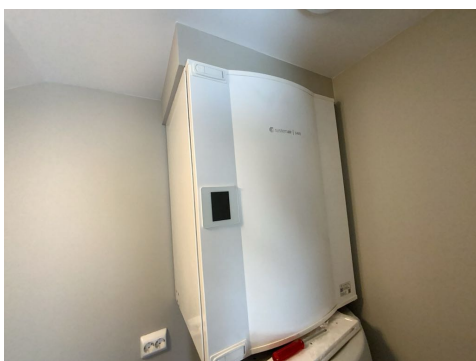
## ! TG 1 Ventilasjon

Det er balansert ventilasjon.

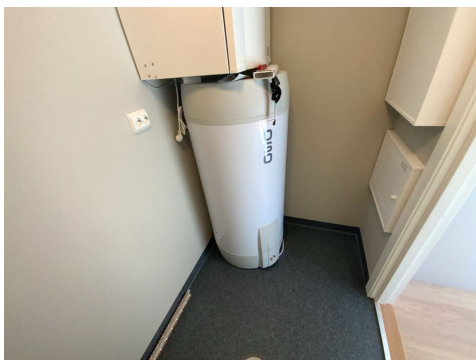
## ! TG 1 Varmtvannstank

Varmtvannstanken står i vaskerommet.

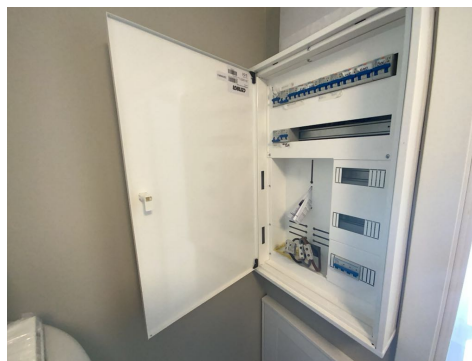
## ! TG 1 Elektrisk anlegg

Det er nytt skap med automatsikringer, overspenningsvern og jordfeilbryter.

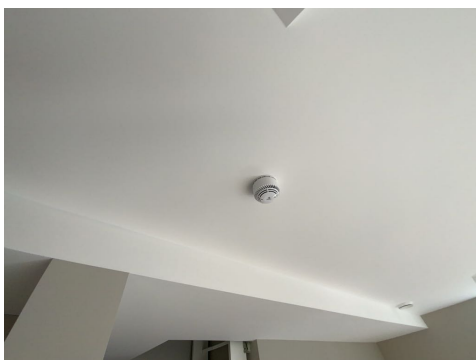
## ! TG 0 Branntekniske forhold

Brannslukningsapparat fra 2025 og røykvarsler i tak.
