# Tilstandsrapport

Enebolig

Andøyfaret 84, 4623 KRISTIANSAND S

Befaringsdato: 22.04.2025

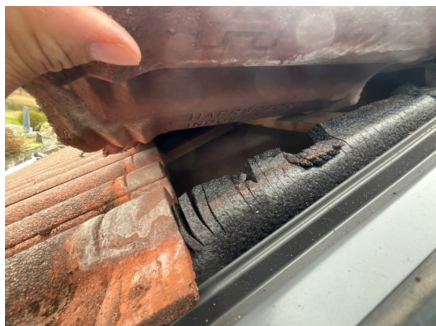
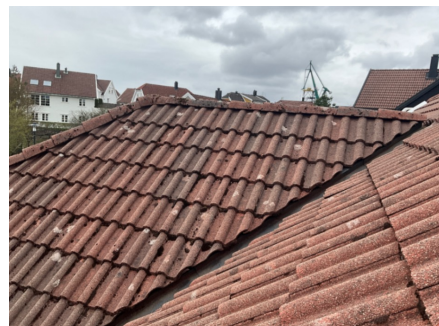
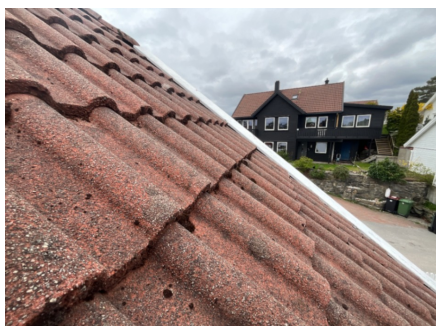
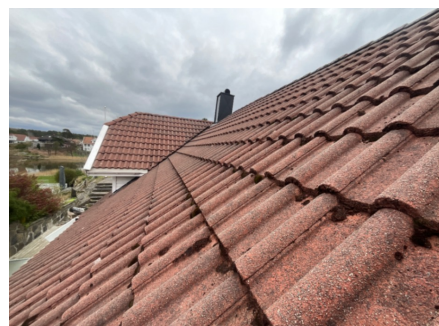
Siden taket (takkonstruksjon, takteking og skorstein) kun er observert fra bakkenivå, er vurderingen begrenset av dette. Det er ikke sikkerhetsmessig forsvarlig å bevege seg ut på taket eller observere fra stige. Selv om det ikke er avdekket skader under befaringen, betyr ikke dette at det ikke foreligger skader som en besiktigelse på taket kan avdekke. Vær oppmerksom på denne risikoen. En undersøkelse av taket kan utføres av en fagperson under tilstrekkelige sikkerhetsforhold.

- Tidspunkt for utskiftning av undertak nærmer seg.
- Overvåk tilstanden jevnlig. For å få tilstandsgrad 0 eller 1 må tekkingen skiftes ut, men tidspunktet for når dette er nødvendig er vanskelig å si noe om.
- Tidspunkt for utskiftning av takteking nærmer seg.

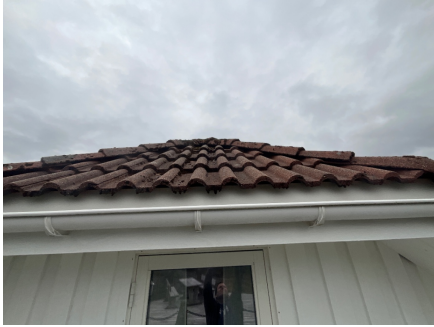
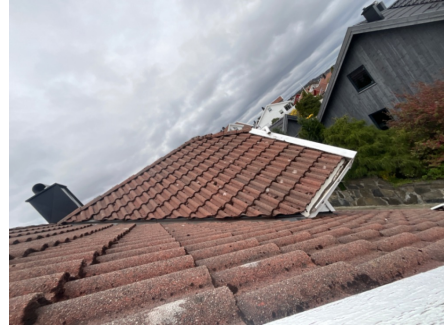
### TG 2 Nedløp og beslag

Takrenner, nedløp og beslag av metall/plast.

- Overvåk tilstanden jevnlig. For å få tilstandsgrad 0 eller 1 må beslag/renner/nedløp skiftes ut, men tidspunktet for når dette er nødvendig er vanskelig å si noe om.

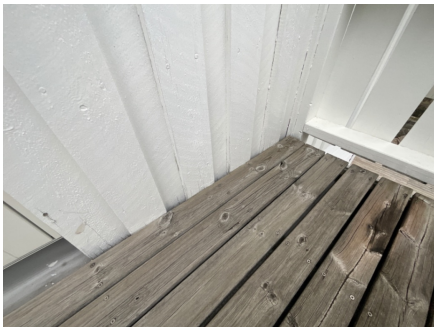
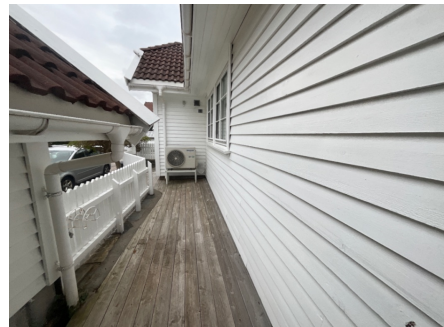
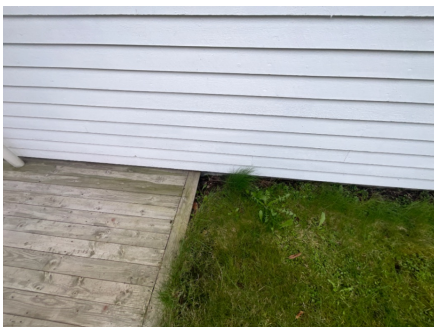
## Veggkonstruksjon

Kledning som står nærme terrenget vil ha økt behov for maling og med fare for fukt og råte i kledningen og bakenforliggende konstruksjoner.

- Lokal utbedring bør foretas for å øke avstanden mellom terreng og bordkledning.

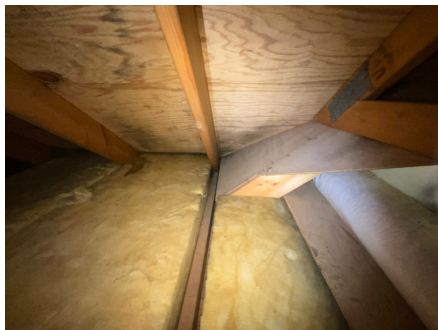
Hull i dampspærren vil kunne gjøre at varm fuktig inneluft trenger ut i konstruksjonen med dertil fare for fukt og råteskader i konstruksjonen.

Utettheter i dampspærren.

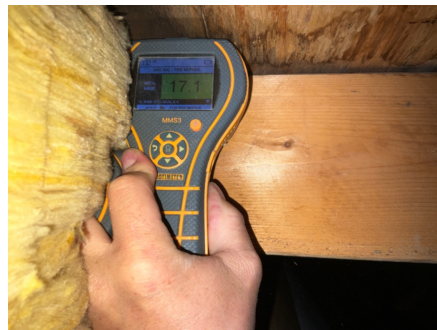
Høy fuktighet i undertaket, ny tekking bør vurderes. Konstruksjonen må holdes under oppsikt.

17 vektprosent.

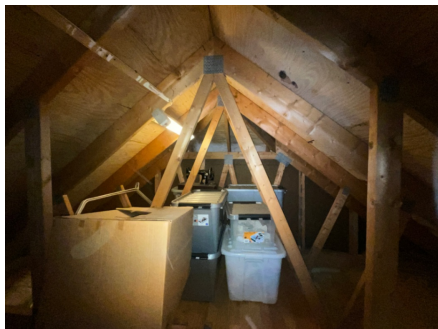
- Det er begrenset/dårlig ventilering av takkonstruksjonen.
- Det er fra loft/kryploft påvist indikasjoner på at det er punktering av dampsperre, som medfører svekket effekt av dampsperrerefunksjonen.
- Det er påvist fuktskjolder/skader i takkonstruksjonen.

Lite lufting.

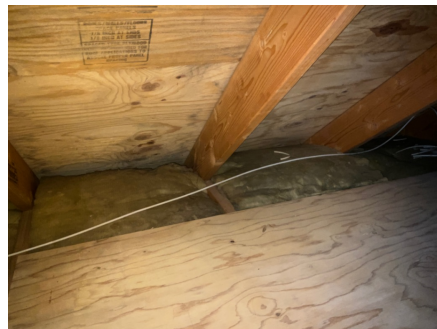
Fuktmerker i undertaket.

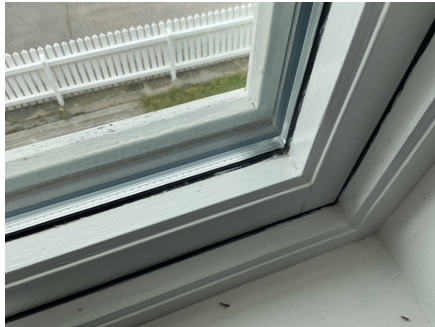
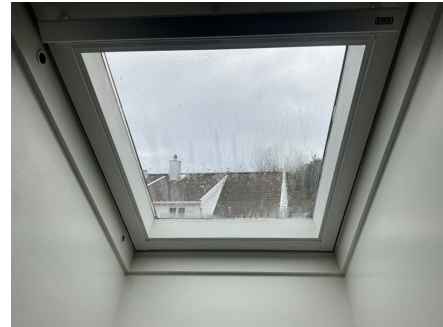
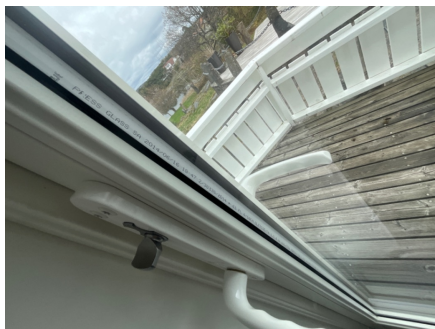
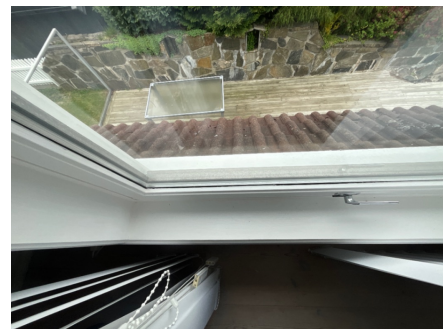
## Vinduer

- Det er påvist noen glassruter som er punktert eller sprukne.
- Karmene i vinduer er slitte og det er sprekker i treverket.
- Tilstandsgrad 2 gis når bygningsdelen har vesentlige avvik. Bygningsdelen skal enten ha feil utførelse, en skade eller symptomer på skade, sterk slitasje eller nedsatt funksjon. Graden gis når bygningsdelen trenger vedlikehold eller tiltak i nær fremtid. Graden skal også brukes når delen er gammel og det er grunn til å varsle om faren for skader på grunn av alderen, eller når det er grunn til å overvåke delen spesielt på grunn av fare for større skader eller følgeskader.

Høy alder på vinduene og tekkingen rundt tilsier utskifting, takvinduer bør holdes under oppsikt.

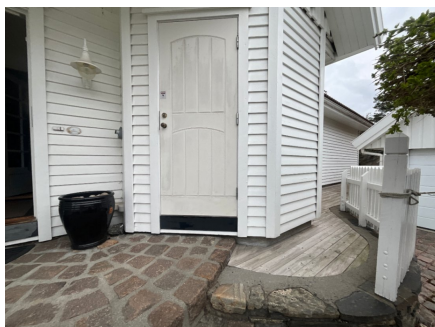
- Karmene i dører er værslitte utvendig og det er sprekker i treverket.
- Tilstandsgrad 2 gis når bygningsdelen har vesentlige avvik. Bygningsdelen skal enten ha feil utførelse, en skade eller symptomer på skade, sterk slitasje eller nedsatt funksjon. Graden gis når bygningsdelen trenger vedlikehold eller tiltak i nær fremtid. Graden skal også brukes når delen er gammel og det er grunn til å varsle om faren for skader på grunn av alderen, eller når det er grunn til å overvåke delen spesielt på grunn av fare for større skader eller følgeskader.

Eldre dør

- Det må påregnes noe vedlikehold og at enkelte dører må skiftes ut.

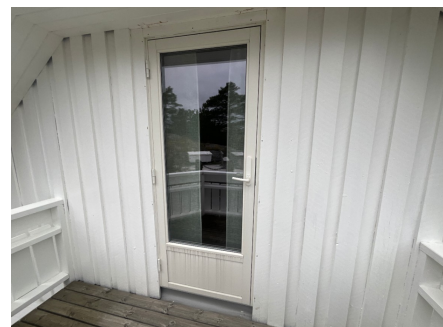
Nyere dør

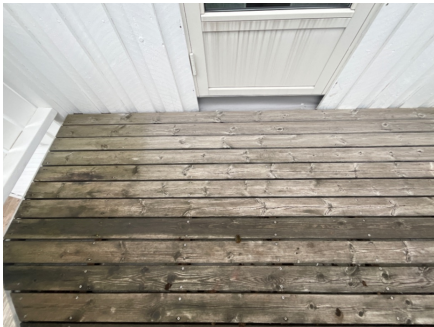
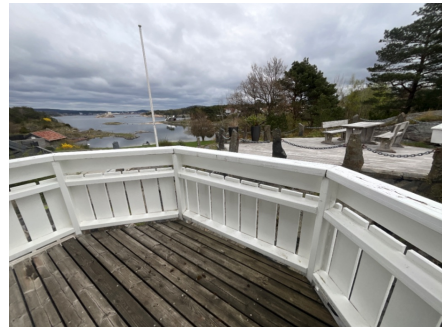
## Balkonger, terrasser og rom under balkonger

Veranda og bærende konstruksjoner er dimensjonert etter byggeårets krav og forskrifter og vil ikke tilfredsstille dagens krav.  
Høy alder på tekkingen, fare for vann inn i taket i stuen.

- Tidspunkt for utskiftning av tettesjikt/membran nærmer seg ut ifra alder på dagens tekking.
- Lokal utbedring/utskiftning bør utføres.

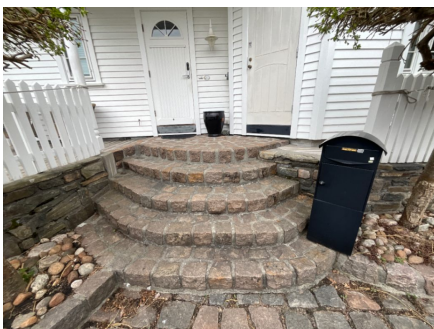
## Utvendige trapper

Konsekvens av manglende rekkverk er at trappen er mindre sikker i bruk og gir økt fare for fallskader.

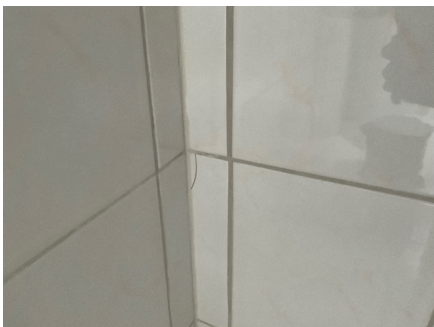
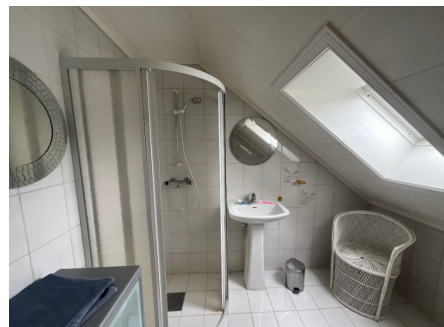
- Det er påvist sprekker i fliser.

- Fliser må skiftes.

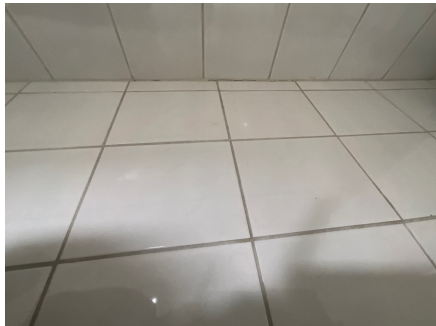
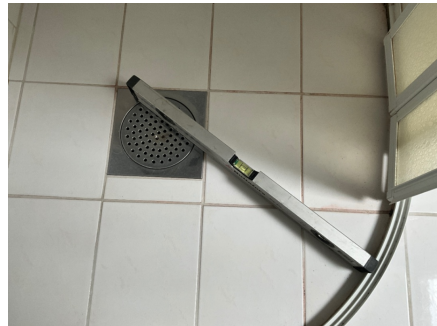
## TG 2 Overflater Gulv

- Det er påvist at flisfuger har riss/sprekker.
- Det er påvist sprekker i fliser.
- Krav til fall er ikke oppfylt og gulvet er tilnærmet flatt (har ikke motfall).

Det er tett oppkant rundt dusjen, gulvet får derfor ingen vannbelastning ved normalt bruk, men hver obs på lekkasjevann.

• Vær oppmerksom ved bruk. For å få tilstandsgrad 0 eller 1 må gulvet bygges om, for å få riktig fall til sluk. Det vil imidlertid sjelden være økonomisk rasjonelt som et enkeltstående tiltak. Ved en eventuell renovering, påse at våtrommet bygges med riktig fall til sluk.

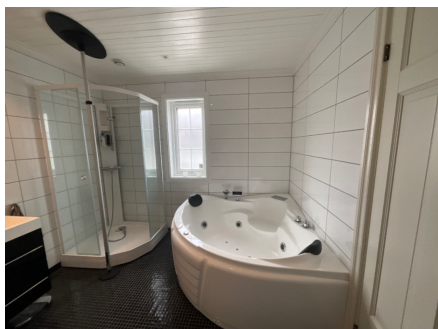
- Det er vindu/dør med ikke fuktbestandige materialer i våtsonen (ved vask, dusj, badekar, osv.), løsningen eller byggematerialet er uegnet

Det benyttes tett dusjkabinett og veggene får derfor ingen vannbelastning ved normalt bruk, ved endret bruk (dersom dusjkabinettet fjernes) må det etableres membran i våtsoner.

- Uegnede materialer må fuktbeskyttes/utskiftes.

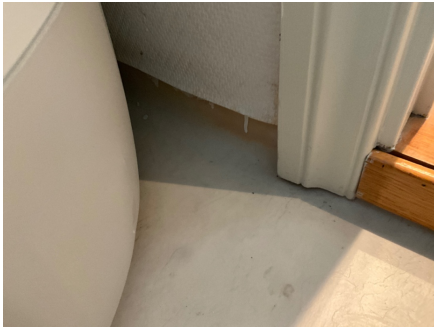
- Det er påvist tegn til fuktskader i overflater.

Fare for skader i veggen.

Løs tapet i bunnen av veggen.

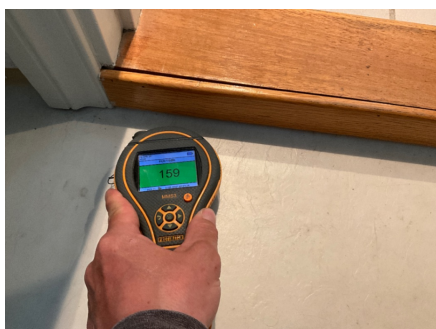
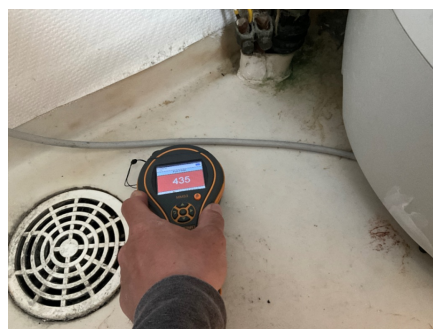
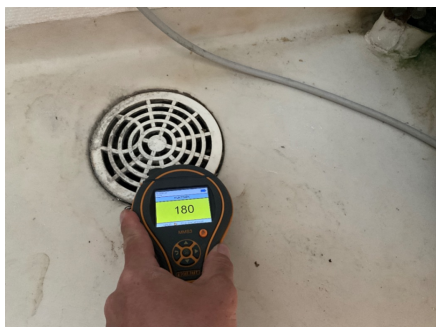
- Det er registrert symptom på fuktskader

Det er registrert økende fukt mot sluken.

Høy alder og sannsynligvis utettheter rundt sluken tilsier utskifting av tettesjikt.

- Det må gjennomføres ytterligere undersøkelser.

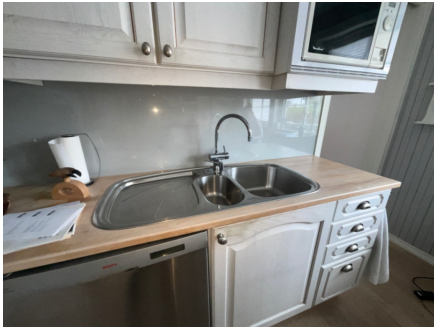
- Det er påvist skader på overflater/kjøkkeninnredning utover normal slitasjegrad.

- Det må påregnes lokal utbedring/utskiftning.

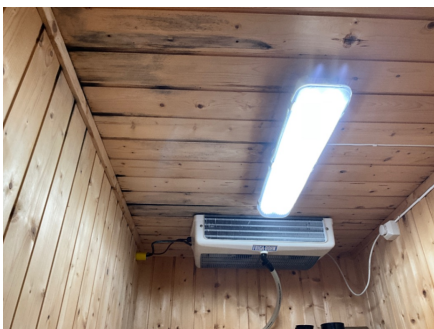
- Det er påvist skade som følge av angrep av fukt/råte.

Det er påvist mugg på overflatene, det kan ikke utelukkes skader i konstruksjonen.

Mugg i taket.

- Gjennomføre ytterligere undersøkelser og foreta utbedring av skade.

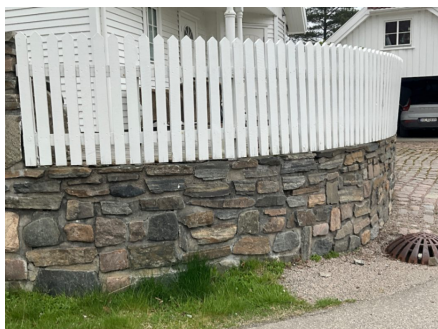
Bygningen har betonggrunnmur. Store deler av murene er ikke tilgjengelige for kontroll grunnet veranda i front av bygget. Tilstandsgrad 1 er satt på bakgrunn av de synlige delene av murene. Skjevheter i etasjeskille og i 1. etasje tilsier at det også er enkelte sprekker og riss i murene som ligger skjult bak veranda.

- Det er påvist mindre sprekker og/eller skjevheter i muren.

- Lokal utbedring må utføres.
