Tilstandsrapport

Fritidsbolig
  Haltorpvegen 366, 2438 GRAVBERGET
  VÅLER kommune
  gnr. 86, bnr. 92

Befaringsdato: 02.05.2026

Oppdragsnr.: 15798-1725

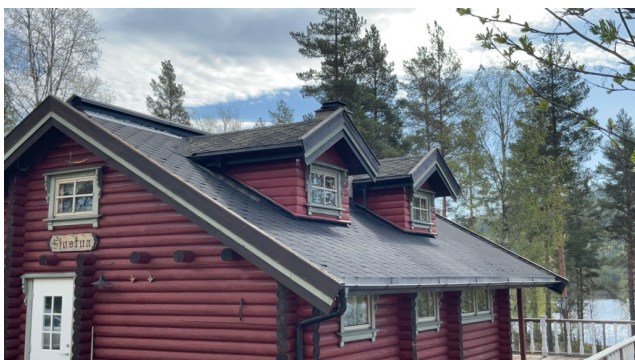
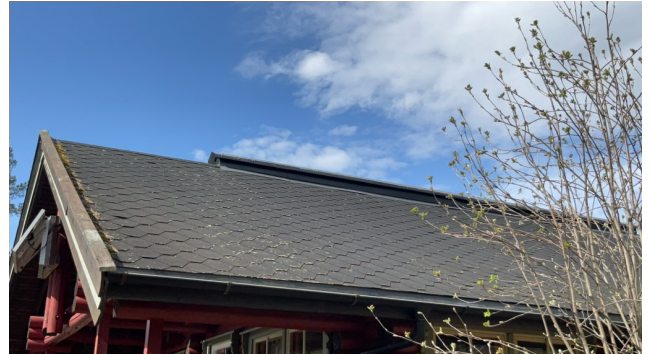
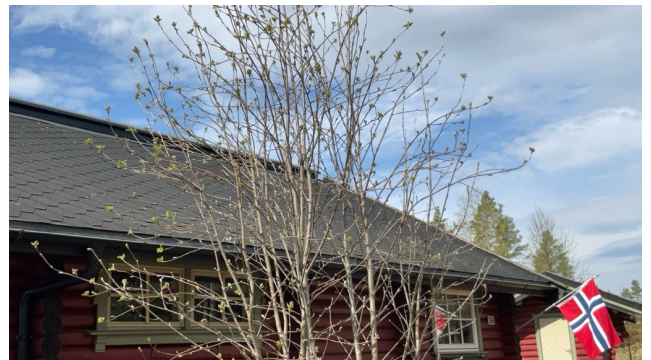
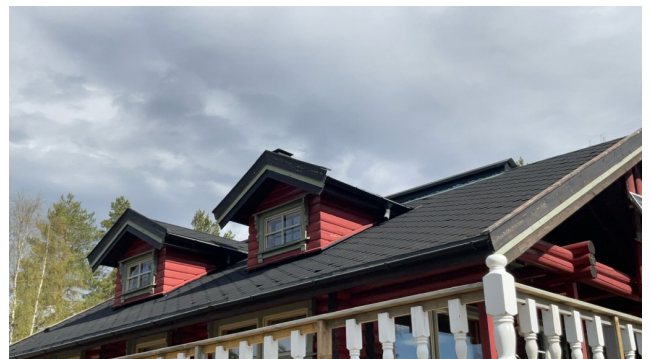
TG 2 Takteking

Taktekkingen er av pappshingel. Taket er besiktiget fra bakkenivå av sikkerhetsmessige hensyn.

- Mer enn halvparten av forventet brukstid er passert på taktekingen.
- Mer enn halvparten av forventet brukstid er passert på undertak.

Tilstandsgraden er vurdert i forhold til NS 3600 og alder. Mer enn halvparten av forventet brukstid er passert.

Tidspunkt for nt takteking nærmer seg.

- Overvåk tilstanden jevnlig. For å få tilstandsgrad 0 eller 1 må tekkingen skiftes ut, men tidspunktet for når dette er nødvendig er vanskelig å si noe om.

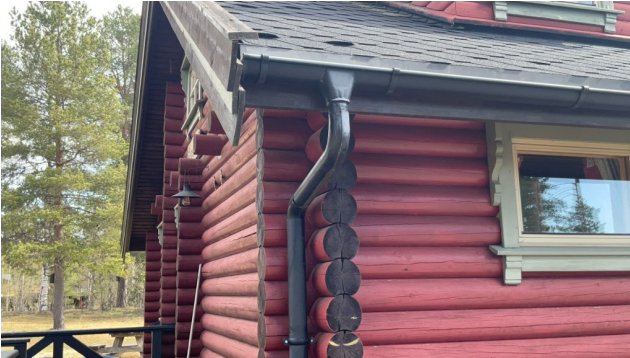
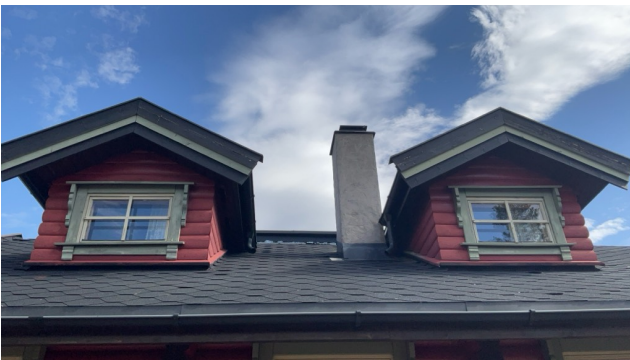
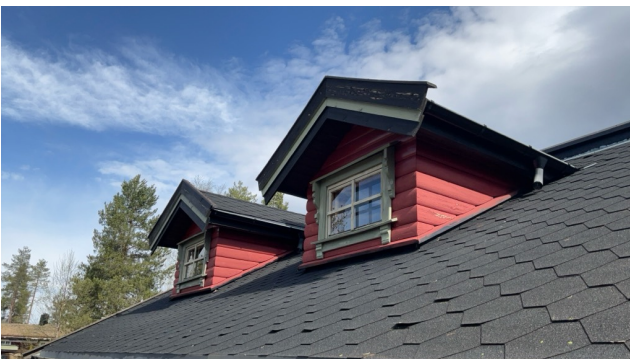
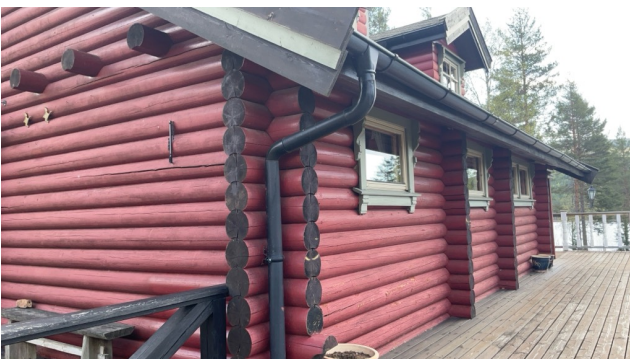
TG 2 Nedløp og beslag

Takrenner med forkantbeslag og med nedløpsrør til terreng. Luftelyre langs mønet. Beslag på vindskier. Beslag på vindusvannbrett.

- Mer enn halvparten av forventet brukstid er passert på renner/nedløp/beslag.
- Det er avvik:

Tilstandsgraden er vurdert i forhold til alder på renner og som er ca. 37 år gamle. Det var ikke vanlig å montere snøfangere på shingeltekkt tak med denne takvinkel. Heller ikke takstige og feierplattform i byggeåret.

- Tiltak:
 - Overvåk tilstanden jevnlig. For å få tilstandsgrad 0 eller 1 må beslag/renner/nedløp skiftes ut, men tidspunktet for når dette er nødvendig er vanskelig å si noe om.

Ingen umiddelbare tiltaksbehov. Det vil være naturlig å vurdere tiltak ved fornyelse av taktekingen med renner og beslag.

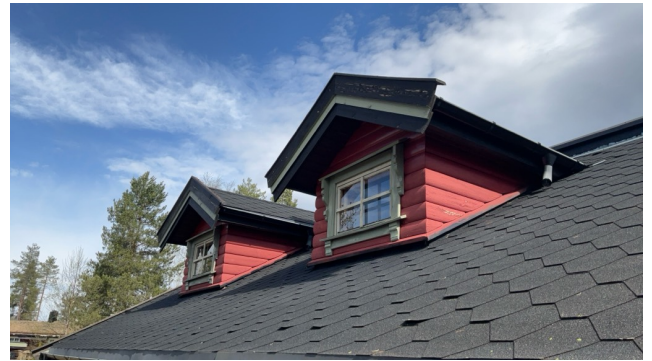
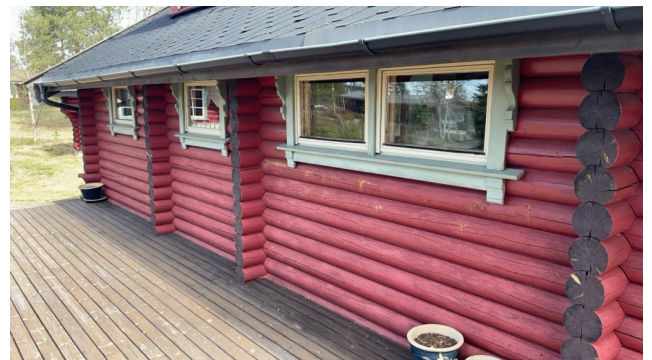
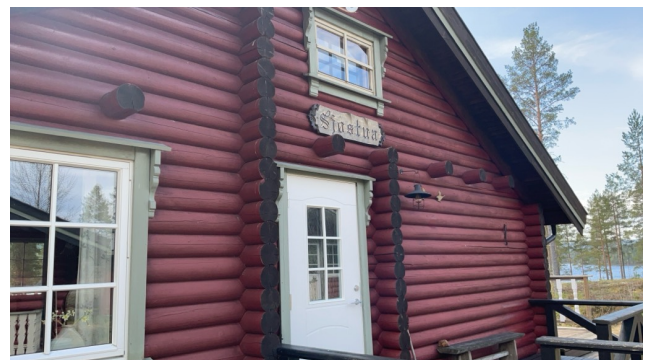
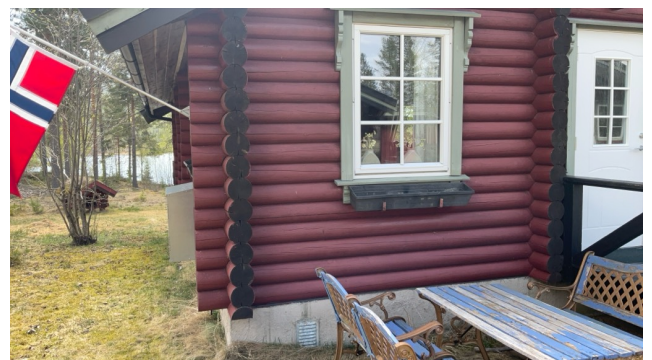
TG 2 Veggkonstruksjon

Veggene har tømmerkonstruksjon i 7" laftet tømmer av Finsk fabrikk.

Noe værslitte flater med vedlikeholdsbehov.

Rengjøring og malerarbeid generelt.

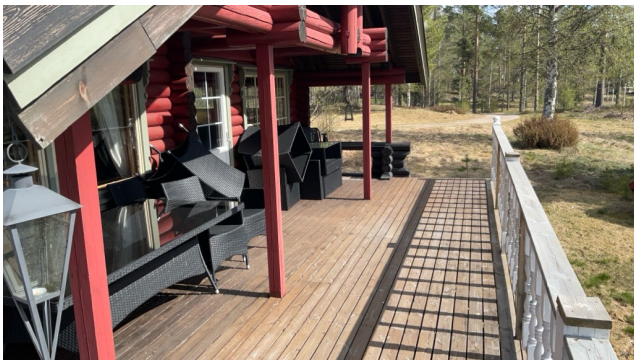
! TG 2 Balkonger, terrasser og rom under balkonger

Det mangler noe rekkverk.

Rekkverk bør kompletteres.

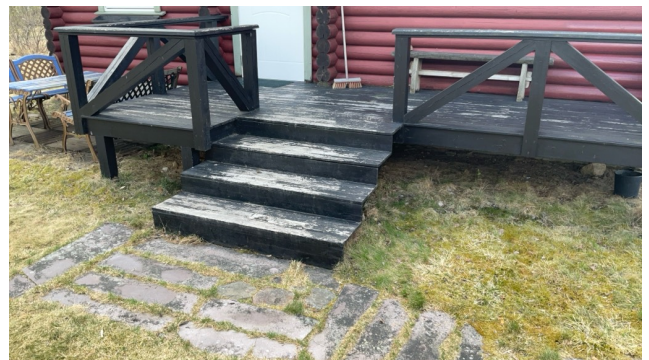
Rekkverk under 90 cm. Åpninger i rekkverk over 10 cm. Trapp uten rekkverk.

- Det bør gjennomføres radonmålinger.
- Det er ikke krav om utbedring av åpninger i innvendige trapper opp til dagens krav.
- Rekkverk for utvendige trapper må monteres for å lukke avviket.
- Åpninger i rekkverk på balkong eller terrasse må endres for å tilfredsstille krav på byggemeldingstidspunktet.
- Åpninger i innvendige trapper er såpass store at det ut ifra sikkerhetsmessige forhold anbefales å lage mindre åpninger.
- Det er ikke krav om utbedring av åpninger i rekkverk til dagens forskriftskrav.
- Rekkverk på innvendig trapp må monteres for å lukke avviket.

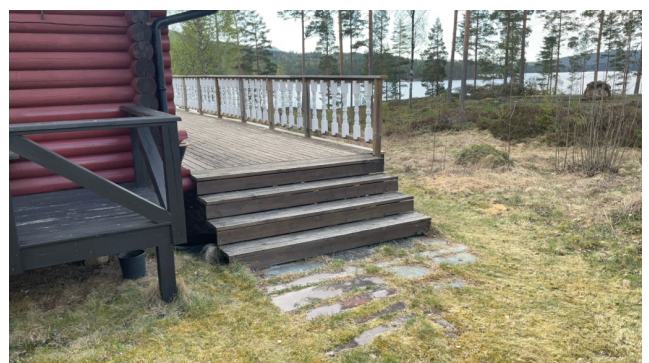
Verandarekkverk med høyde på ca. 93 cm. Åpninger i rekkverk over 10 cm. Trapp uten rekkverk.

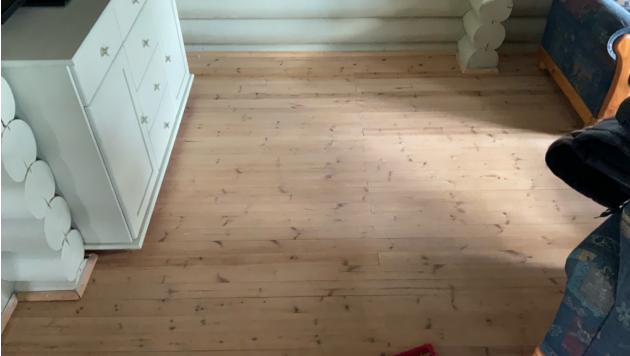
Normale krympesprekker i tregulv
