# Tilstandsrapport

Boligbygg med flere boenheter

Prestmosvegen 19 F, 2030 NANNESTAD

Befaringsdato: 23.05.2025

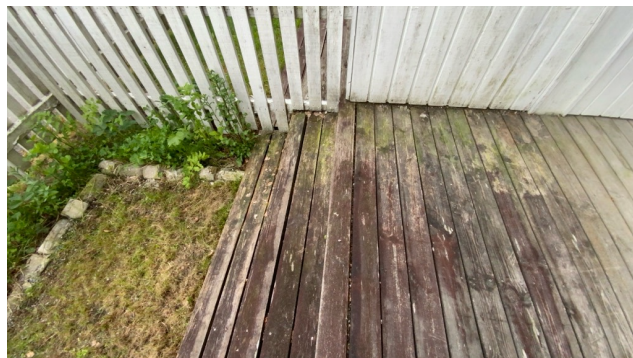
- Det er påvist fukt-/råteskader i konstruksjonen.
- Konstruksjonene har skjevheter.

Synlig elde og begynnende råteskader.

- Råteskadede konstruksjoner må skiftes ut.
- Lokal utbedring må utføres.

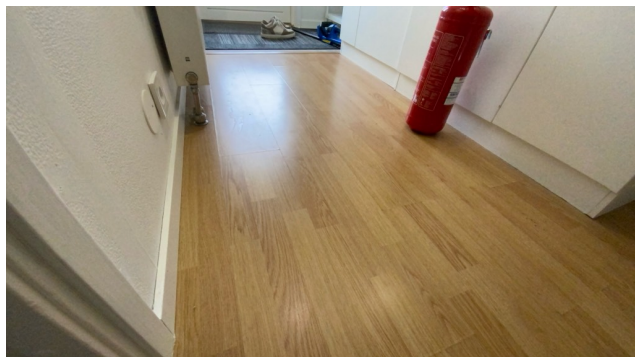
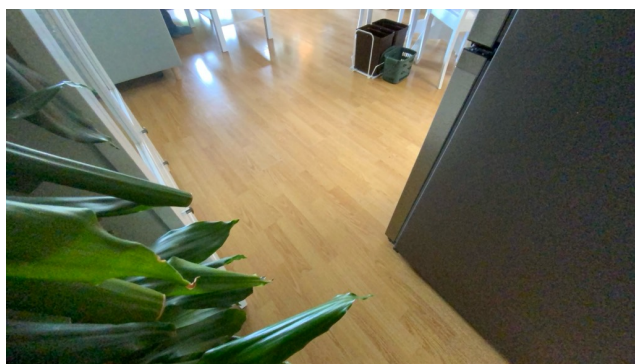
## ! TG 2 Etasjeskille/gulv mot grunn

- Det er målt høydeforskjell på mellom 15-30 mm gjennom hele rommet. Tilstandsgrad 2 gis med bakgrunn i standardens krav til godkjente måleavvik.

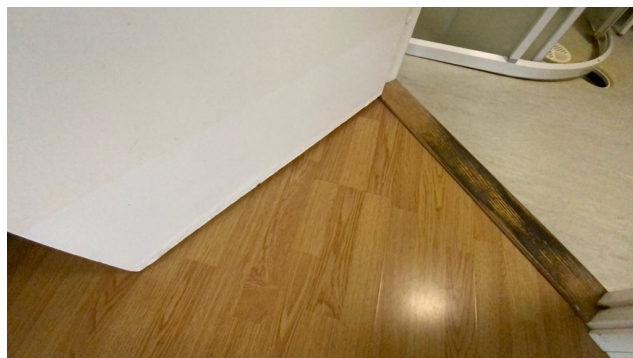
Synlig elde.

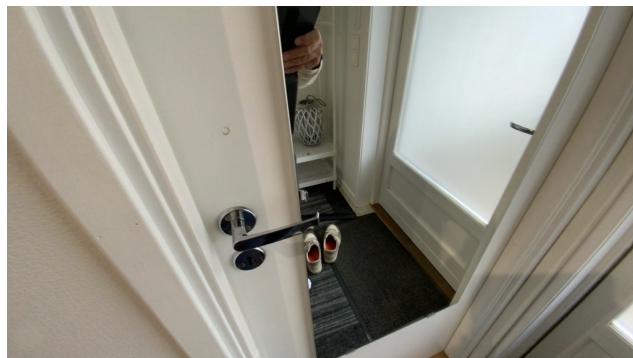
Mindre merker/skader.

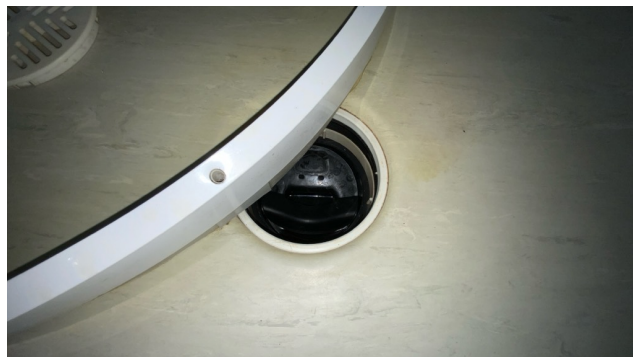
Kontroll av sluk.

- Overvåk tilstanden jevnlig. For å få tilstandsgrad 0 eller 1 må slukløsningen skiftes ut og sannsynligvis må også membransjiktet skiftes/utbedres. Det er imidlertid vanskelig å si noe om tidspunktet for når dette er nødvendig.
- Overvåk tilstanden jevnlig. For å få tilstandsgrad 0 eller 1 må tettesjiktet skiftes ut, men tidspunktet for når dette er nødvendig er vanskelig å si noe om.

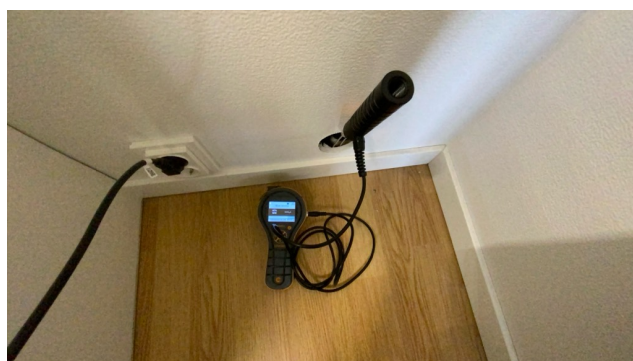
Hulltaking er foretatt uten å påvise unormale forhold. Hulltaking er foretatt ved/i Kjøkken.

Utført hulltaking.

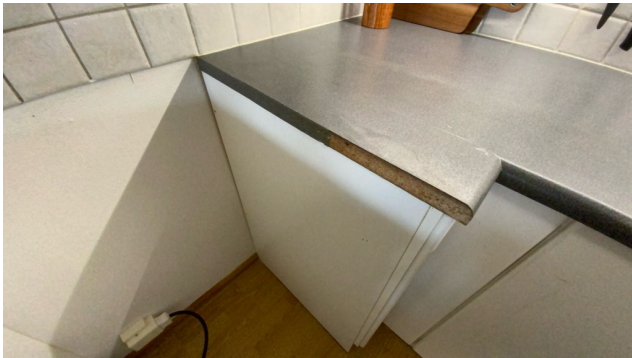
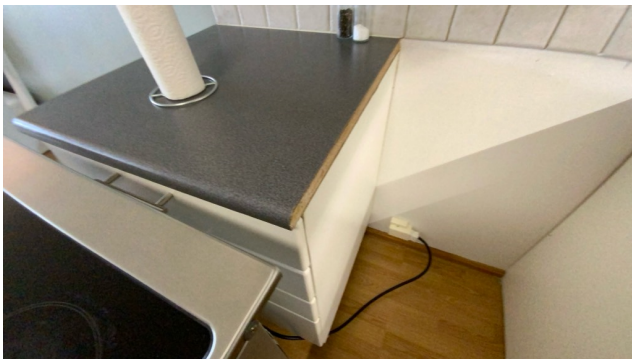
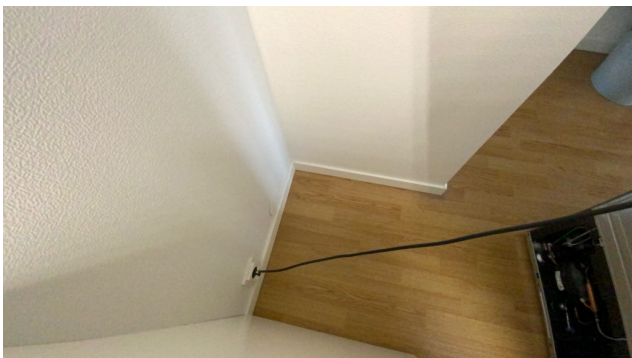
Kontroll bak kjøleskap. Ingen tegn til fuktskader på befaringsdagen.

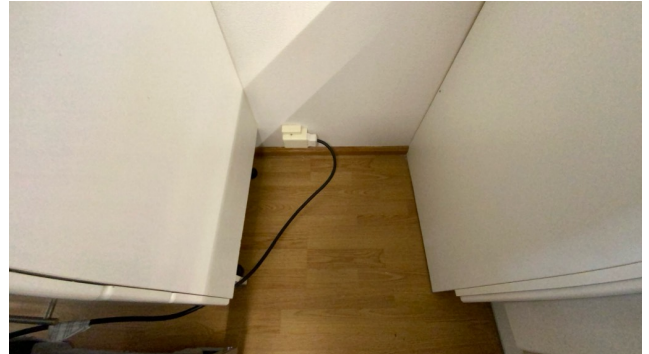
Kontroll bak ovn. Ingen tegn til fuktskader på befaringsdagen.

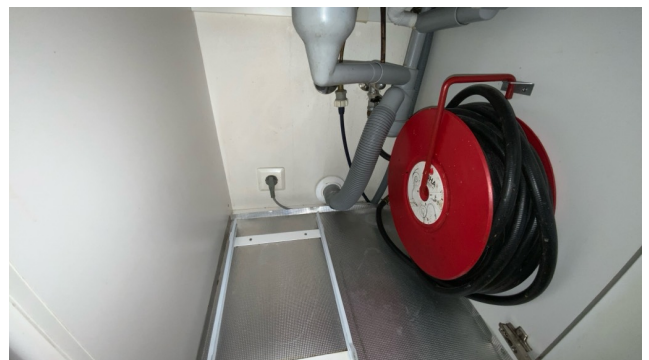
Vannrør fra byggeår av materialtype pex og kobber. Fordelerskap på kjøkken. Waterguard i benkeskap på kjøkken bør opparbeides for god sikring av lekkasjevann.

Besiktigelse av røropplegg.
