Tilstandsrapport

📍 Smedveien 2, 1794 SPONVIKA

Befaringsdato: 25.01.2024

Rapportdato: 27.02.2024

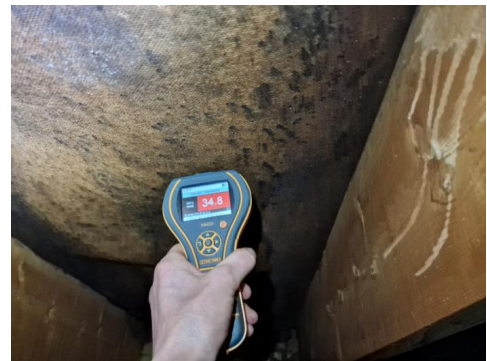
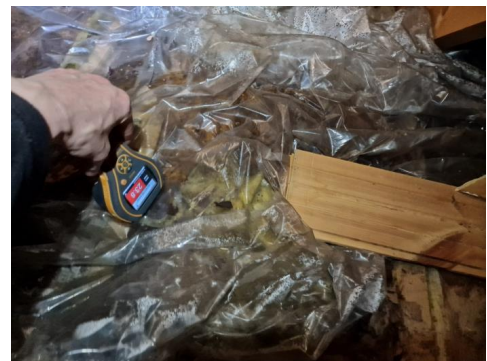
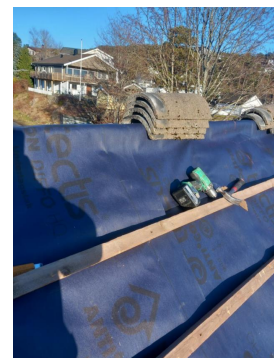
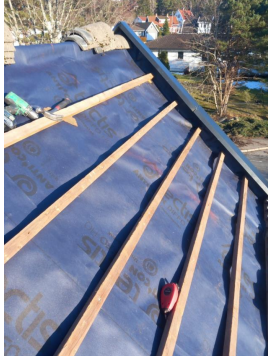
På loftet er det mugg i undertak og store fuktmerker. Synlig fukt på isolasjon og plast.

Det ble målt høye fuktindikasjoner på befaringdagen.

Eier har hatt snekker til å utbedre tekking på toppen av taket for tetting av lekkasje. Det er lagt ny papp med lekter og sløyfer.

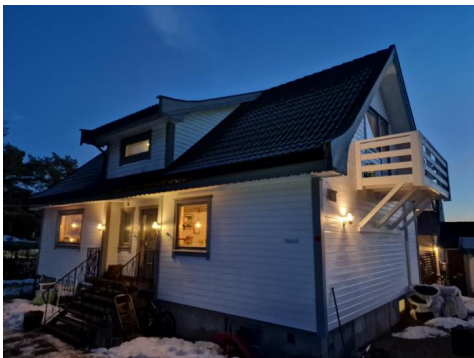
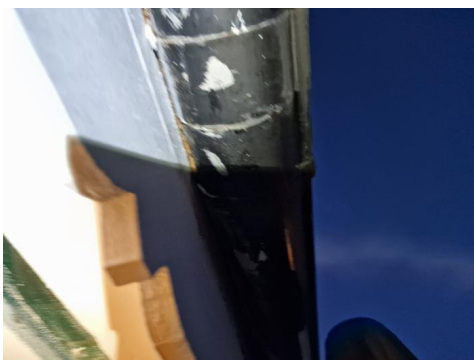
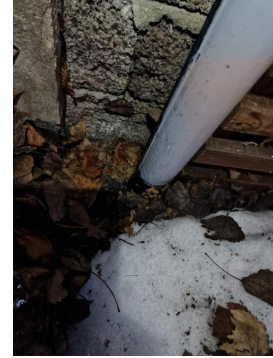
! TG 2 Nedløp og beslag

Det er noen dryppmerker og flass i skjøter på renner.
Synlig frostspreng på nedløp som går til dreneringen. Det er ikke muligheter for vedlikehold og spyling av nedløp.

Det anbefales utskifting av nedløp som er frostsprengt.

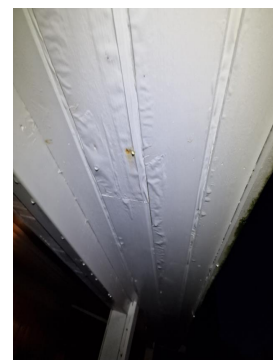
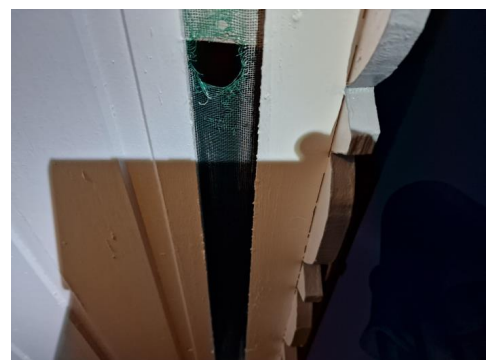
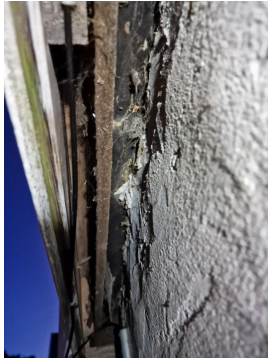
! TG 2 Veggkonstruksjon

Sprekkdannelser rundt vinduer.

Noen steder er det liten avstand mellom kledning og terrenget. Vil gi økt fare for fuktopptrekk.

Lokale oppgraderinger og utskifting av utsatte klednings bord må beregnes byttet.

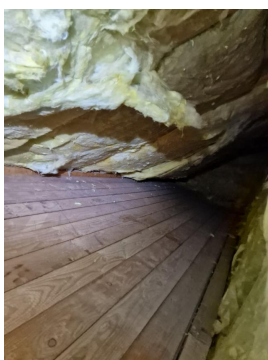
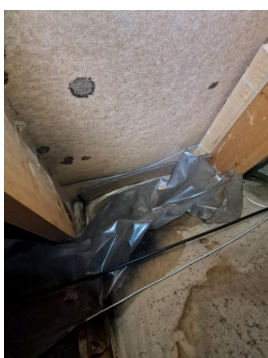
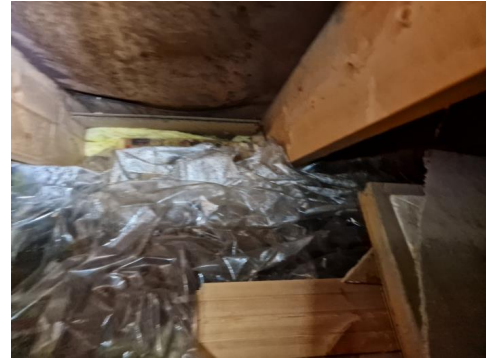
Takkonstruksjon/Loft

Det er synlige fuktmerker på undertak bak isolasjonen. Det ble målt opp til 20 vekt% fukt i asfaltplater. Ved nivåer over 15-16 vekt% vil det være fare for utvikling av sopp, råte og mugg.

Det bør monteres dampsperre. Fuktig isolasjon må tørkes.

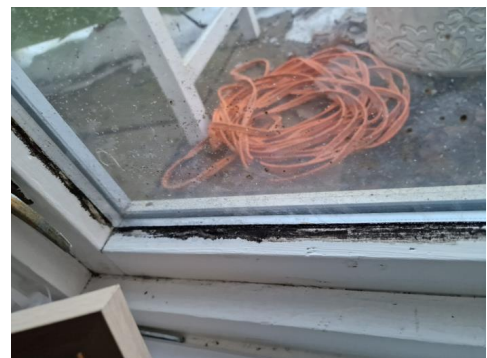
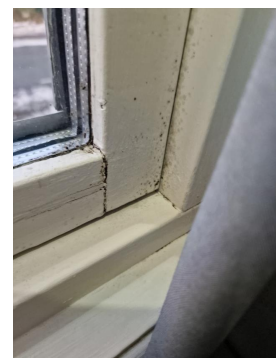
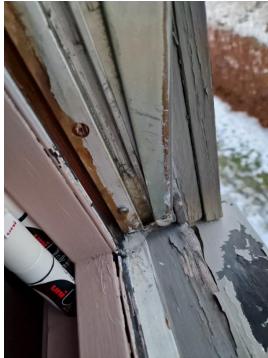
- Det er påvist vinduer med fukt/råteskader.
- Det er påvist at enkelte vinduer er vanskelig å åpne/lukke.

- Vinduer med råteskader må erstattes med nye.
- Vinduer må justeres.
- Det må påregnes noe vedlikehold og at enkelte vinduer må skiftes ut.

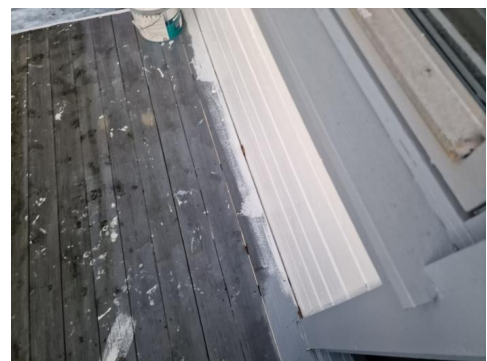
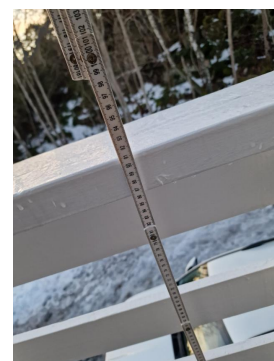
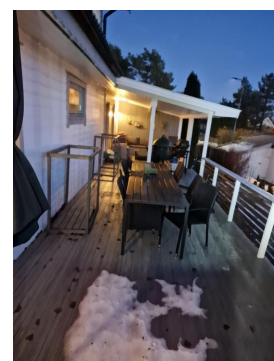
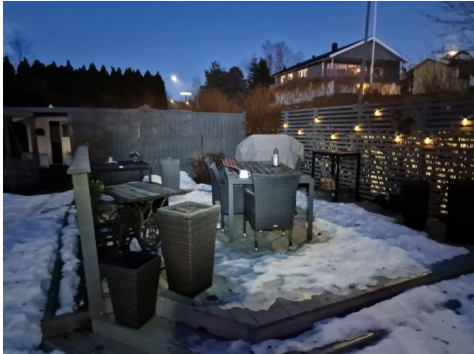
TG 2 Balkonger, terrasser og rom under balkonger

- Rekkverket er for lavt i forhold til dagens krav til rekkverkshøyder.
- Det er avvik:
- Åpninger i rekkverk er ikke i henhold til krav i dagens forskrifter.

Det er sprekker og flass i treverk.

Mangler takrenne og det er svelling i panel i himling på tak overbygget.

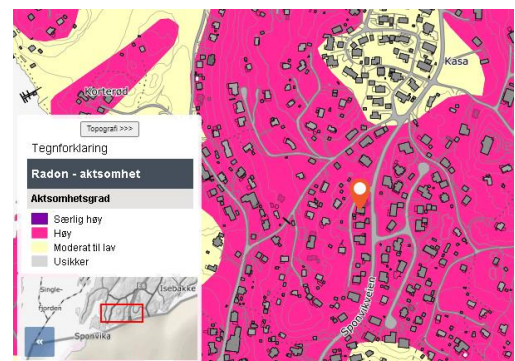
- Det bør gjennomføres radonmålinger.

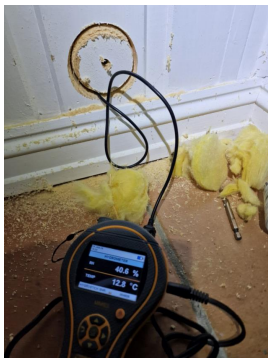
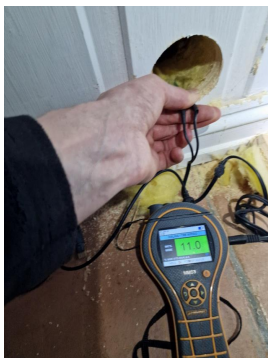
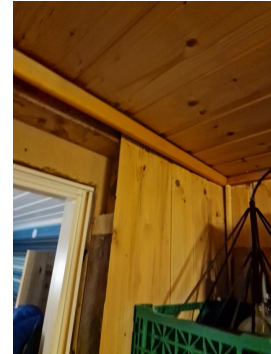
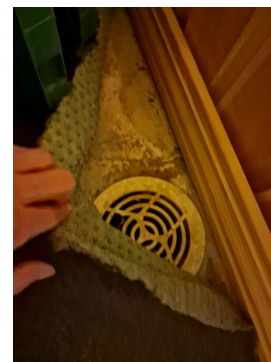
Det ble målt opp til 40% RF (relativ fuktighet) ved 12 °C. 11 vekt% fukt målt i bunnsvill. Normale fuktverdier målt.

Det er merkbare skjevheter på gulv i bod. Et rustent soilsluk ligger under teppet.

Utforende vegger under terreng er en risikonstruksjon og kan ha bakenliggende fukt der det ikke er hullboret.

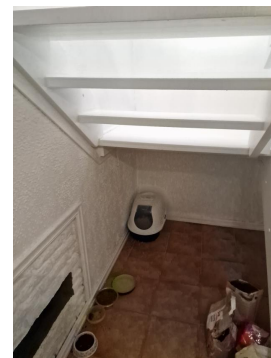
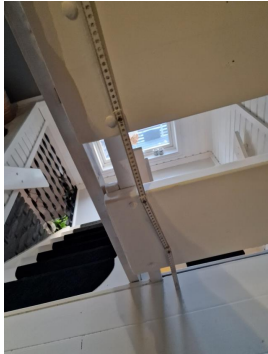
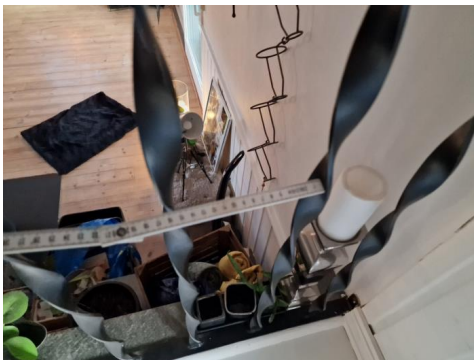
! TG 2 Innvendige trapper

Eier informerer om at de har malt trappen etter befaring.

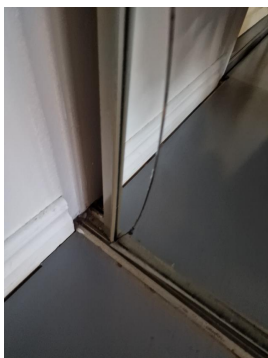
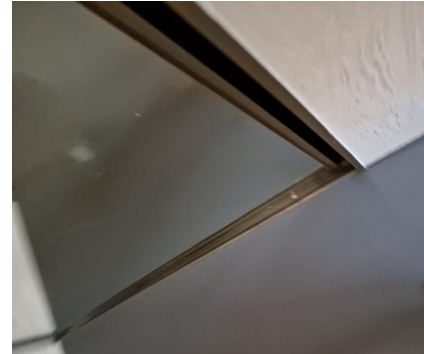
! TG 2 Andre innvendige forhold

Dørene har sklidd ut av skinnene sine og det er sprekke i glasset på den ene døren.

Dører bør justeres.

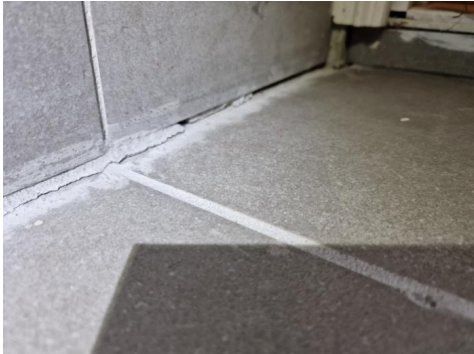
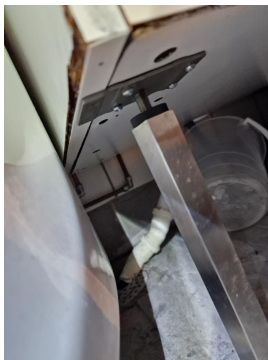
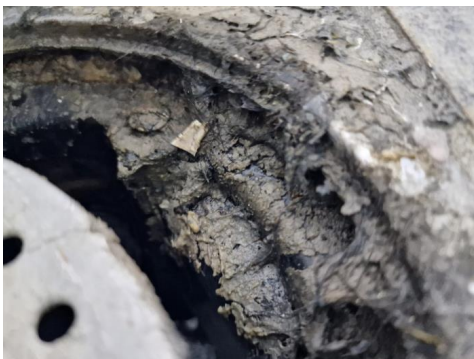
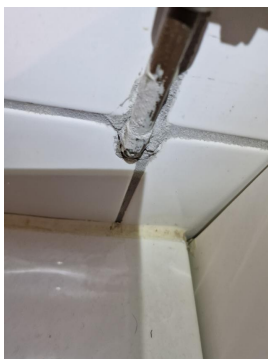
KJELLER > VASKEROM

Det er noe svelling og fuktmerker i innredningen.

Det ble målt forhøyde fuktindikasjoner rundt sluk og på vegg på befaringsdagen.

Det er noen flate partier på gulvet som kan forhindre eventuelt lekkasjevann å renne til sluk.

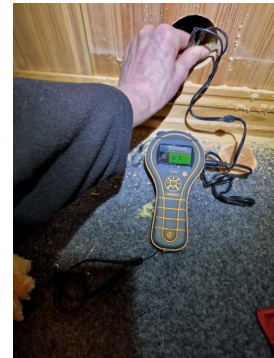
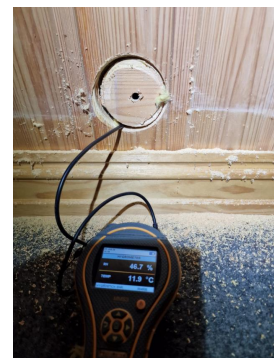
! TG 1 Tilliggende konstruksjoner våtrom

Det ble foretatt hullboring fra bod og inn mot vaskerommet. Det ble avdekket isolasjon og forhudningspapp. Luftfuktigheten ble målt til 47% RF (relativ fuktighet) ved 12 °c.
Det ble målt 6 vekt% fukt i bunnsvill i vegg.
Det ble målt normale fuktverdier ved hulltaking.

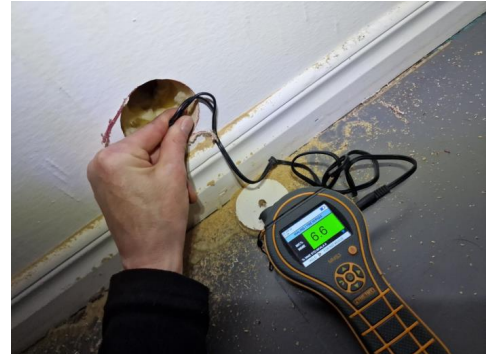
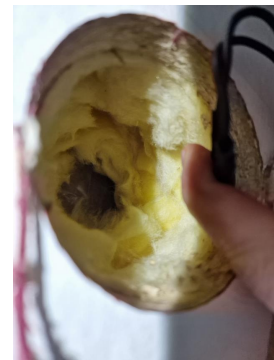
Tilliggende konstruksjoner våtrom

Det ble foretatt hullboring fra soverommet og inn mot våtsonen på badet. Det ble avdekket isolasjon og plast mot baderomsplater. Det ble målt opp til 6.6 vekt% fukt i bunnsvill i vegg. Det ble målt normale fuktverdier ved hulltaking.

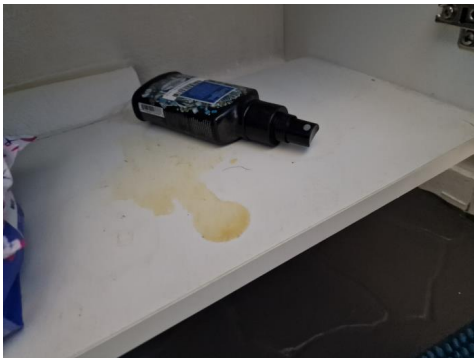
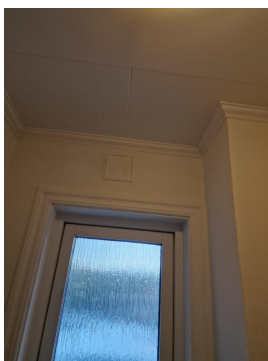
- Det er påvist skader på innredning.
- Toalettrom har kun naturlig avtrekk fra rommet, NS 3600 krever mekanisk avtrekk for å kunne gi TG 0/1.

- Mekanisk avtrekk bør etableres på toalettrom.

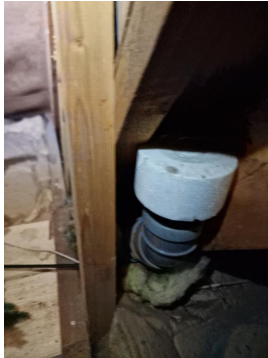
! TG 2 Avløpsrør

Det er avløpsrør av støpejern og plast.
Lufting av avløp er avsluttet på loftet med en durgoventil.

- Skal avviket lukkes må løsning på lufting av kloakk dokumenteres/fremvises.

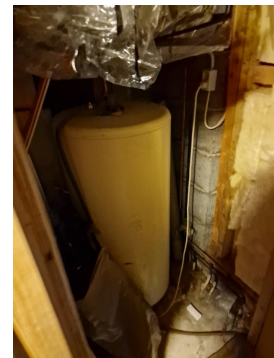
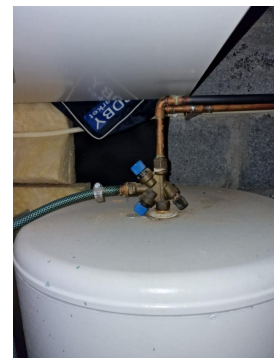
! TG 2 Varmtvannstank

Det er en varmtvannsbereider på ca 250 liter plassert i boden. Sikkerhetsventilen er tilkoblet en hageslange som ligger under teppet frem til sluk.

- Det er ikke behov for utbedringstiltak siden tanken fungerer i dag, men ut ifra alder kan skader plutselig oppstå på eldre tanker.
- Det bør etableres tilfredsstillende el-tilkobling etter gjeldende forskrift.

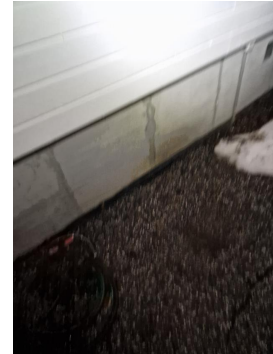
TG 2 Grunnmur og fundamenter

- Grunnmuren har sprekkdannelser.

- Lokal utbedring må utføres.
