# Tilstandsrapport

Rekkehus

Nordbykammen 18, 3271 LARVIK

Befaringsdato: 13.05.2025

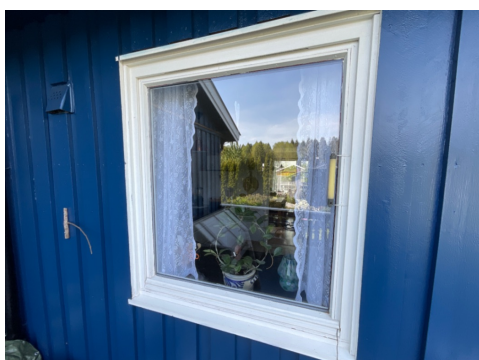
Kjøkkenvindu

- Karmene i vinduer er slitte og det er sprekker i trevirket.

Vinduet er velfungerende med dette avviket, men ny eier kan forbedre tilstandsgraden ved å pusse opp/vedlikeholde vinduene.

Nye vinduer vil gi mindre varmetap.

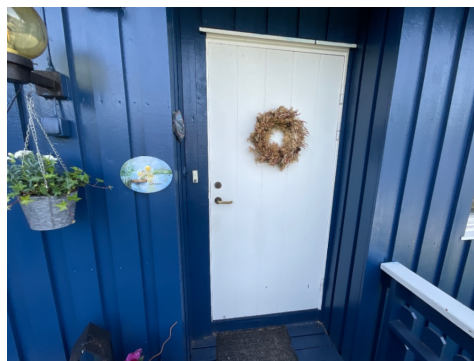
Inngangsdør

Huset har en malt inngangsdør, døren har bruksslitasje.

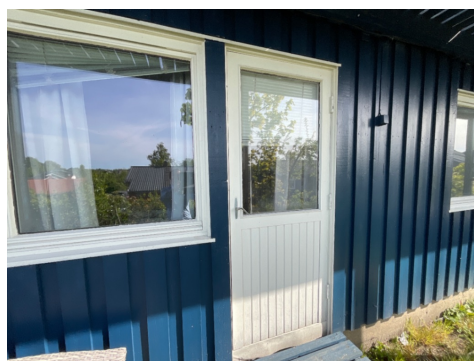
Terrassedør i kjelleren

- Det er påvist dører med punkterte eller sprukne glassruter.
- Det er påvist utetthet/åpning mellom dørblad og dørkarm. Dvs. at kaldtrekk kan oppstå.
- Karmene i dører er værslitte utvendig og det er sprekker i trevirket.

- Dører med punkterte/sprukne glass må påregnes skiftes ut, enten hele døren eller kun selve glassene.

Jeg anbefaler ny eier å vedlikeholde eller bytte terrassedøren, en punktert glassrute og utettheter gir døren dårligere isolasjonsevne.

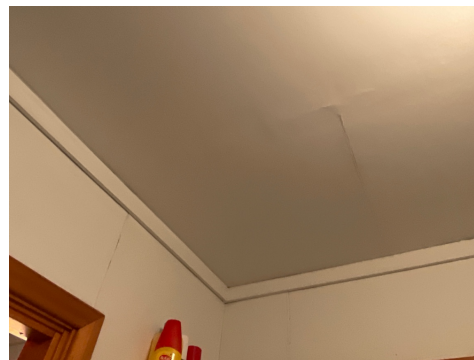
Takoverflate i kjelleren

Tilstandsgrad to er gitt fordi det er skader og slitasje på overflatene i boligen, ikke fagmessig avslutning av gulv mot dørterskler og lister.

For å forbedre tilstandsgraden må ny eier forvente å utbedre skadene og avvikene.

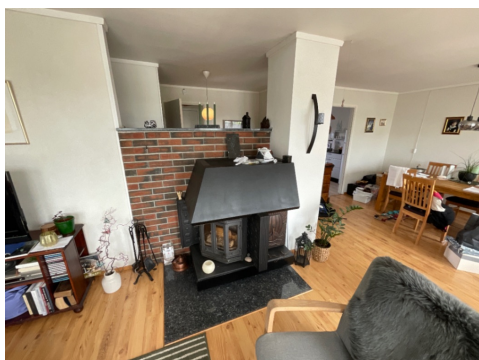
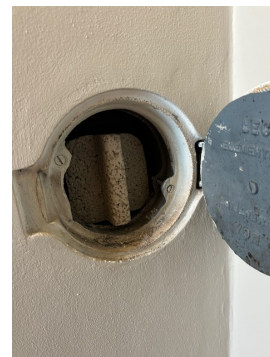
Pipe og peisovn

Sotstein i sotluke

Det er montert sotstein i sotluken som kompenserende tiltak.

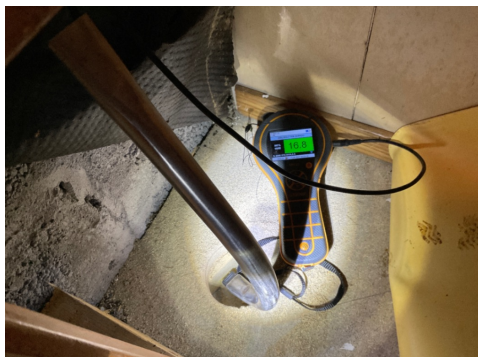
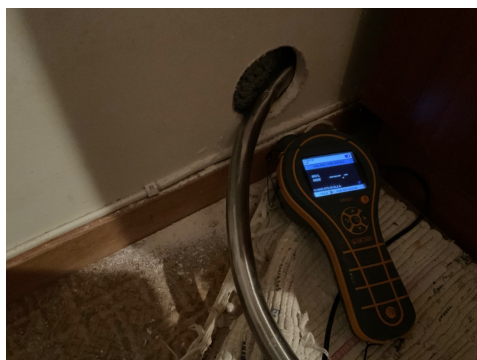
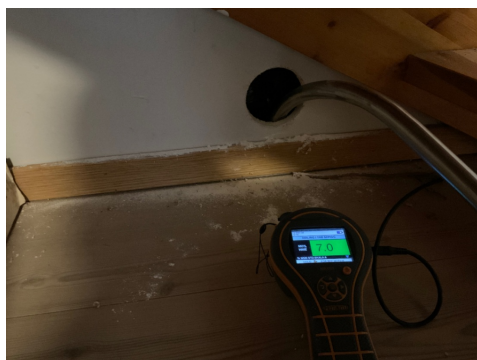
Fuktkvotemåling (vekt%) i konstruksjonen ble målt til 16,8.

- Det er gjennom hulltaking påvist høyt fuktnivå inne i trekonstruksjonen i hulltakingen, men ikke påvist fuktskader i dette området. Høy luftfuktighet kan over tid føre til muggvekst eller sverting av materialer. Samtidig kan materialer og konstruksjoner bli ødelagt.

Tilstandsgrad to er gitt fordi jeg har målt 16,8 vekt % fuktighet i tilfarergulvet.

Måling i tilfarergulv i skap i vaskerommet

Måling i boden

Måling under trappen

- Det påviste fuktnivå gir grunn til å overvåke konstruksjonen jevnlig for å se utvikling over tid, og eventuelt foreta tiltak for å unngå fuktskader.

Jeg anbefaler ny eier å følge med på konstruksjonen og se dette punktet sammen med fuktsikring og drenering.

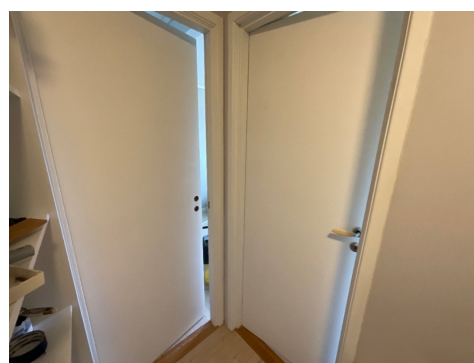
Innvendige dører

- Det er påvist avvik som tilsier at det bør foretas tiltak på enkelte dører.

Ny eier kan forbedre tilstandsgraden ved å pusse opp/justere dørene og redusere høyden på kjøkkendøren slik at denne "løper" fritt.

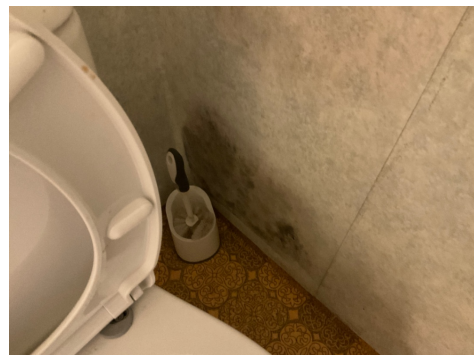
- Det er registrert synlige tegn på fukt-/råteskader.

Tilstandsgrad tre er gitt fordi det er synlig fukt merke på veggen ved toalettet.

Tilstandsgraden kan forbedres ved å utbedre skadene.

Kostnadsestimatet beskriver en fullstendig oppgradering av vegger og himling.

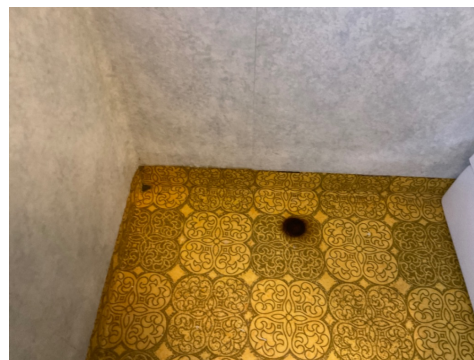
Svimerke på gulvbelegg

Svimerket har ingen betydning for overflatens funksjon, men det er skadet og nye eier kan forbedre tilstandsgraden ved å bytte overflaten.

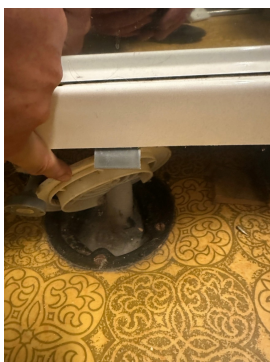
- Mer enn halvparten av forventet brukstid er passert på slukløsningen.
- Det er avvik:

Baderommet er velfungerende i dag med tett dusjkabinett, men ny eier må vite om at baderommet ikke tilfredsstiller kravet og forventningene til dagen bruk.

Sluk under dusjkabinett

- Overvåk tilstanden jevnlig. For å få tilstandsgrad 0 eller 1 må slukløsningen skiftes ut og sannsynligvis må også membransjiktet skiftes/utbedres. Det er imidlertid vanskelig å si noe om tidspunktet for når dette er nødvendig.

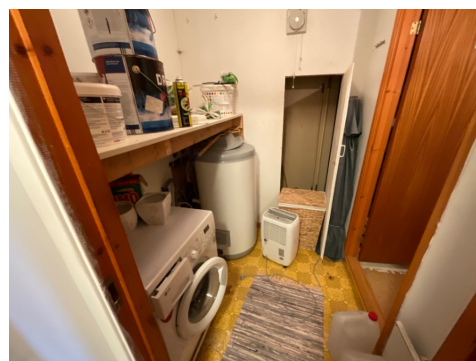
Vaskerom i kjelleren

Tidligere fuktskade i veggen er ikke utbedret og missfarget bygningsdel er ikke byttet.

Etter tidligere vannlekkasje i veggen mot baderommet er ikke utbedringen ferdigstilt. (vannlekkasjen er stoppet)

- Gjennomføre ytterligere undersøkelser og foreta utbedring av skade.

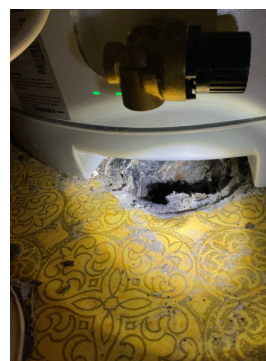
- Når sluket har begrenset tilgang, er det vanskelig å rengjøre sluket og å inspisere den for å oppdage skader i membranen/fuger rundt sluket, som er avgjørende for å forhindre lekkasjer.

- Eldre sluk av plast er ofte utsatt for lekkasjer og særlig i overganger. Eventuelle lekkasjer kan medføre fuktskader på tilliggende konstruksjoner.

Ny eier må vite om at baderommet ikke tilfredsstillers kravet og forventningene til dagen bruk.

Sluk under varmtvannstank

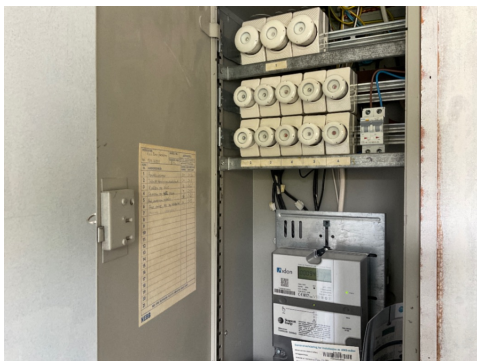
Sikringsskap på soverom 1. etasje

**Ja Tilstandsgrad 2 er gitt fordi det elektriske anlegget er fra byggeår med skrusikringer, og jeg anbefaler ny eier en utvidet el-kontroll.**

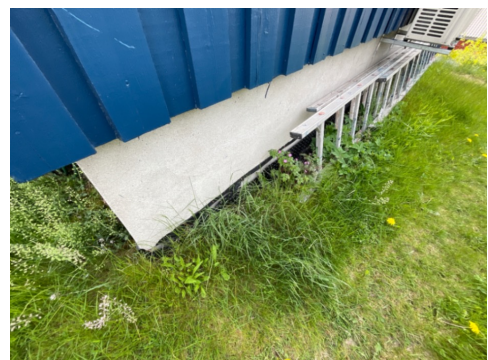
- Mer enn halvparten av forventet levetid på drenering er overskredet.
- Det er avvik:

Tilstandsgrad 2 er gitt fordi mer en halvparten av dreneringens levetid er oppbrukt og knotteplasten på grunnmuren er skadet og har hull.

Konsekvensene av en mangelfull drenering og fuktsikring kan være en fuktig kjeller, dårlig innemiljø og i ytterste konsekvens mugg og råte.

Skadet knotteplast (Platon) på grunnmure

Jeg anbefalet ny eier å kontrollere drenering og fuktsikring rund boligen med en fagperson.
