Nordbykammen 18, 3271 LARVIK

**Nordbylia - Innholdsrikt  
enderekkehus beliggende i  
barnevennligområde. Solrike  
uteplasser. 3 soverom - Garasje**

# Tilstandsrapport

Befaringsdato: 13.05.2025

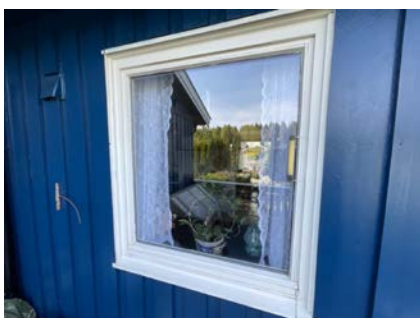
Kjøkkenvindu

- Karmene i vinduer er slitte og det er sprekker i trevirket.

Vinduet er velfungerende med dette avviket, men ny eier kan forbedre tilstandsgraden ved å pusse opp/vedlikeholde vinduene.

Nye vinduer vil gi mindre varmetap.

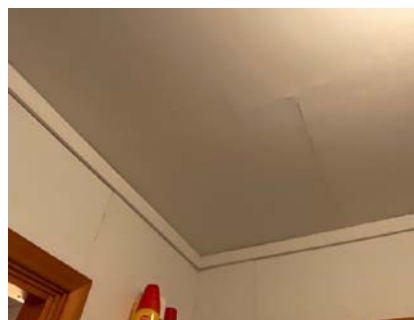
Takoverflate i kjelleren

Tilstandsgrad to er gitt fordi det er skader og slitasje på overflatene i boligen, ikke fagmessig avslutning av gulv mot dørterskler og lister.

For å forbedre tilstandsgraden må ny eier forvente å utbedre skadene og avvikene.

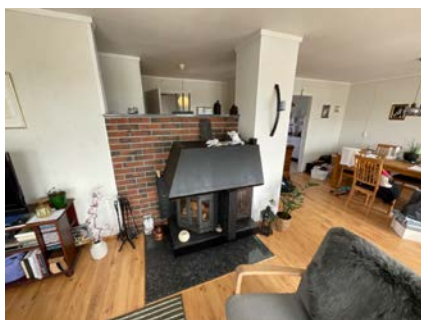
Pipe og peisovn

Det er montert sotstein i sotluken som kompenserende tiltak.

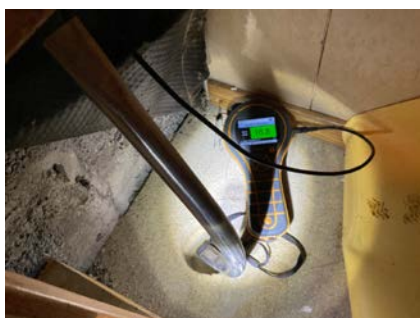
Måling i tilfarergulv i skap i vaskerommet

- Det er gjennom hulltaking påvist høyt fuktnivå inne i trekonstruksjonen i hulltakingen, men ikke påvist fuktskader i dette området. Høy luftfuktighet kan over tid føre til muggvekst eller sverting av materialer. Samtidig kan materialer og konstruksjoner bli ødelagt.

Tilstandsgrad to er gitt fordi jeg har målt 16,8 vekt % fuktighet i tilfarergulvet.

Konsekvensene av fuktinnhold på 16,8 % er teknisk sett ikke farlig i seg selv.

Treverk skal ha fuktinnhold lavere enn 15 vektprosent. I treverk med fuktighet over 17 vektprosent øker faren for råte og muggsoppvekst dramatisk. Hvis fuktinnholdet ligger over 20 vektprosent, er allerede muggsoppen dannet.

- Det påviste fuktnivå gir grunn til å overvåke konstruksjonen jevnlig for å se utvikling over tid, og eventuelt foreta tiltak for å unngå fuktskader.

Jeg anbefaler ny eier å følge med på konstruksjonen og se dette punktet sammen med fuktsikring og drenering.

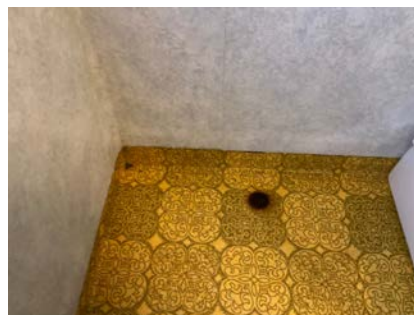
Svimerke på gulvbelegg

Svimerket har ingen betydning for overflatens funksjon, men det er skadet og nye eier kan forbedre tilstandsgraden ved å bytte overflaten.

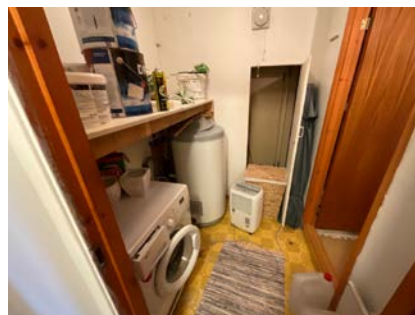
Vaskerom i kjelleren

Jeg minner spesielt om at vaskerommet er fra byggeår og ny eier må være forberedt på oppgraderinger av rommet for å tilfredstille dagen forskrifter og forventninger til bruk.

Etter tidligere vannlekkasje i veggen mot baderommet er ikke utbedringen ferdigstilt. (vannlekkasjen er stoppet)

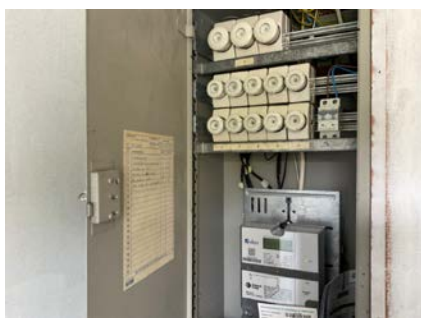
Sikringsskap på soverom 1. etasje

**Ja Tilstandsgrad to er gitt fordi det elektriske anlegget er fra byggeår med skrusikringer, og jeg anbefaler ny eier en utvidet el-kontroll.**

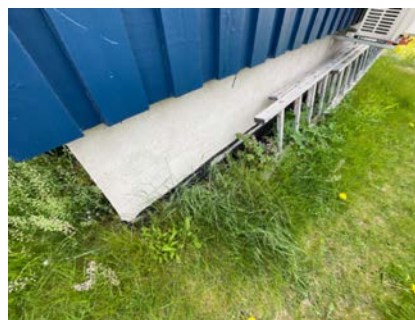
Skadet knotteplast (Platon) på grunnmure

- Mer enn halvparten av forventet levetid på drenering er overskredet.
- Det er avvik:

Tilstandsgrad 2 er gitt fordi mer en halvparten av dreneringens levetid er oppbrukt og knotteplasten på grunnmuren er skadet og har hull.

Konsekvensene av en mangelfull drenering og fuksikring kan være en fuktig kjeller, dårlig innemiljø og i ytterste konsekvens mugg og råte.

Jeg anbefalet ny eier å kontrollere drenering og fuksikring rund boligen med en fagperson.

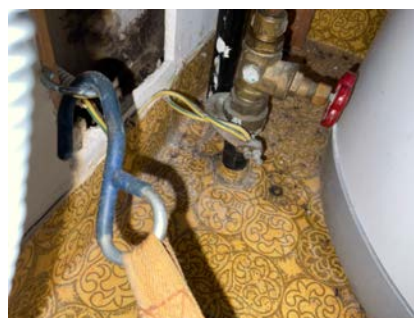
Synlig plast ledning opp av kjellergulv til stoppekran

- Det er ikke behov for utbedringstiltak siden anlegget fungerer i dag, men ut ifra alder kan skader plutselig oppstå på eldre anlegg.
