# Tilstandsrapport

Boligbygg med flere boenheter

Sauåsen 33 , 1511 MOSS

Rapportdato: 05.02.2026

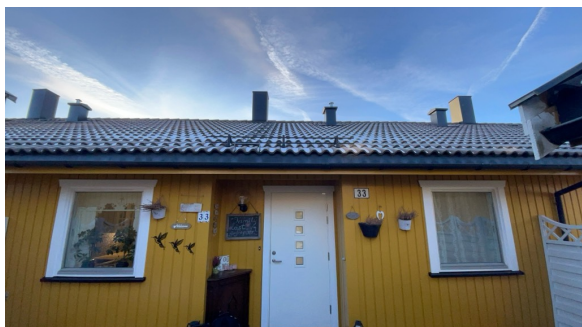
Siden taket (takkonstruksjon, taktekking og skorstein) kun er observert fra bakkenivå, er vurderingen begrenset av dette. Det er ikke sikkerhetsmessig forsvarlig å bevege seg ut på taket eller observere fra stige. Selv om det ikke er avdekket skader under befaringen, betyr ikke dette at det ikke foreligger skader som en besiktigelse på taket kan avdekke. Vær oppmerksom på denne risikoen. En undersøkelse av taket kan utføres av en fagperson under tilstrekkelige sikkerhetsforhold.

- Overvåk tilstanden jevnlig. For å få tilstandsgrad 0 eller 1 må tekkingen skiftes ut, men tidspunktet for når dette er nødvendig er vanskelig å si noe om.
- Tidspunkt for utskiftning av undertak nærmer seg.
- Når taktekking og undertak begynner å bli gamle, øker risikoen for lekkasjer, noe som kan føre til omfattende og kostbare reparasjoner av underliggende konstruksjoner dersom en ikke foretar tiltak på konstruksjonene før dette oppstår.
- Tidspunkt for utskiftning av taktekking nærmer seg.

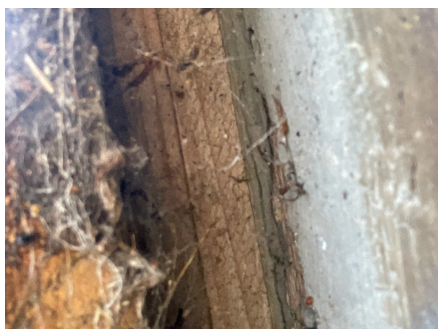
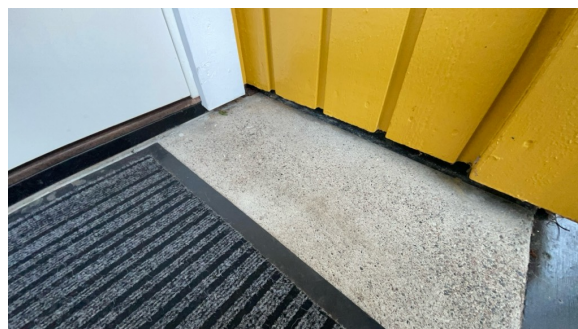
## TG 2 Veggkonstruksjon

Løsning med vegger som er trukket inn på dekke gir fare for transport av fukt opp i konstruksjonen.

- Uten tilstrekkelig lufting bak bordkledningen kan fuktighet som trenger inn bak bordene eller gjennom veggen innenfra ikke tørke opp. Dette skaper ideelle forhold for råtesopp og muggvekst.
- Det bør foretas tiltak for å bedre lufting av kledningen.

Det bør etableres løsning med tettesjikt/membran på areal utenfor ytterdør. Manglende lufting gir fare for kondens og skader i konstruksjonen.

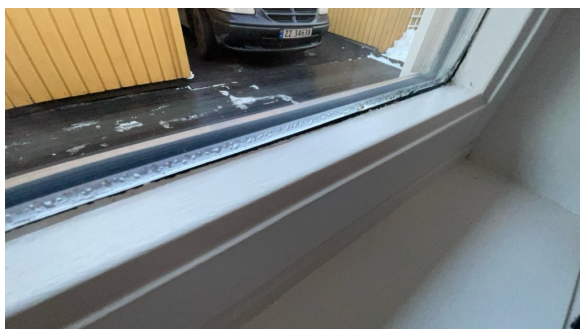
## TG 2 Vinduer

- Kondensering på enkelte glass har medført fuktskader i treverk som kan medføre utskiftningsbehov av enkelte vinduer.
- Vinduer må justeres.

Kondens på glass indikerer at leiligheten har begrenset utskifting av luft.

Øke ventilasjon ved å montere flere ventiler i vegger. Konsekvens av manglende tiltak er fare for kondensering på vinduer som vil føre til skader og forkortet levetid på konstruksjonsdeler.

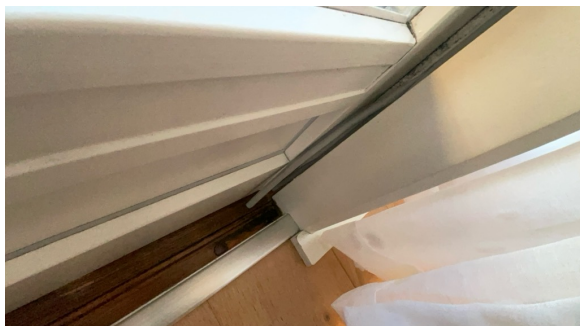
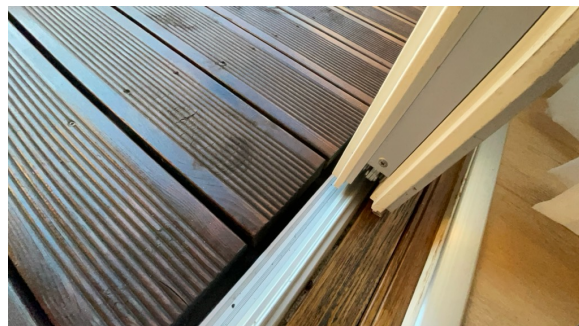
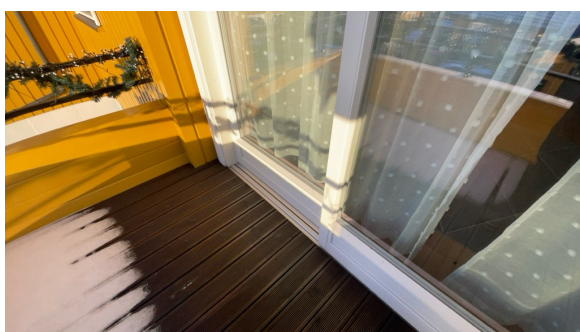
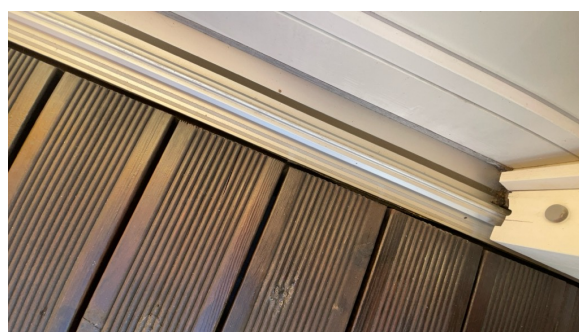
## TG 2 Dører

- Det er påvist avvik rundt innsettingsdetaljer.
- Det er påvist utetthet/åpning mellom dørblad og dørkarm. Dvs. at kald trekk kan oppstå.

- Det bør gjøres tiltak for å lukke avviket.
- Dører må justeres.

Tiltak med senking av gulv/heving dør bør vurderes.

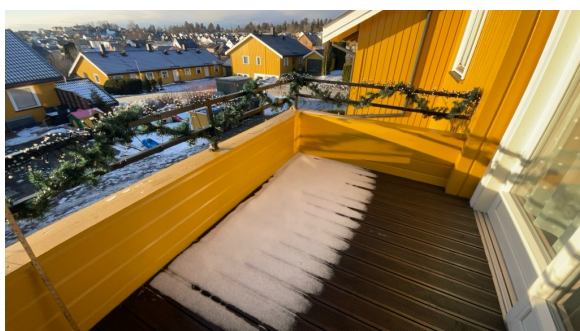
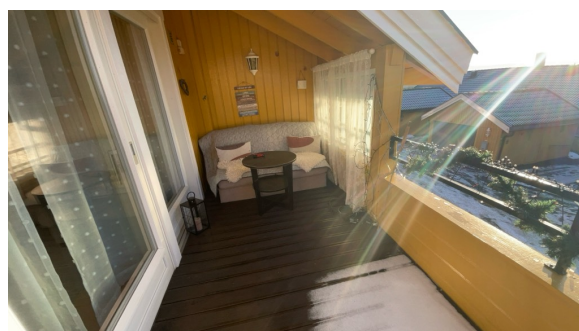
## **TG 2** Balkonger, terrasser og rom under balkonger

Veranda med tregulv, rekkverk i tre og metall. Del av veranda er overbygget. Under gul er det etablert tettesjikt for avrenning, ukjent type.

- Tidspunkt for utskiftning av tettesjikt/membran nærmer seg ut ifra alder på dagens tekking.

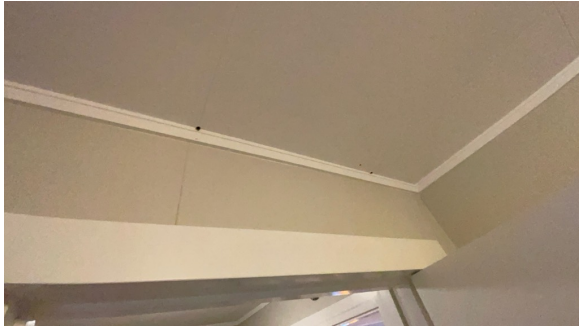
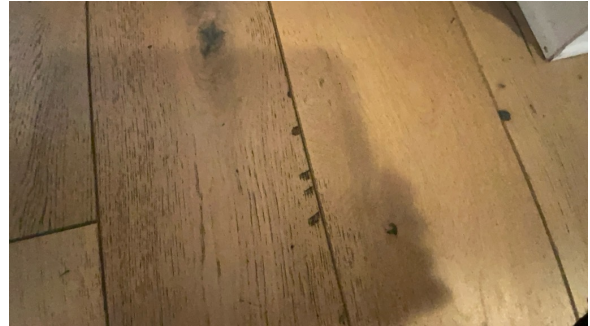
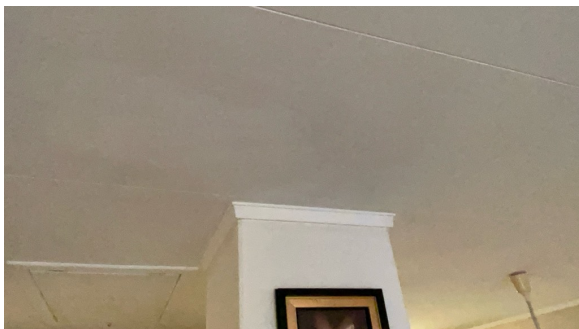
## **TG 2** Overflater

Normal slitasje/skader og merker. Synlig noe sot på overflater.

Sot har ofte sammenheng med begrenset ventilasjon.

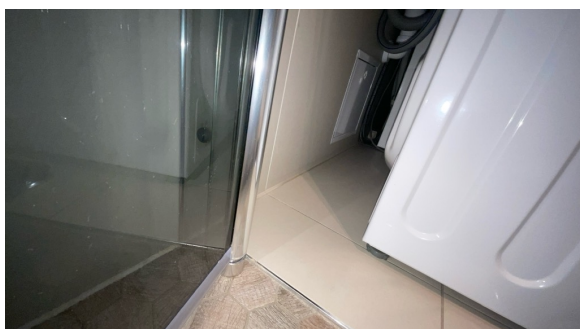
- Det er vindu/dør med ikke fuktbestandige materialer i våtsonen (ved vask, dusj, badekar, osv.), løsningen eller byggematerialet er uegnet.

- Uegnete materialer må fuktbeskyttes/utskiftes.
- Dersom det ikke gjøres tiltak, kan dette medføre oppfukting, oppsvelling og forringelse av materialer over tid og fuktskader på tilstøtende konstruksjoner.

Luke bør utbedres med klemte overganger på membraner. Konsekvens av manglende tiltak er risiko for fukt inn i konstruksjonen og følgeskader.

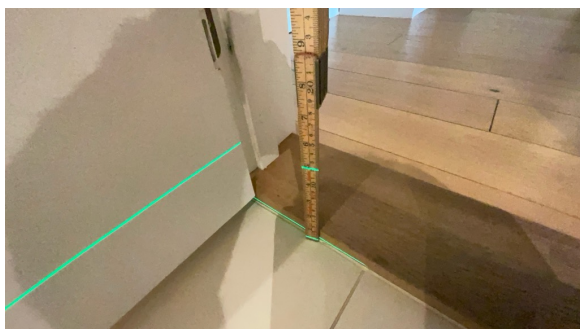
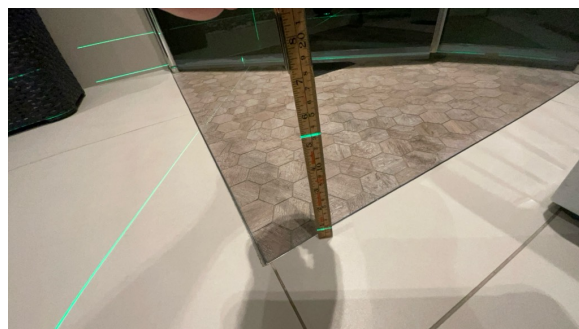
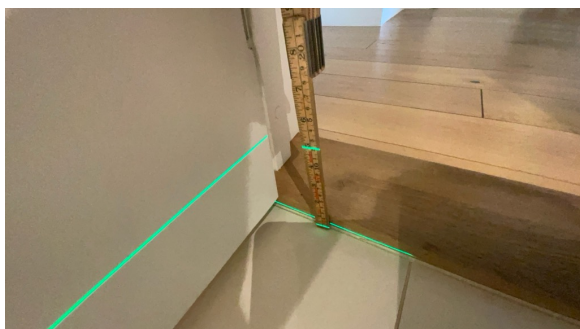
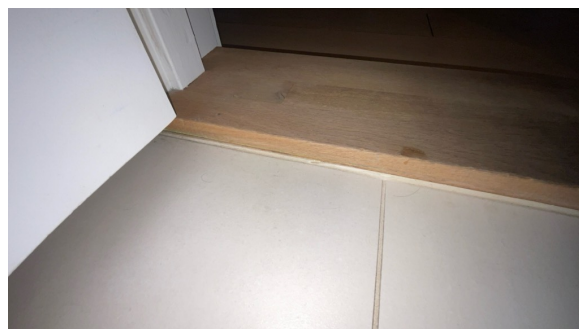
### TG 2 Overflater Gulv

- Det er påvist at høydeforskjell fra topp slukrist til gulv/synlig topp membran ved dørterskel er mindre enn 25 mm.
- Det er påvist at noen fliser har bom (hulrom under).
- Det er påvist avvik i fallforhold til sluk i forhold til krav i forskrift på byggetidspunktet.
- Det er påvist avvik i krav til høydeforskjell/fall-løsning på våtrommet.

Vurdering av bom på fliser. Generelt er det slik at normen om når bom på flis ansees som en reklamasjon er når flisen har bom mer en 60% og det ikke forekommer sprekker og riss i fuger. NS3600 vurderer dette ulikt. NS3600 1.2 oppgir bom som et symptom på "svikt i vedheft og dette gis TG 2. NS3600 gir ingen beskrivelser av omfang av symptomet. Vurderingen er derfor basert på funn av bom i min. 1. flis uavhengig av omfang.

Manglende høyde mellom sluk og tettesjikt ved dør gir en risiko for vannlekkasje ut av rommet i en lekkasjesituasjon.

- Det må foretas utbedring av avviket.
- Til tross for avviket i fall/høydeforskjell til sluk, vil gulvet fortsatt kunne lede vann mot sluket, men med redusert effektivitet. Dette kan potensielt øke risikoen for vannansamling i enkelte områder av badet.
- Et bad med manglende/reduisert fall til sluk blir mindre funksjonelt og sikkert for brukeren. Dette kan medføre stående vann på gulvet, vann som ikke ledes effektivt til sluket, økt risiko for at vann renner ut av rommet og redusert sklisikkerhet på gulvet.
- Selv om bom eller hullid ikke alltid er et umiddelbart problem, bør det overvåkes nøye før eventuell utvikling i sprekker i flisfuger e.l. oppstår. Dette må en foreta tiltak for, for å begrense utviklingen.

Fallforhold er ikke forskriftsmessig i h.h.t. TEK 17, om alle forskriftskrav skal oppfylles må det etableres nytt gulv utenfor dusj i hele gulv i rommet og utbedring av løsning ved terskel. Konsekvens av manglende tiltak gir fare for lekkasje ut av rommet i en lekkasjesituasjon og påfølgende følgeskader. Ved kun en lokal utbedring av løsning ved dørterskel vil rommet kunne benyttes uten at det er fare for lekkasjevann/følgeskader ut av rommet, konsekvensen av kun en lokal utbedring er at forskriftskravet ikke er oppfylt og at man vil kunne oppleve vannansamlinger på gulv.

Lokale utbedringer med bom på fliser, i forbindelse med et slikt arbeid kan det avdekkes skjulte mangler som sprekker i konstruksjonen eller man kan utføre arbeid som skader membran/tettesjikt.

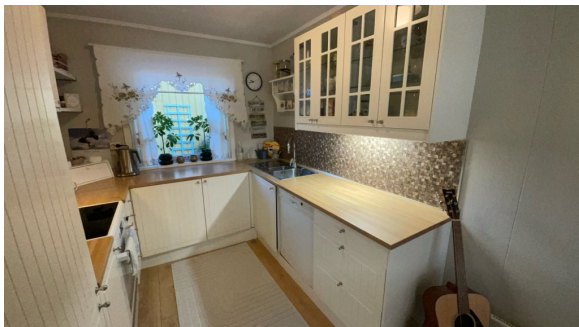
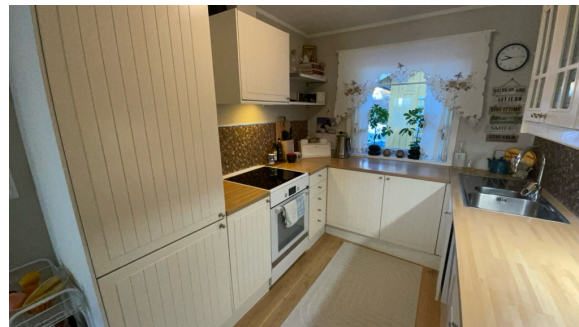
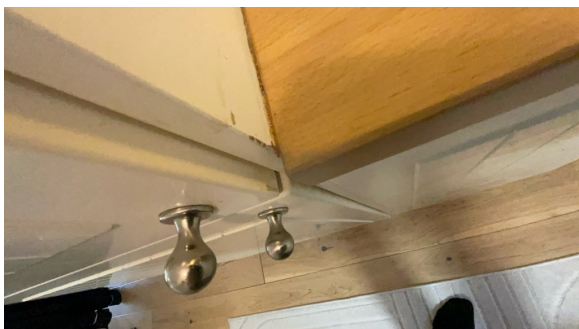
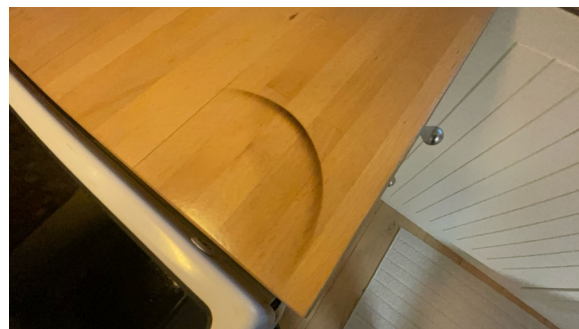
## ETASJE > STUE/KJØKKEN

- Det er påvist at overflater har noe skader.

- Gjennomføre ytterligere undersøkelser og foreta utbedring av skade.

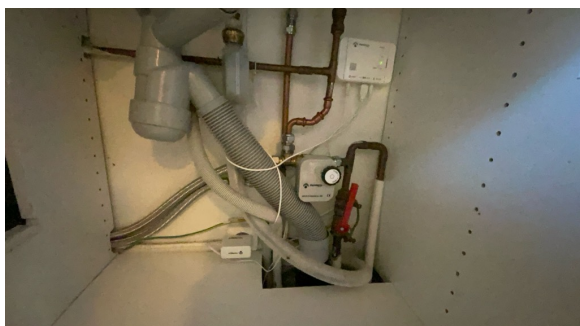
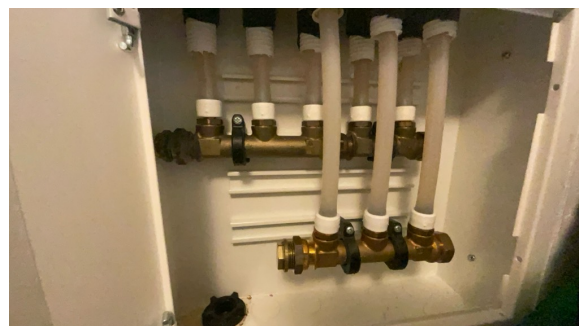
### TG 2 Vannledninger

- Det er ikke behov for utbedringstiltak siden anlegget fungerer i dag, men ut ifra alder kan skader plutselig oppstå på eldre anlegg.
- Andre tiltak:

Det må monteres sprutdeksel i vannskap. Konsekvens av manglende tiltak er fare for lekkasje i bod i en lekkasjesituasjon.

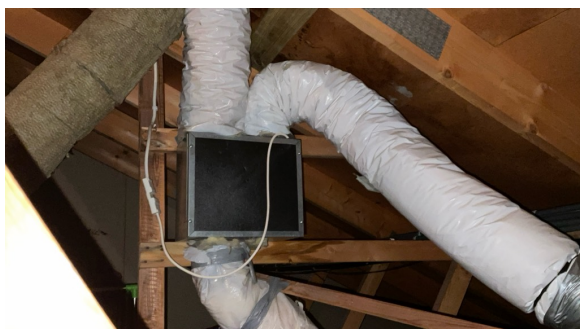
- Det er påvist mangelfull ventilasjon på ett eller flere rom i boligen.

- Ventilasjonsløsningen må utbedres.
- Det bør etableres veggventiler/vindusventiler i alle oppholdsrom som ikke har det.
- Andre tiltak:

Konsekvens av manglende tiltak er dårlig inneklime og for lite utskifting av luft.

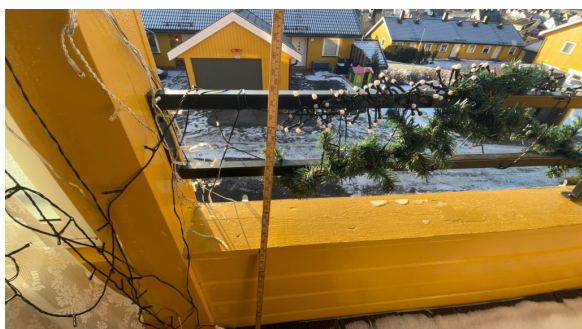
Rekkverk på veranda har lav høyde og store åpninger i rekkverk. Byggeforskrift 1987: "43:31 Rekkverk Balkong, terrasse o.l. skal ha rekkverk eller annen anordning som hindrer at personer faller ut. Hinderet skal ha en slik høyde og utforming at personer ikke utsettes for fare, og slik at barn ikke kan skade seg eller lett kan klatre over." Veiledning angir nødvendig høyde til 90 cm og åpninger til 5 og 10 cm.

Det anbefales at rekkverk på veranda utføres i henhold til dagens krav. Konsekvens for manglende tiltak er fare for personskader.
