# Tilstandsrapport

Enebolig

Tongavegen 78, 5635 HATLESTRAND

Befaringsdato: 12.02.2026

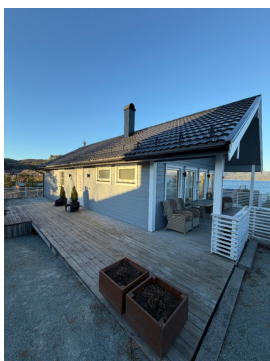
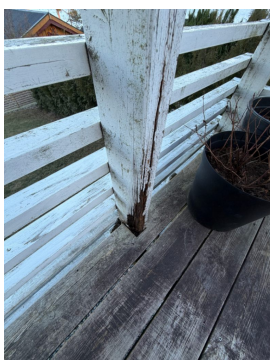
## TG 1 Balkonger, terrasser og rom under balkonger

Terrasser på oppside / inngang side på bolig. Oppmålt til ca 74m<sup>2</sup>.  
Behov for skraping og maling av rekkverk og dekke.

En dårlig rekkverk stolpe.

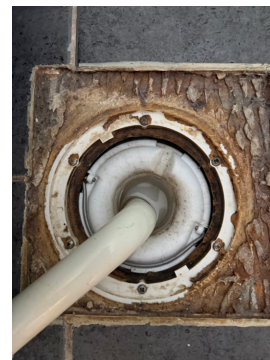
#### TG 2 Sluk, membran og tettesjikt

Det er plastsluk og smøremembran med ukjent utførelse.

- Mer enn halvparten av forventet brukstid er passert på membranløsningen.

Smøremembran har en naturlig aldringsprosess i form av kjemisk uttørking. Normal forventet levetid på smøremembran er 10-20 år. Ved videre bruk av tett dusjkabinett vil badet kunne vare i flere år enn den antatte gjenstående levetiden.

Sluk rist mangler.

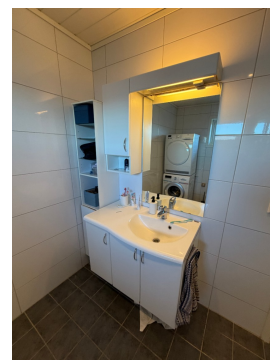
#### TG 2 Sanitærutstyr og innredning

- Det er påvist skader på innredning.

Litt skader på servantskap.

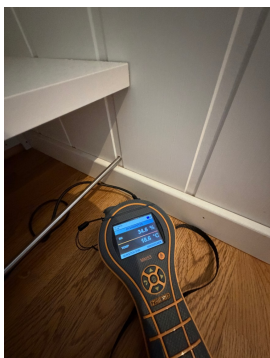
### ! TG 0 Tilliggende konstruksjoner våtrom

Hulltaking er foretatt uten å påvise unormale forhold. Hulltaking er foretatt fra soverom. RH i vegg ble målt til 34.5%, ingen utslag ved måling i overflater i veggkonstruksjonen.

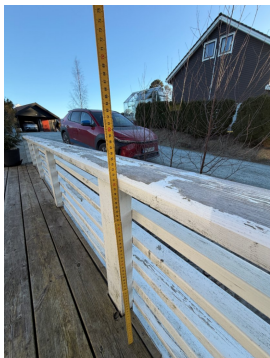
51cm

- ⚠ Det er ikke montert rekkverk på innvendig trapp. [Gå til side](#)
- ⚠ Det mangler håndløper på vegg i det innvendige trappeløpet.
- ⚠ Rekkverket på balkong eller terrasse er for lavt i forhold til dagens krav.

- Det er ikke krav om utbedring av rekkverkshøyde opp til dagens forskriftskrav.
