Tilstandsrapport

Enebolig med garasje.

Brøtavegen 8, 2966 SLIDRE

Befaringsdato: 27.01.2025

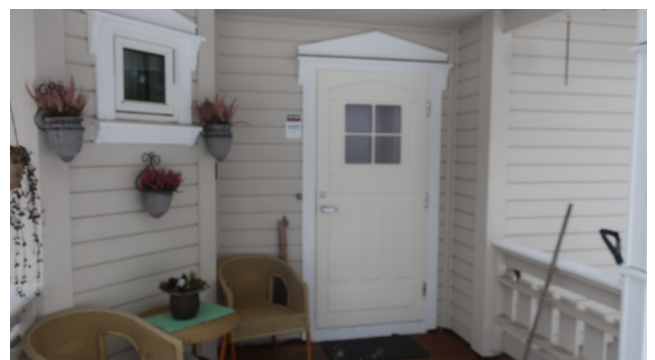
Ytterdør.

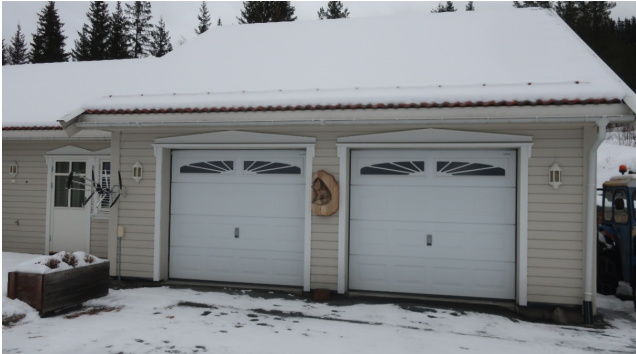
Heveporter.

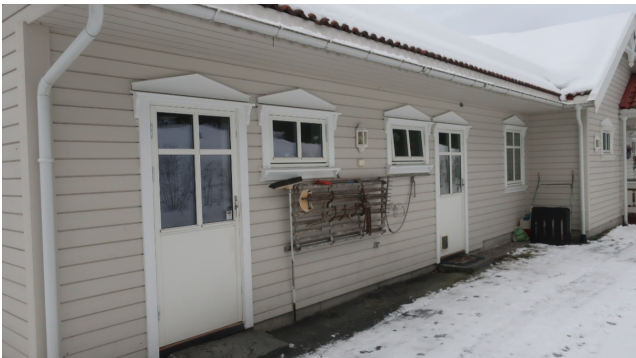
Inngangsdør på andre siden.

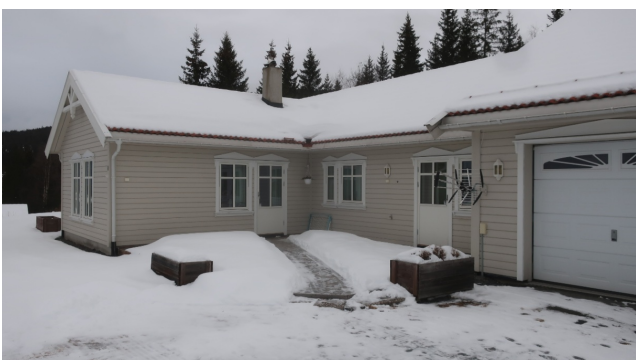
Snødekt terrasse mot syd.,

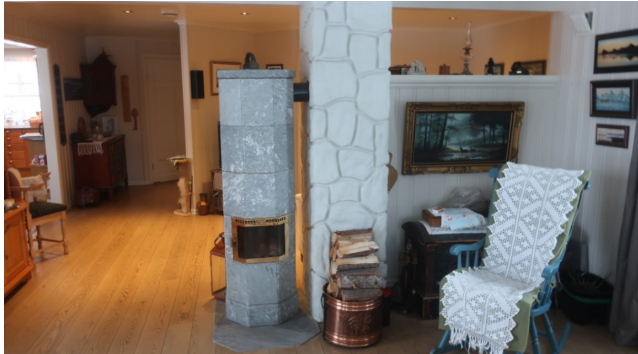
- Ildfast plate mangler på gulvet under sotluke/feieluke på pipe. Feieluken er bak vedstabelen foran pipen.

Det anbefales og montere ildfast plate på gulvet foran feieluken.

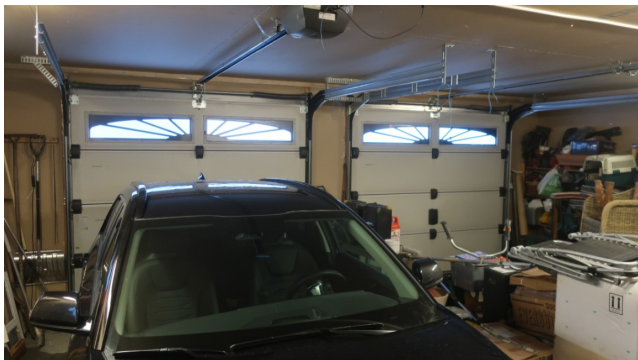
Innvendig i garasjer.

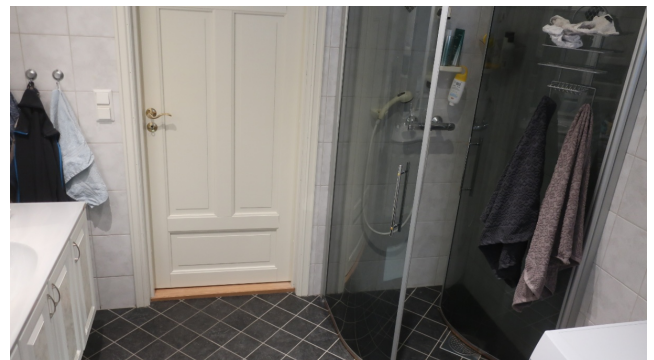
Dusjhjørnet med innfellbare glassvegger.

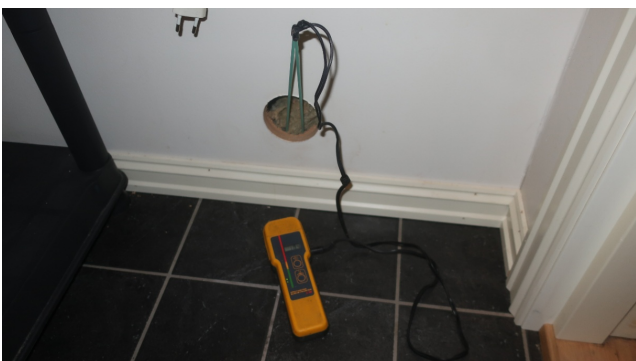
Tørt i svill

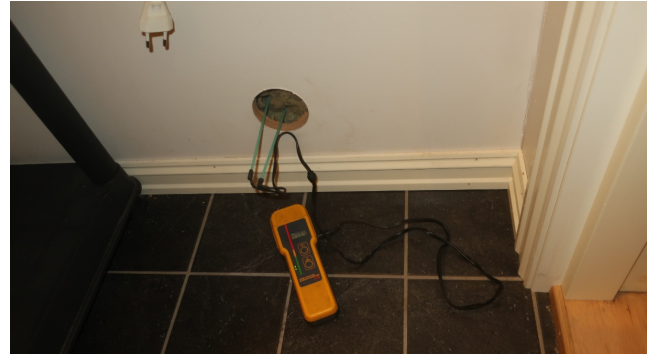
Tørt i vegg.

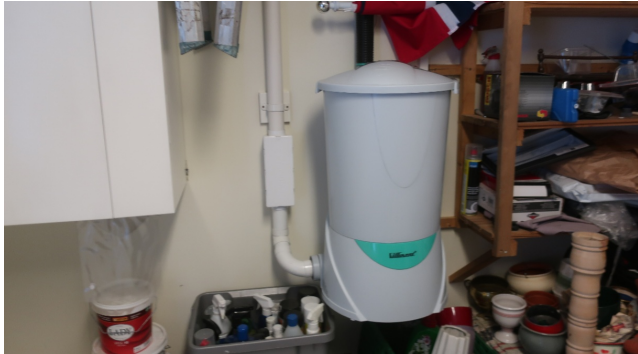
I følge eier fungerer støvsugeren dårlig.

Sentralstøvsuger.

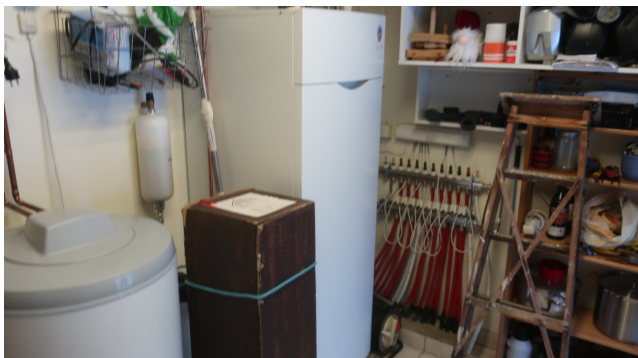
Varmepumpe.

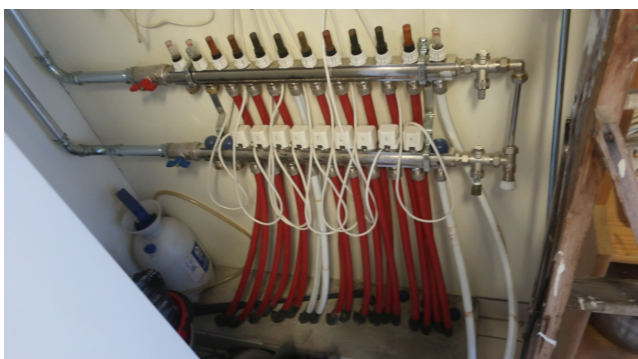
Rørfordeling - gulvvarme.
