# Tilstandsrapport

Enebolig

Stertivegen 46, 2390 MOELV

Befaringsdato: 20.03.2025

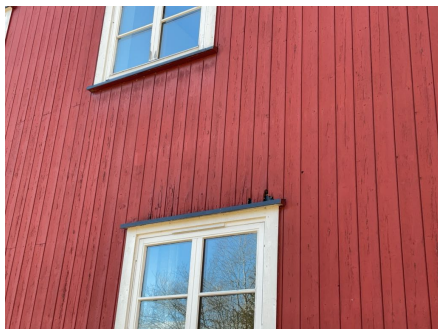
- Det er ingen eller liten lufting i nedre kant av kledning mot grunnmur.
- Det er påvist betydelige råteskader i bordkledningen.

Råteskade registrert over vindu.

- Råteskadet trekledning må skiftes ut.

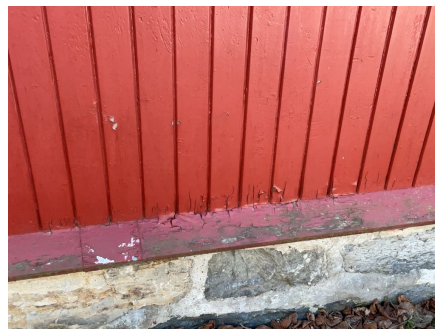
Råteskade nederst på kledning.

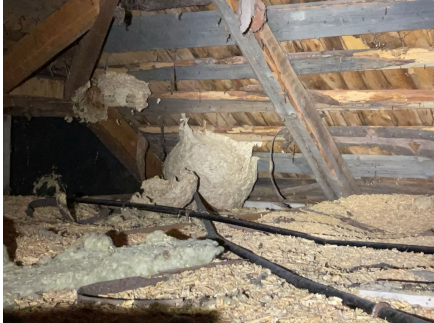
Stort vepsebord registrert. Dette er trolig gammelt og ikke aktivt.

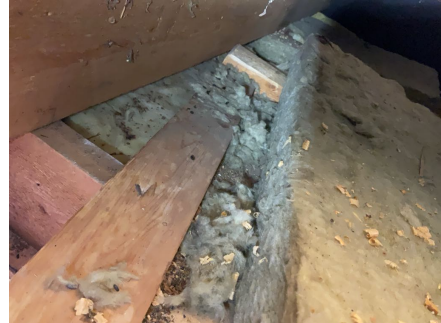
Det er påvist spor etter mus, omfanget er ukjent.

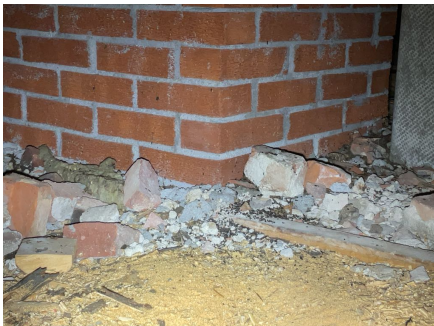
Det er påvist spor etter flaggermus, omfanget er ukjent.

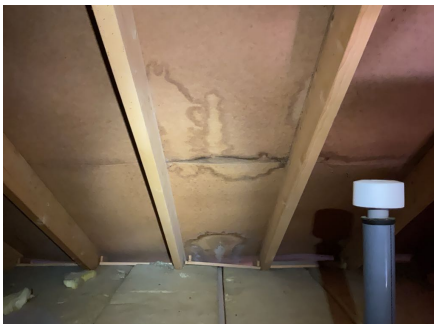
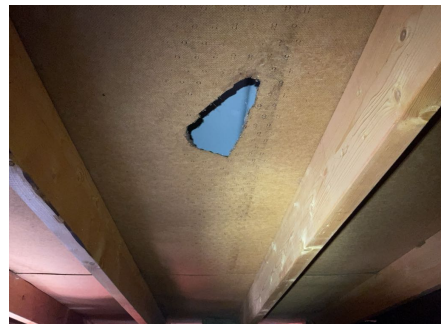
Synlig misfarging på undertak. Ved enkel fuktmåling registrerte jeg tørre verdier.

Fuktskjolder på undertaket flere steder. Det er uklart om fuktmerkene skyldes tidligere eller nylig vanninntrengning. Merker var tørre ved befaring.

Hull på undertaksplate.

- Andre tiltak:
- Det må gjennomføres ytterligere undersøkelser.

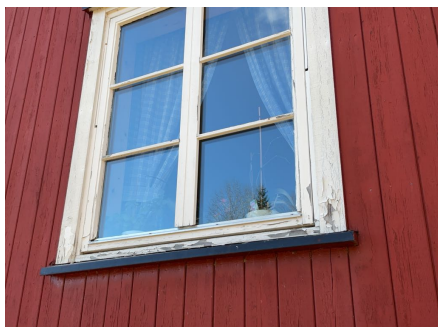
Værslitte karmen.

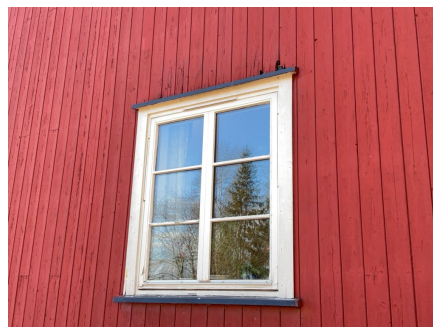
Råteskade i kledning over vindu. anbefaler ytterligere undersøkelser.

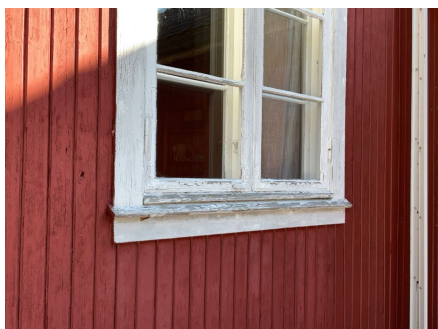
Værslitte karmen.

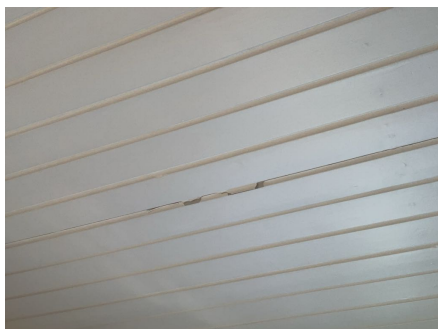
Sprekker i maling enkelte steder.

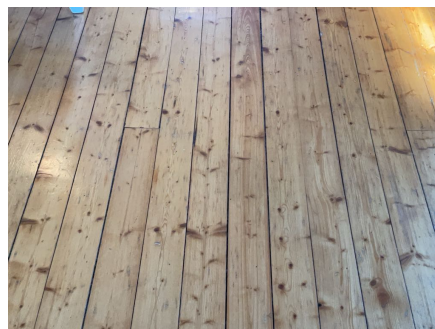
Slitasje på overflater enkelte steder.

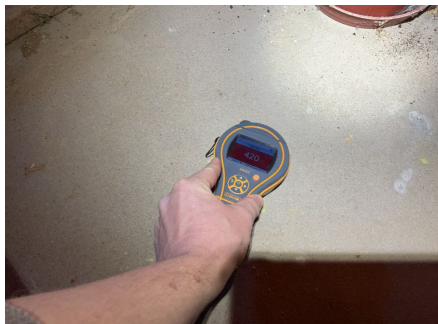
- Det er påvist indikasjoner på noe fuktgjennomtrenging i kjellergulv.

Ved enkle fuktmålinger på gulv ble det registrert forhøyede verdier.

- Det påviste fuktnivå gir grunn til å overvåke konstruksjonen jevnlig for å se utvikling over tid, og eventuelt foreta tiltak for å unngå fuktskader.

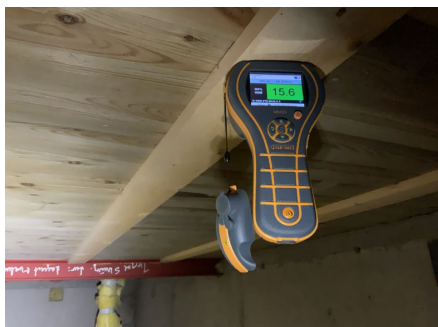
- Det er manglende fuktsperre på bakken.

Krypkjeller ble kontrollert innvendig med stikktakninger. Ved fuktmåling målte jeg risikable verdier for skadelig fukt, dette indikerer at konstruksjonen er utsatt for fuktpåkjenning.

- Fuktsperre på bakken bør etableres.

Det anbefales å legge plastfolie mot grunnen. Plastfolien legges ut for å hindre avdunsting fra grunnen. Der grunnen i kryperommet ligger under utvendig terreng, bør avrettingen sørge for at det blir fall mot ringmur eller mot en sentralt plassert renne (drensgrøft) hvor vann kan få avløp. Legg folien med god overlapp i skjøtene og slik at det ikke kan samle seg vann på oversiden. Danner det seg likevel punkter hvor eventuelt inntrengende vann kan samle seg, må plastfolien perforeres slik at vannet kan dreneres ned. Avslutt folien ca. 0,1 m fra ringmuren slik at ev. kondensvann fra ringmuren eller overflatevann som trenger inn, kan dreneres ned. Se også byggforsk datablad 521.203.

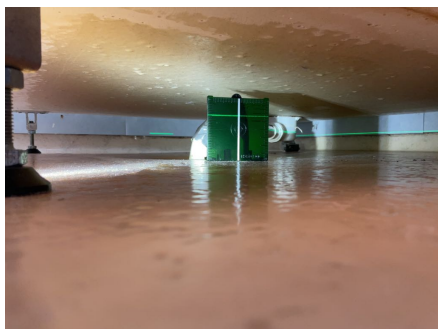
Svakt fall til sluk, men ikke motfall.

Takstingeniøren har vurdert våtrommet og konstatert tilstandsgrad 3 i henhold til gjeldende regelverk og preaksepterte ytelser. Det er identifisert avvik som nødvendiggjør omfattende tiltak for å sette våtrommet tilbake til tilfredsstillende tilstand. Anbefalte tiltak inkluderer total renovering av våtrommet.

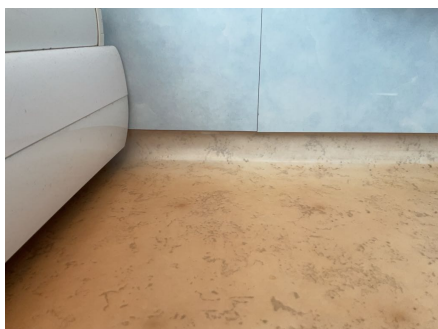
Manglende fuge/dekkelist i bunn av plater.

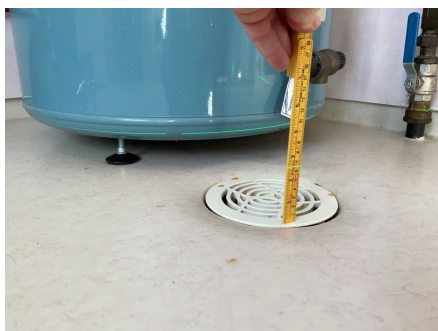
Det gjøres oppmerksom på at våtrommet er vurdert ut i fra dagens krav i tillegg til våtrommets byggeår. Det er blant annet avvik på ventilasjon, fall og membran. Det er registrert fall mot sluk, men det er ikke tilstrekkelig fall i henhold til dagens krav eller kravene fra våtrommets byggeår.

Målt fall til sluk: 14mm.

Takstingeniøren har vurdert våtrommet og konstatert tilstandsgrad 3 i henhold til gjeldende regelverk og preaksepterte ytelser. Anbefalte tiltak inkluderer total renovering av våtrommet.

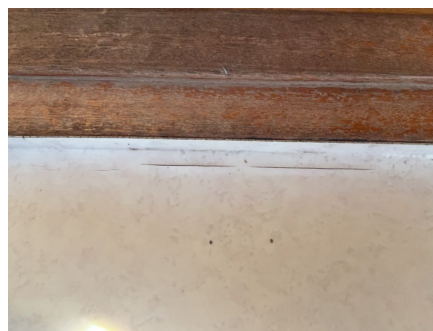
Sprekk i membran

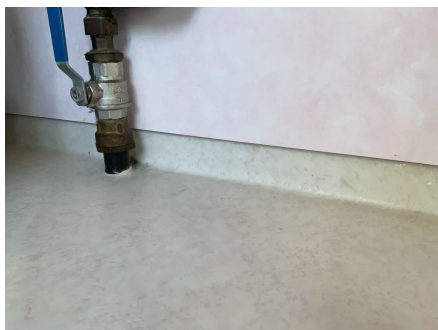
Lav "oppkant" på tetting rundt rørføring.

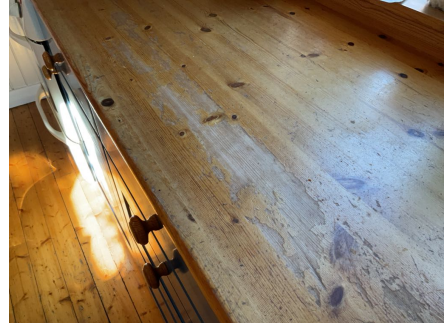
Noe slitasje på overflater.

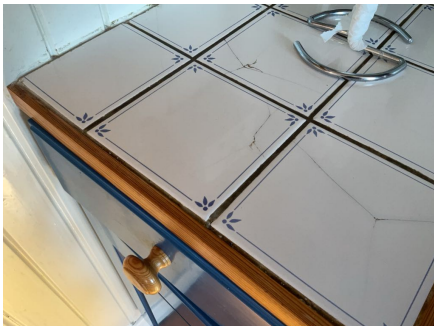
Sprekker i fliser ved komfyr.

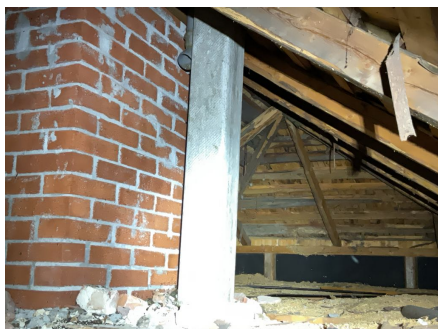
Ventilasjonskanal på loft er eternitt. Eternitt er asbestholdige og krever spesialtiltak ved fjerning. Anbefaler ytterligere undersøkelser.

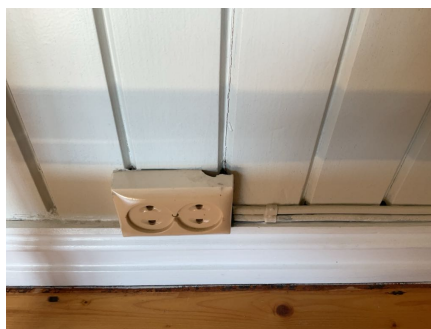
Sprekk i kapsling.

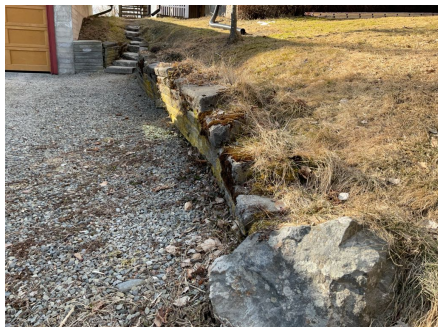
Skjevheter registrert.

- Lokal utbedring må utføres.
