# Tilstandsrapport

Tomannsbolig

Joneløkkveien 1 E, 1870 ØRJE

Befaringsdato: 01.04.2025

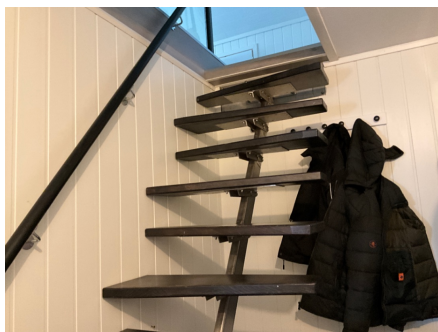
- Åpninger er såpass store at det ut ifra sikkerhetsmessige forhold anbefales å lage mindre åpninger.
- Rekkverk må monteres for å lukke avviket.

**Kostnadsestimat: Under 10 000**

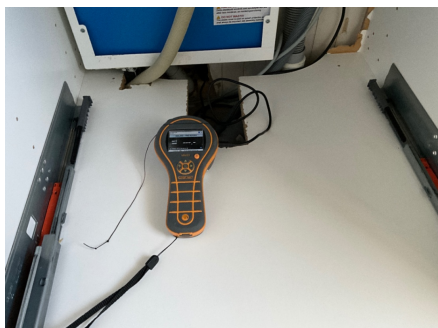
Hulltaking er ikke foretatt, grunnet plassering av tekniske installasjoner og kjøleskap. Det er dog foretatt fuktmåling i vegg under kjøkkenvasken, ikke påvist unormale verdier.
