# Tilstandsrapport

Fritidsbolig

Tanghøgdsvingen 7, 2460 OSEN

Oppdragsnr.: 14566-1779

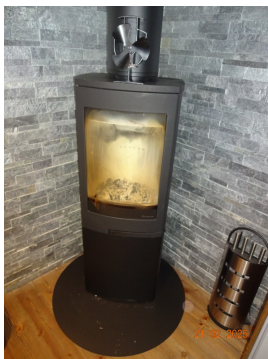
Stålpipes.  
Peisovn i stue. Vegg bak peisovn er forblendet med fasadestein.  
Gnistsikring utført med metallplate under ildsted.

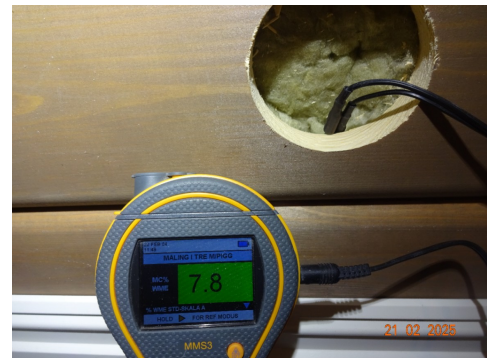
Hulltaking er foretatt nederst på delevegg mot våtsonen. Ved bruk av fuktmåler ble det ikke registrert unormale verdier.

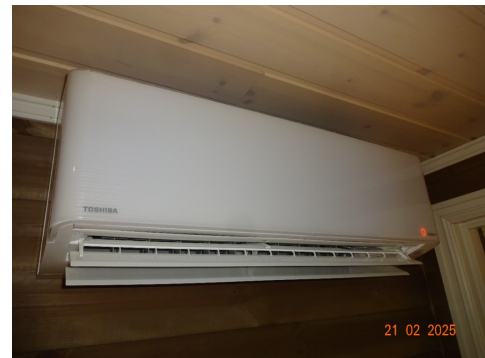
Boligen varmes opp i hovedsak med varmepumpe luft- luft og suppleres med vedfyring og elvarme.  
Varmekabler i baderomsgulv og del med fliser i gang.

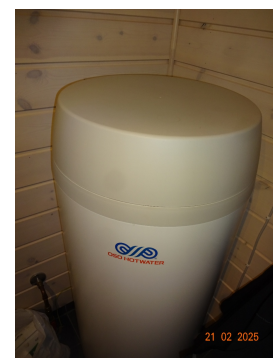
Varmtvannsbereider plassert på teknisk rom, 194 liter fra 2018.  
Fast tilkoblet.  
Sluk i gulv i teknisk rom.
