Tilstandsrapport

Boligbygg med flere boenheter

Smalgangen 30, 0188 OSLO

Befaringsdato: 12.05.2026

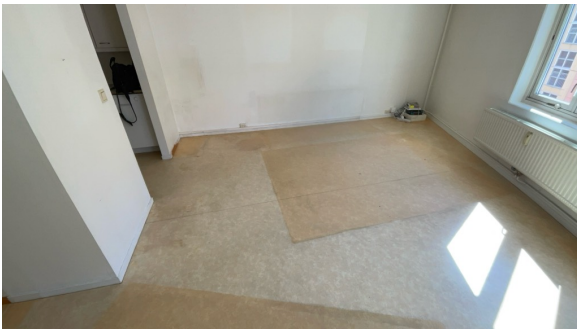
TG 3 Overflater

Det er originalt vinylbelegg på gulvene.

Malt tapet på veggene.

Det er malte takoverflater. Takhøyden er 240 cm.

Gulvene har ikke blitt vedlikeholdt på lang tid, og det er noe bruksslitasje, hakk og riper på overflatene.

Veggoverflatene har ikke blitt vedlikeholdt på en stund.

Det må påregnes å skifte ut vinylbelegg, og male veggene.

Kostnadsestimat: 20 000 - 100 000

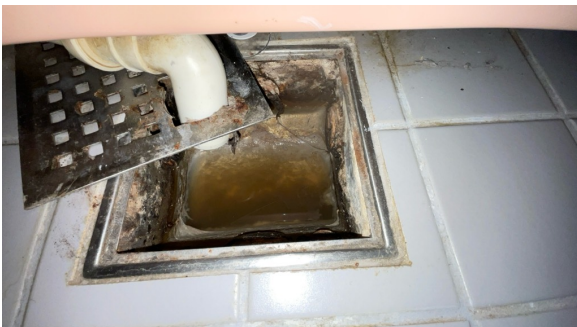
TG 3 Generell

Badet er fra byggeforskrifter fra før 1997, og får da automatisk TG 3.

- Våtrommet må oppgraderes for å tåle normal bruk etter dagens krav.

Det er et originalt prefabrikkert bad fra 1991. Det er fliser på vegger og gulv med vannbåren gulvvarme. Servant, veggfeste toalett med skjult stjerne, badekar. Opplegg for vaskemaskin.

Det er fall mot sluk ved nedsenket gulv på badet, resten av badegulvet er relativt flatt. Originalt stål sluk

- Våtrommet har behov for omfattende oppgraderinger. For å sikre en løsning som oppfyller gjeldende krav, bør tettesjikt, sluk og røropplegg oppgraderes og dokumenteres.

Kostnadsestimat: 200 000 - 500 000

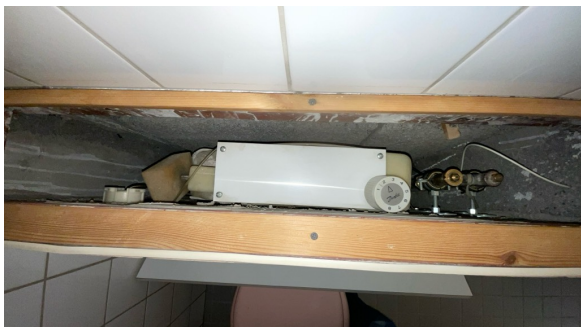
TG 2 Vannledninger

Det er originale kobberrør.

- Mer enn halvparten av forventet brukstid er passert på innvendige vannledninger.

TG 2 pga. Vannrør er fra byggeåret, og har nådd en alder hvor det vil være økt risiko for lekkasjer.

Kobberrør ligger helt/delvis skult i konstruksjonen. Dette er forbundet med risiko for skade ved lekkasje/kondensering fra rør.

Stoppekran er plassert i kjøkkenbenken, og på sanitærutstyr. Eldre stoppekraner. Ikke funksjonstestet pga alder og fare for lekkasjer. Anbefales skiftet.

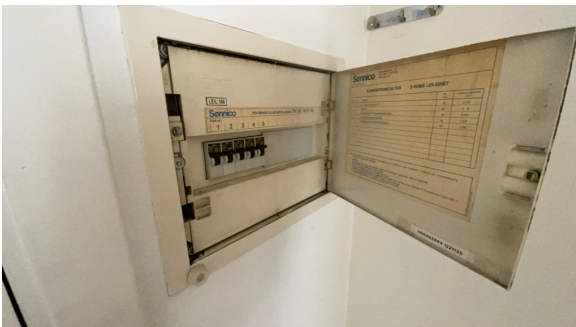
Elektrisk anlegg

Sikringsskapet er plassert i entré med automatsikringer.

Ja **Boligen har et eldre elanlegg uten dokumentasjon. Det bør gjennomføres en utvidet el-kontroll av en kvalifisert elektrofaglig person, og nødvendige tiltak vurderes deretter.**
