Tilstandsrapport

Boligbygg med flere boenheter

Øyaveien 93 , 7374 RØROS

Befaringsdato: 22.04.2026

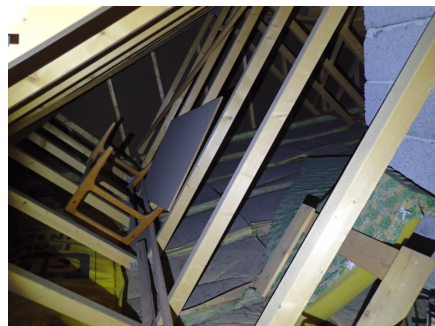
Oversiktsbilde loft.

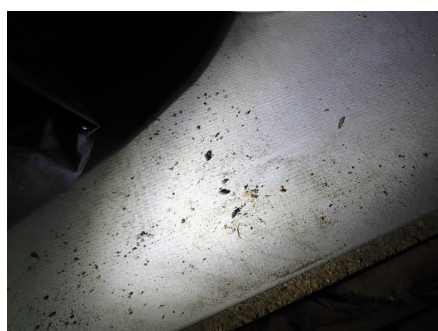
-Det er påvist muselort på loftet, som symptom på skadedyraktivitet.

Muselort.

-Mus kan gnage på treverk, isolasjon og ledninger, noe som kan føre til dårlig energieffektivitet, brannfare og vannskader. Det kan være hensiktsmessig med en nærmere gjennomgang, da det er vanskelig å påvise eventuelle skjulte feil av undertegnede. Tiltak vurderes deretter.

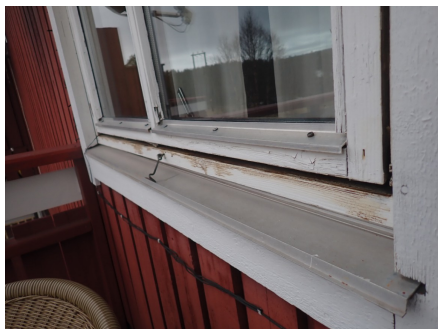
-Vinduet i soverommet mot baksiden har råteskader og høy slitasjegrad utvendig. Innvendig er det påvist fuktmerker, harde/løse tettelister og avvik i åpne-/lukkemekanismen som gjør at vinduet ikke kan stenges tilfredsstillende.

-Det forutsettes utskifting av vinduet, med bakgrunn i råteskader og generell slitasjegrad.

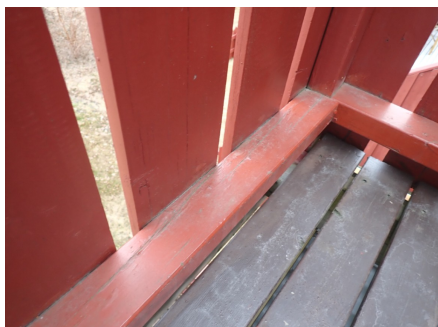
Noe slitasje i rekkverket.

-Vedlikehold må påregnes. En kombinasjon av alder og materialer tilsier at det er hyppigere vedlikeholdsbehov på konstruksjonen.

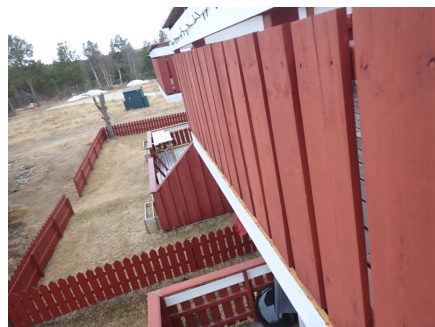
Noe slitasje i rekkverket.

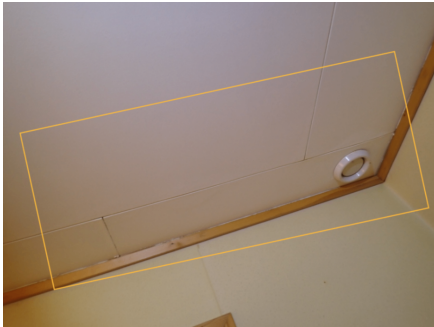
-I himling er det registrert skade/svelling i plater ved den ene avtrekksventilen. Årsaken vurderes å kunne komme av at avtrekksrøret på kaldloft ligger flatt eller med motfall, og at kondensvann fra kanalen kan ha lekket ut. 4 plater i himling er berørt av dette.

Påvist skader i himlingsplater innenfor markert område.

-Det må foretas utbedringer av sprekker i våtromstapet og skader i himlingsplater. Sprekk i våtromstapet i dusj er videre vurdert i punktene "Sluk, membran og tettesjikt" og "Tilliggende konstruksjoner".

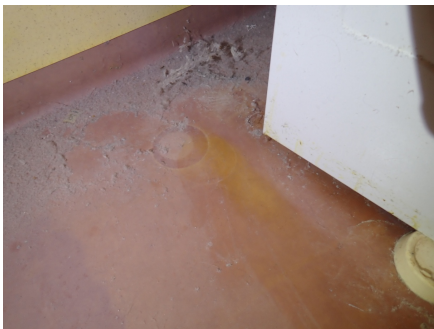
Avfarging på belegg.

-Avviket vurderes kosmetisk. For å lukke avviket må belegget skiftes.

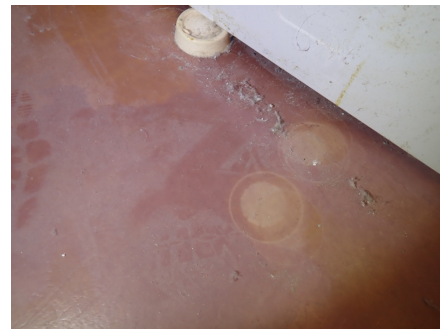
Avfarging på belegg.

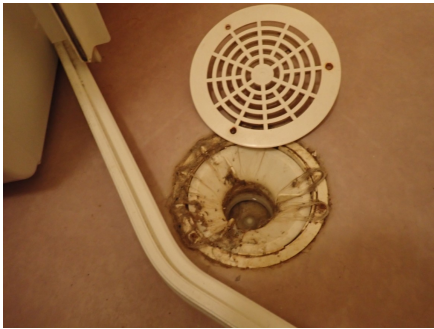
Bilde av sluk.

- Eldre sluk av plast er ofte utsatt for lekkasjer og særlig i overganger. Eventuelle lekkasjer kan medføre fuktskader på tilliggende konstruksjoner.
- For å lukke avviket må det foretas åpninger for å sjekke konstruksjonen på dusjveggen, og deretter utbedres tilfredsstillende med nytt tettesjikt. Sprekker i tettesjikt i dusjsonen gir høy risiko for fuktskader i bakenforliggende konstruksjon. Dette anses som et strakstiltak for videre bruk av dagens bad. En kan risikere at eventuell fukt forplanter seg videre inn i konstruksjonene, da også med tanke på underliggende boenhet. Sjablongmessig estimat er satt for lokale utbedringer.

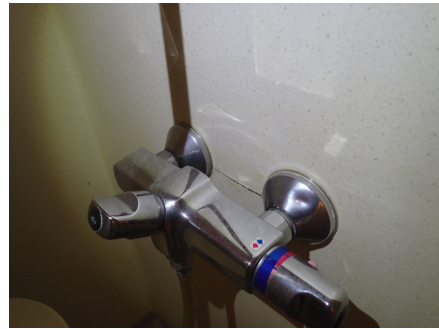
-Det er sprekk i veggbelegg ved dusj batteriet. Uklart om dette har vært en skjøt, eller om det har sprukket i selve overflaten. Videre er det registrert en sprekk i belegg bunn av hjørnet nært opplegget for vaskemaskin.

Sprekk i tettesjikt mellom rør til dusjbatteri.

- Badet er av en alder hvor det er hensiktsmessig med generelle oppgraderinger av tettesjikt, sluk og overflater. Forventet brukstid på tettesjikt er passert.

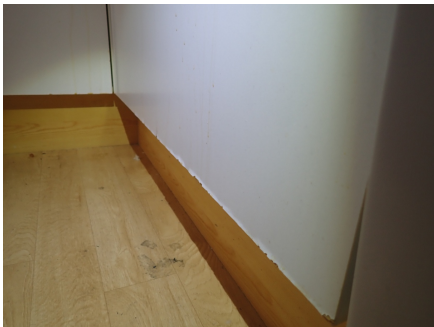
-Fronter og benkeplater har enkelte bruksmerker og noe overflateslitasje. Fronter mellom oppvaskbenk og komfyr har noen fuktskader som følge av vannsøl.

Fuktskader i fronter.

-Innredningen fungerer med dagens tilstand, men en må forvente noen utskiftinger og vedlikehold av innredning og overflater.
