# Tilstandsrapport

📍 Parkveien 79, 0254 OSLO

# gnr. 211, bnr. 218, snr. 37

Rapportdato: 27.04.2025

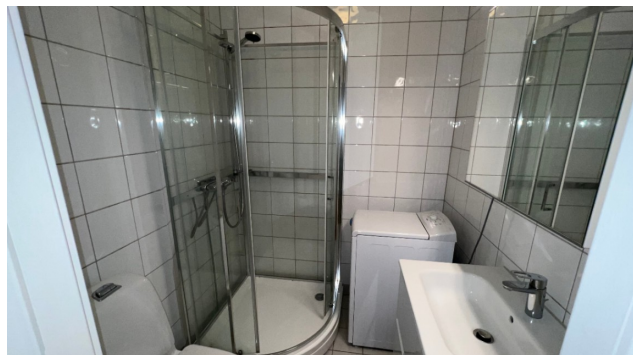
## 6. ETASJE > BAD

### ! TG 2 Overflater vegger og himling

- Det er vindu/dør med ikke fuktbestandige materialer i våtsonen (ved vask, dusj, badekar, osv.), løsningen eller byggematerialet er uegnet
- Det er avvik:

- Tiltak:
- Uegnede materialer må fuktbeskyttes/utskiftes.

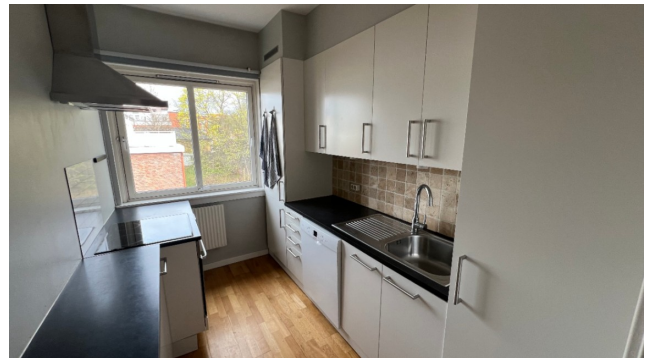
## 6. ETASJE > KJØKKEN

### ! TG 2 Avtrekk

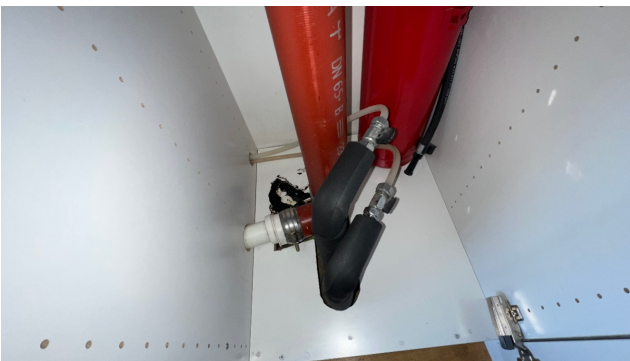
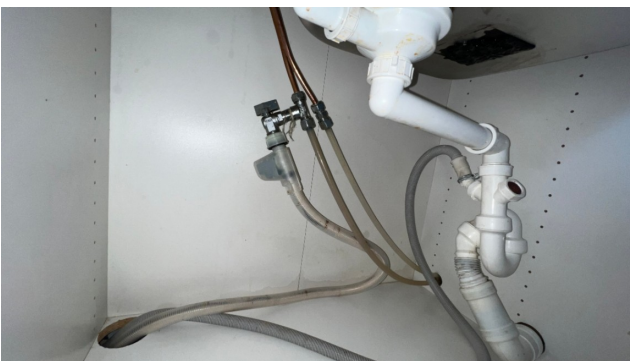
## ! TG 2 Avløpsrør

Interne og synlig avløpsrør i plast og støpejern.

- Det er ikke behov for utbedringstiltak siden anlegget fungerer i dag, men ut ifra alder kan skader plutselig oppstå på eldre anlegg.
