# Tilstandsrapport

Boligbygg med flere boenheter

Tøyenbekken 4, 0188 OSLO

Befaringsdato: 02.05.2024

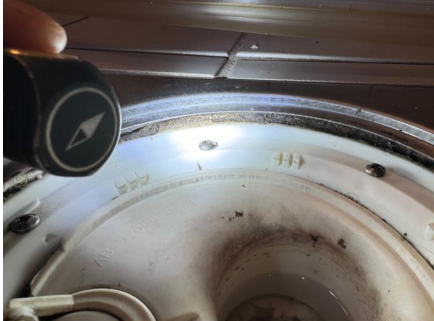
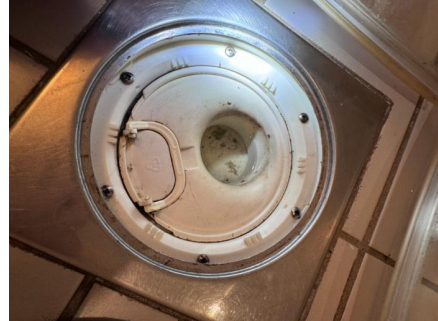
#### Vurdering av avvik:

- Det er avvik:

Innhent dokumentasjon på oppbyggingen av tettesjiktene/membranen badet om mulig, ellers må tilstanden overvåkes jevnlig. For å få tilstandsgrad 0 eller 1 må tettesjiktet skiftes ut, men tidspunktet for når dette er nødvendig er vanskelig å si noe om.
