# Tilstandsrapport

Boligbygg med flere boenheter

Tøyenbekken 4, 0188 OSLO

Oppdragsnr.: 14377-3152

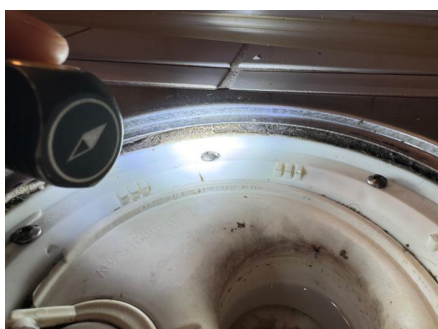
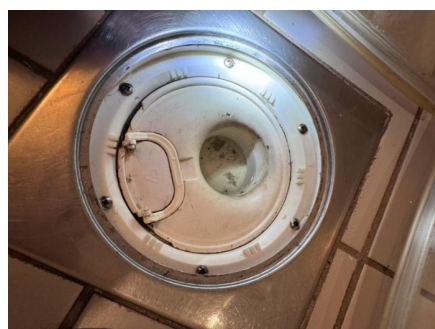
- Det er avvik:

Innhent dokumentasjon på oppbyggingen av tettesjiktene/membranen badet om mulig, ellers må tilstanden overvåkes jevnlig. For å få tilstandsgrad 0 eller 1 må tettesjiktet skiftes ut, men tidspunktet for når dette er nødvendig er vanskelig å si noe om.
