# Tilstandsrapport

📍 Daleheia 9, 4640 SØGNE

# gnr. 423, bnr. 500

Befaringsdato: 17.03.2025

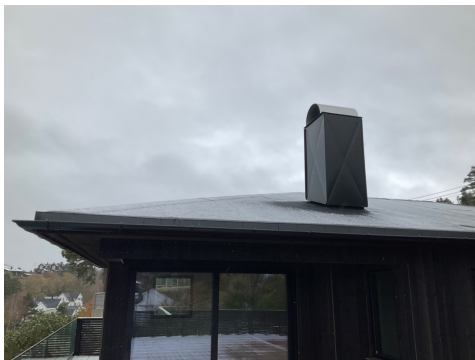
Beslag på tak ol. ble skiftet i 2023 og fremstår med god stand.

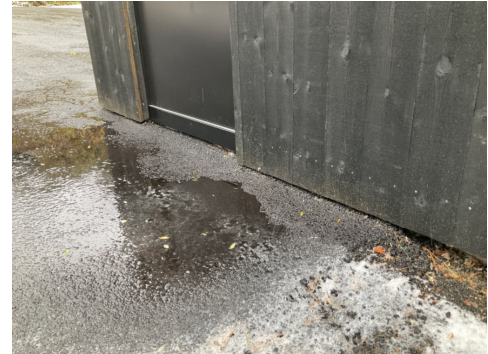
Yttervegger av trekonstruksjon med utvendig kledningsbord. Det er skiftet kledning på boligen i 2023. Overflater fremstår med god stand. Kledningsbord er flere steder nærmere terreng som gir økt slitasje/påkjenning.

Kledning nærmere terreng

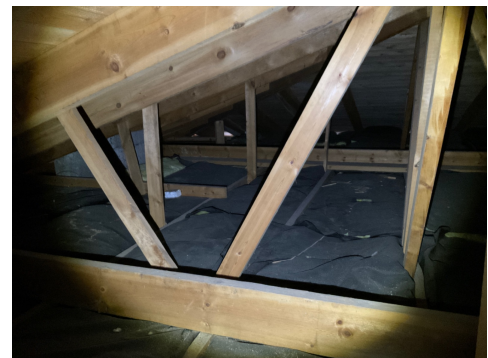
Kaldtloft

Sperretak i tre med valmet utforming. Undertak av bord. Lufting via spalte i gesimser.  
Ingen synlige lekkasjer registret i undertak ved befaring. Jevnlign godt oppsyn av loft- og takkonstruksjoner anbefales på generelt grunnlag. Endring ved bruk og ombygging av boligen kan også endre forhold med tanke på kondensproblematikk.

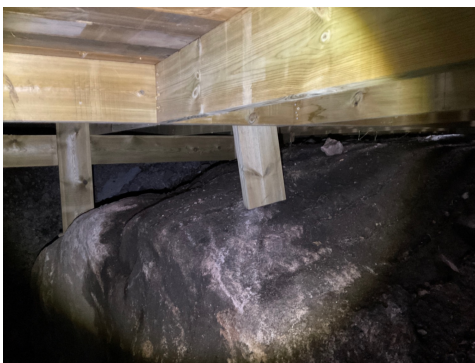
Det er terrasse rundt deler av boligen som er av trekonstruksjon. Rekkverk av trekonstruksjon og glassfelter. Terrasse virker solid. Flere understøtter av treverk er anlagt direkte på terreng. Dette er en løsning som gjør at treverk får økt påkjenning og noe redusert levetid. Holdes under oppsyn.

Understøtter av tremateriale på terreng

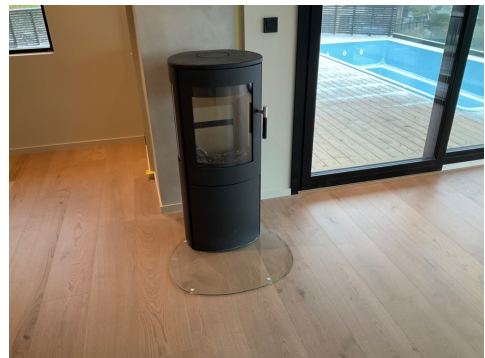
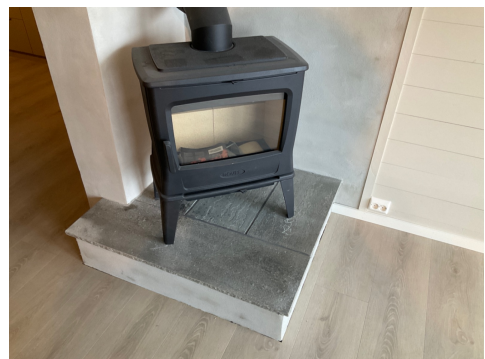
Pipe med pussede overflater. Ingen vesentlig sprekker registrert. Det er montert nye vedovner i begge etasjer. Ubrennbar materiale foran vedovn med i underetasje har mindre utstikk (ubrennbar materiale) enn krav på min 30 cm.

Vedovn med mindre utstikk enn krav

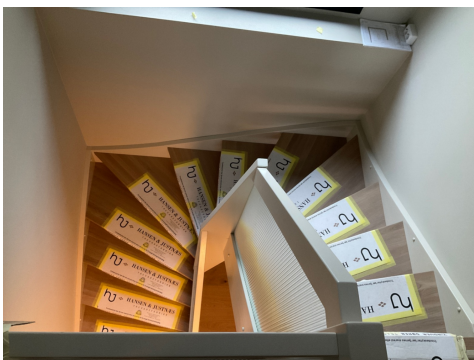
- Håndløper må monteres på vegg for å tilfredsstille krav på byggetidspunktet.

Håndløper er i boligen, men ikke montert av eier av estetisk grunn.

Det skal være håndløper på vegg for å tilfredsstille krav.

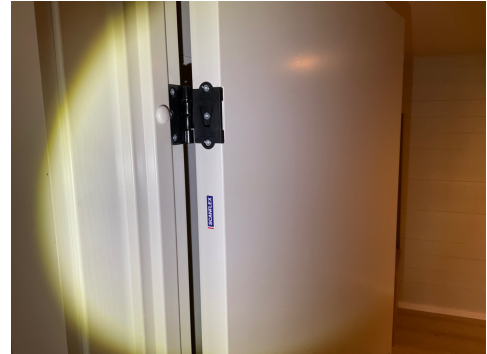
Scanfex innerdører med malt overflate.

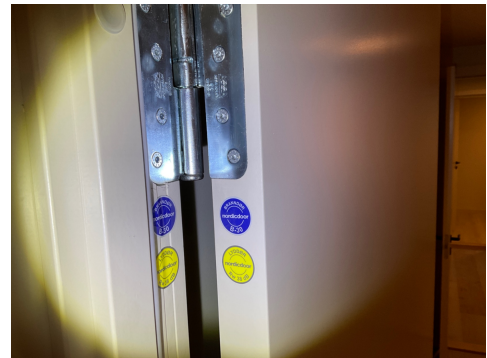
Brann og lyddør mellom hoveddel og praktikantdel

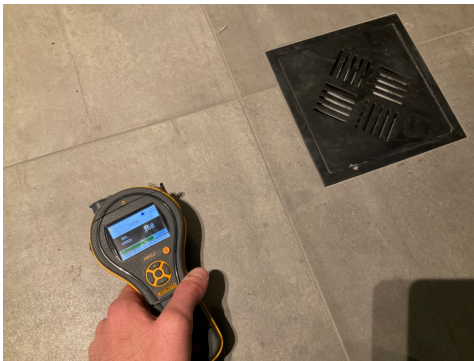
Ingen unormale utslag ved bruk av fuktindikator

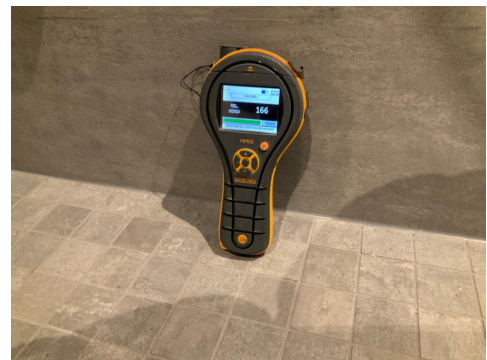
Ingen unormale utslag ved bruk av fuktindikator

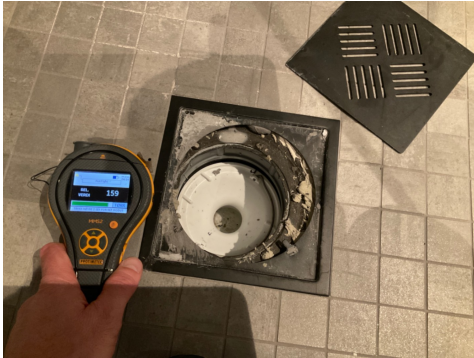
Ingen unormale utslag ved bruk av fuktindikator

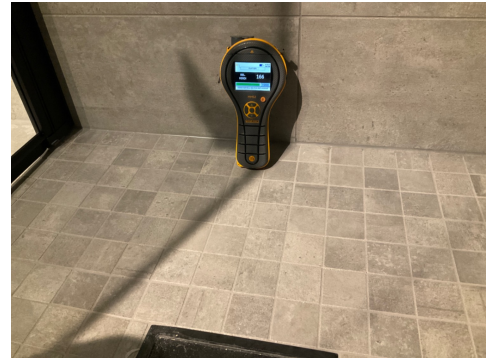
Ingen unormale utslag ved bruk av fuktindikator

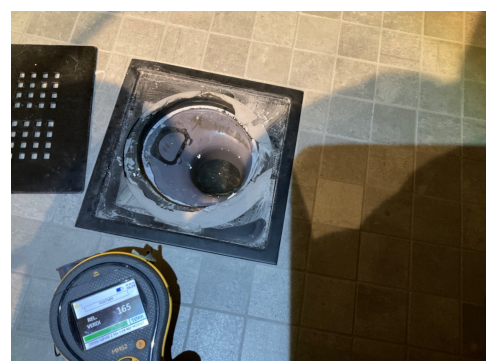
Ingen unormale utslag ved bruk av fuktindikator

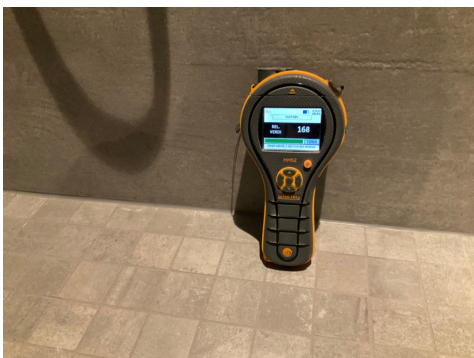
Ingen unormale utslag ved bruk av fuktindikator

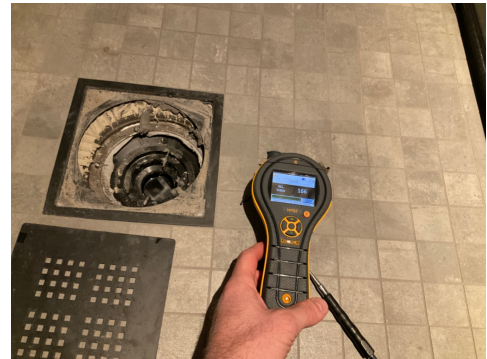
Ingen unormale utslag ved bruk av fuktindikator

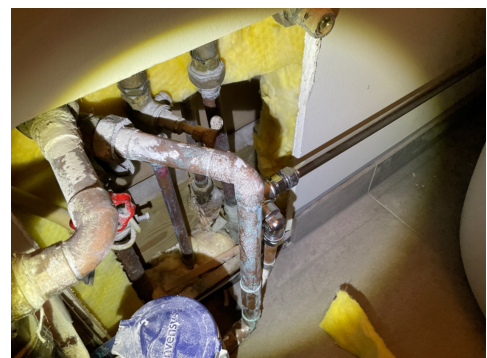
I rom bak dusjsone er det åpnet opp i vegg ved stoppekran/røropplegg. Dette området kan brukes som kontroll av tilliggende konstruksjon/vegg mot våtsone. Ingen unormale forhold registrert.

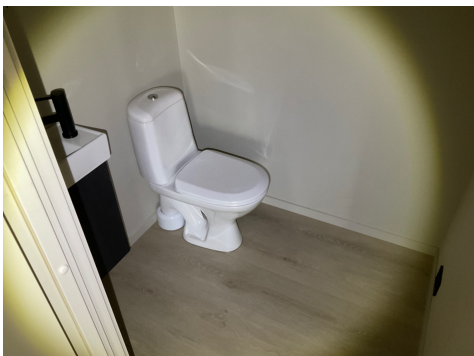
Toalettrom med malte overflater i tak og på vegger. Laminate på gulvet. Rommet inneholder toalett og innredning med vask. Funksjon ok. Åpnevindu som ventilering i rommet. Ventil i vegg anbefales som tillegg.

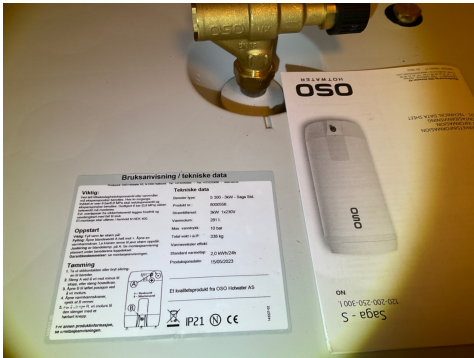
Bereder er plassert i rom med sluk som ivaretar lekkasjesikring. Bereder er fra 2023.  
Ingen tegn til svikt.

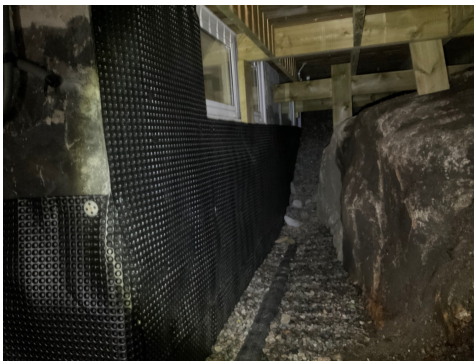
Synlig grunnmursplast under terrasse

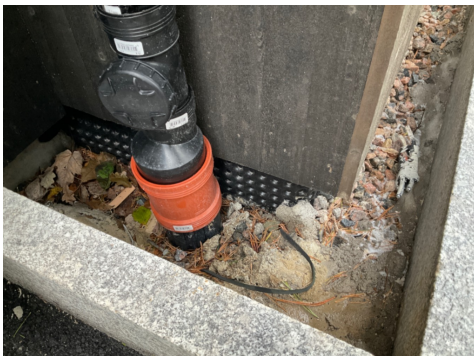
Taknedløp ledes til overvannsrør

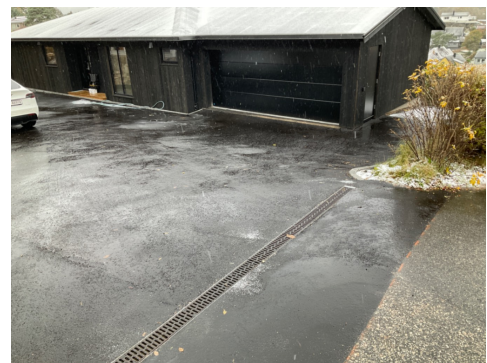
Avrenning i topp av gårdsplass og foran garasje

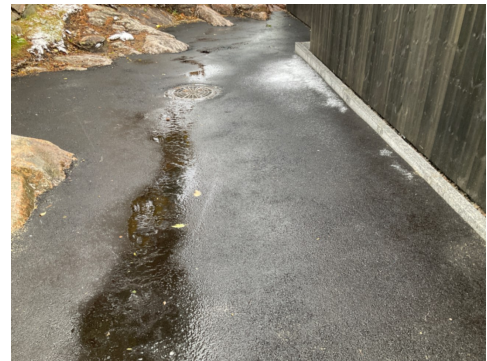
Overvannskum ved inngangsparti
