# Tilstandsrapport

Stølsvegen 94 D, 5262 ARNATVEIT

gnr. 287, bnr. 6, fnr. 28

Rapportdato: 27.04.2025

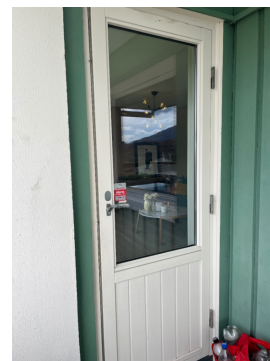
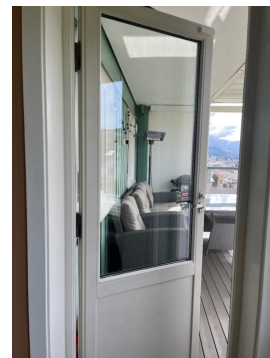
### ! TG 2 Dører

Ytterdør med glatt finér av god kvalitet er kontrollert for utførelse og slitasje.

Terrassedør med glass er kontrollert for samme.

Noe slitasje i overgang og lukkemekanisme på terrassedør.

Fungerer med dette avvik, vedlikehold må påregnes

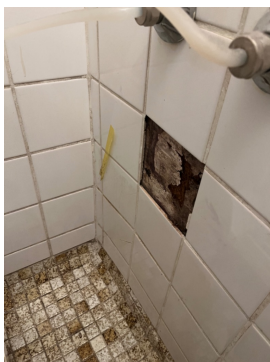
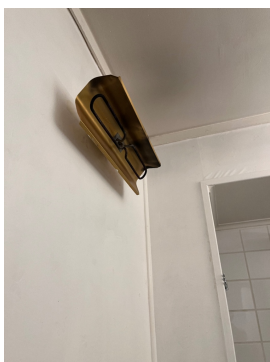
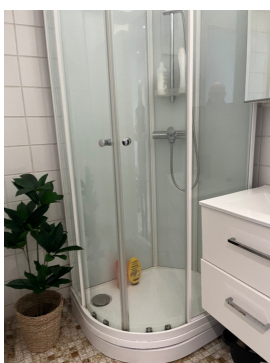
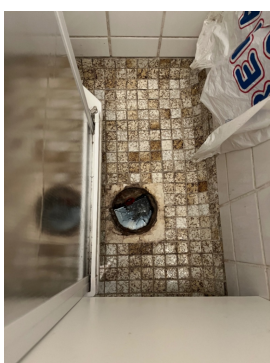
### ! TG 3 Generell

Eldre sluk, stråleovn på vegg og begrenset ventilasjon.

- Våtrommet må oppgraderes for å tåle normal bruk etter dagens krav.

Det er tidligere avdekket utette overflater i dusj som medførte montering av kabinett og badet kan ikke nyttes uten dette.

Det er synlige riss rundt eldre sluk og membran kan ikke konstateres på vegg eller på gulv.

Ventilasjonsløsningen er ikke tilfredsstillende.

- Våtrommet må totalrenoveres. Alle forhold med tettesjikt, våtsone, sluk m.m. må dokumenteres.

Generell teknisk stand medfører at det må påregnes oppgradering.

**Kostnadsestimat: 100 000 - 300 000**

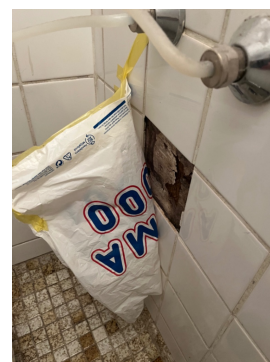
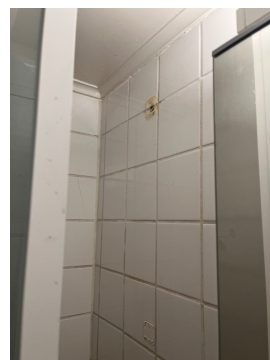
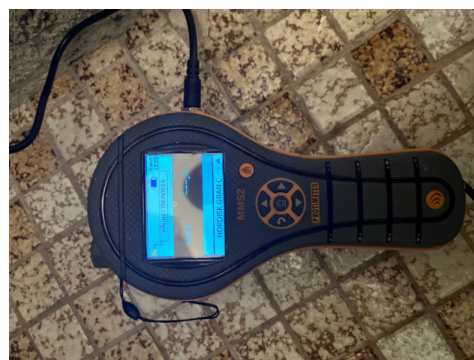
### Tilleggende konstruksjoner våtrom

- Hulltaking er ikke foretatt da det allerede er påvist andre avvik i våtsonen.

- Gjennomføre ytterligere undersøkelser og foreta utbedring av skade.

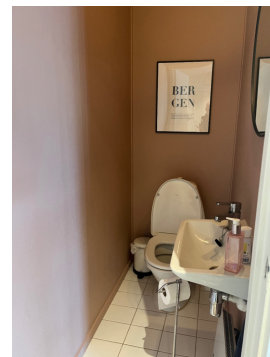
### ! TG 2 Overflater og konstruksjon

- Toalettrom mangler tilluftsventilering, f.eks. spalte/ventil ved dør.

- Det bør etableres tilluft til toalettrom.
